## NOTA ACLARATORIA / AMPLIACIÓN

REF: MCN N° 66/2024 – CONSULTORÍA PARA RELEVAMIENTO, DIAGNÓSTICO Y PROPUESTA DE MEJORAS PARA LA CLIMATIZACIÓN Y VENTILACIÓN DEL SEGUNDO SUBSUELO DEL EDIFICIO BANCO (SEGUNDO LLAMADO) – ID N° 443963

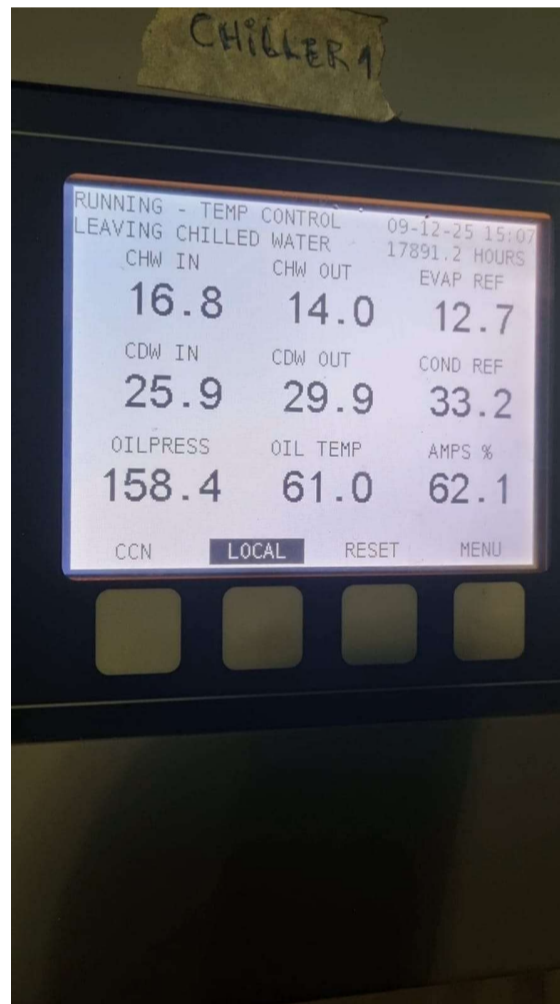
Los tres chillers (equipos y componentes del sistema de agua fría) presentaban una temperatura de agua de suministro por encima del régimen óptimo de operación, lo que impedía que las manejadoras de aire alcanzaran el confort térmico requerido en el recinto en cuestión.

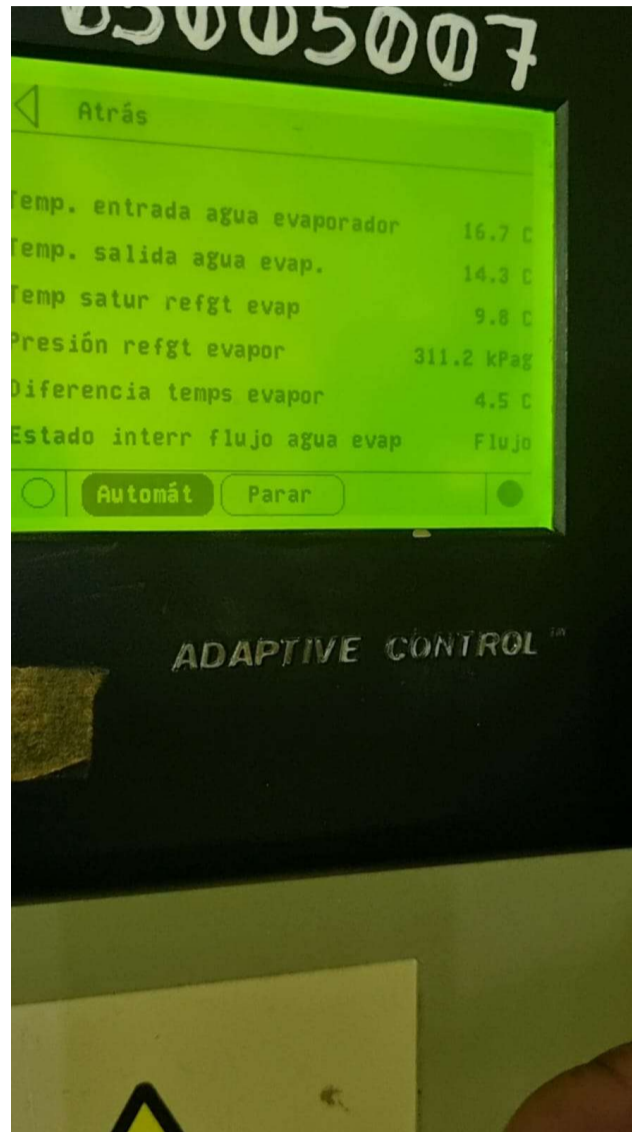
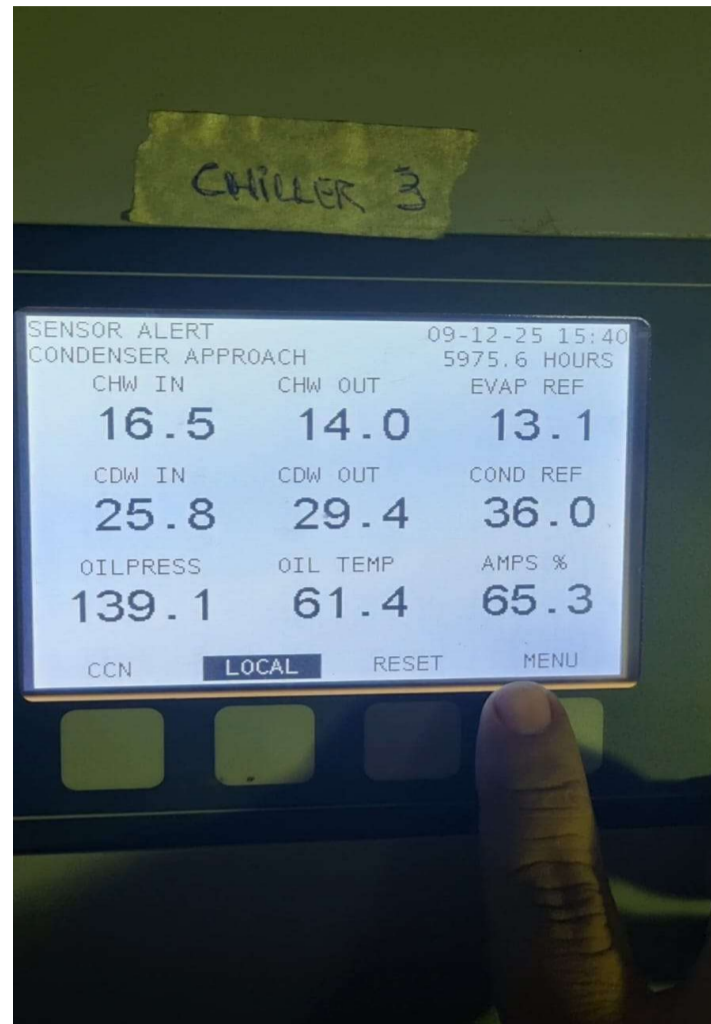
En tres los casos las temperaturas de salida y entrada del agua a los chillers rondaban; Salida = 14°C y Entrada 16.5°C. Siendo que el rango óptimo de trabajo 7°C y 12°C. Estas mediciones fueron realizadas en fecha 9 de diciembre, previo el mantenimiento de los equipos.

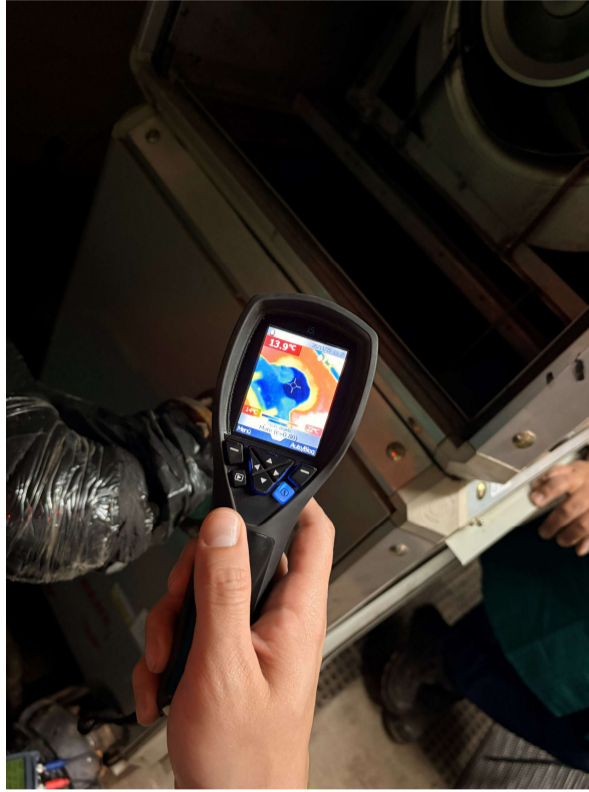
- Debido a esto, nos vimos con la necesidad de realizar nuevamente las mediciones una vez que el mantenimiento fue concluido.
- En el caso de las manejadoras, pudimos constatar que aislaciones de las cañerías de agua cumplen con su función, manteniendo la temperatura de salida del chiller igual a la entrada de la UMA, y de la misma manera la temperatura de salida del la UMA igual a la temperatura de entrada al Chiller.
