RELEVAMIENTO	
ESC. BAS. 4231 SAN ROQUE	Fecha:
Localidad: LIMA 1ERA. LINEA	
Departamento de Caazapa	Distrito: 3 de Mayo
Profesional: Arq. Marlene Ramírez Vigo	R.P.N° 2494

INFORME FOTOGRAFICO

- **Reparación de un sanitario sexado ESCUELA BASICA N° 4231 SAN ROQUE - Departamento de Caazapá.**

Se solicita: Reparación de un sanitario sexado:

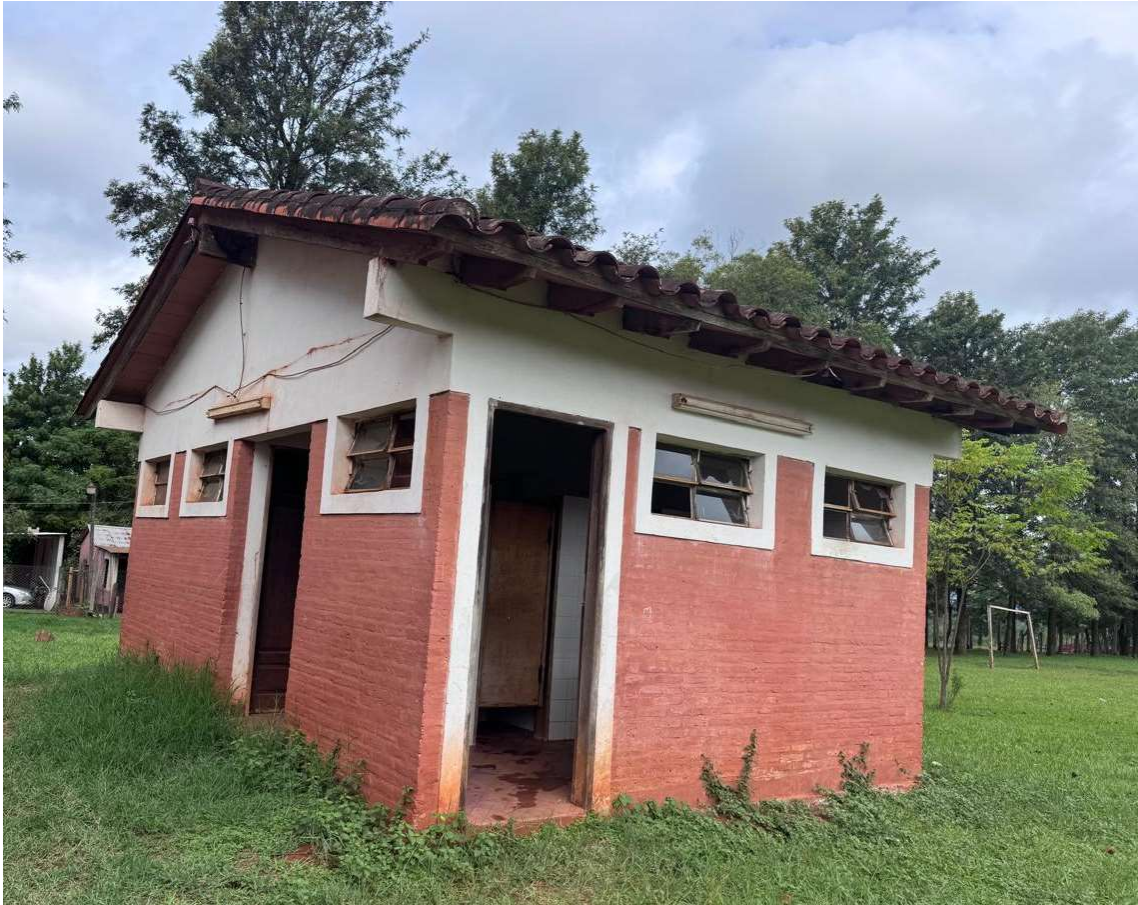
Se observa mucha humedad en las paredes exteriores por filtraciones de cañerías. Ya no tiene guardaobra, la parte eléctrica ya no funciona, vidrios rotos

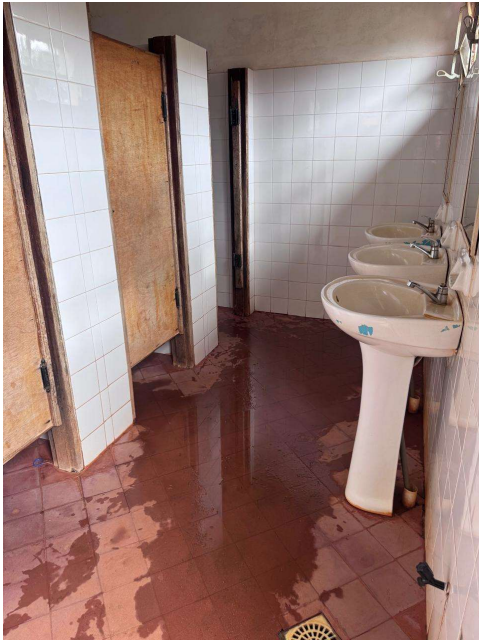
Se observa mucha cantidad de agua en el interior de los baños por pérdida de cañerías y cisterna.

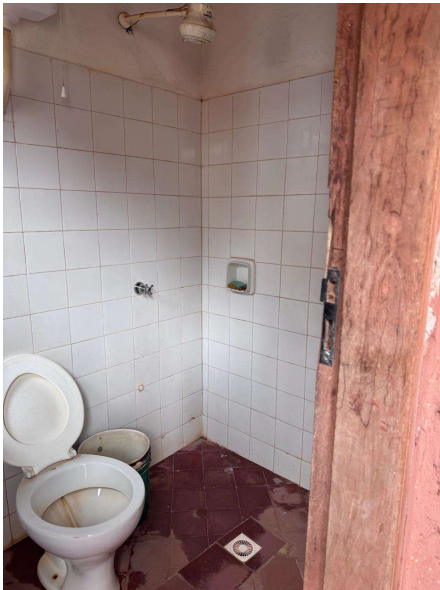
Se observa mucha cantidad de agua en el interior del baño de profesores, las puertas ya no tienen cerradura, la ducha ya no funciona.
