**MUNICIPALIDAD DE PRESIDENTE FRANCO**  
**DIRECCION DE OBRAS PÚBLICAS**

**MEMORÁNDUM N° 52/2025**

**PARA** : INTENDENTE MUNICIPAL– Ing. Roque Hernán Godoy Jara.-  
**DE** : DIRECTOR DE OBRAS Y URBANISMO – Cristhian Ortiz.-  
**FECHA** : 04/11/2025.-  
**REFERENCIA** : Elevar Informe.-

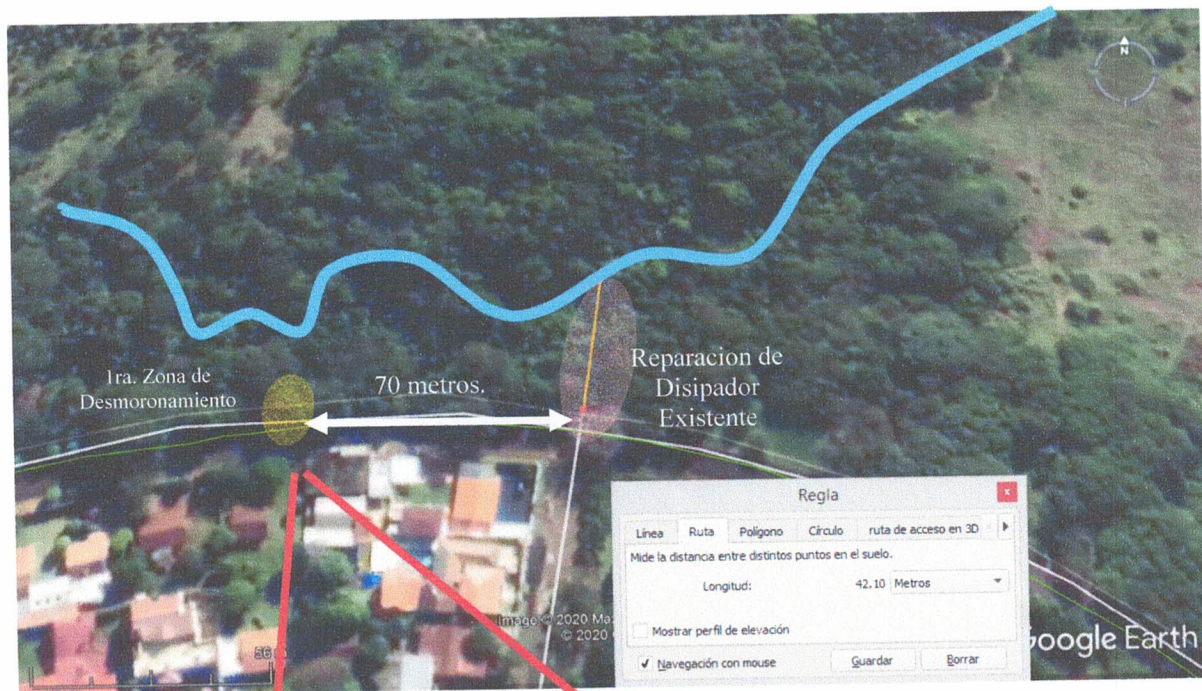
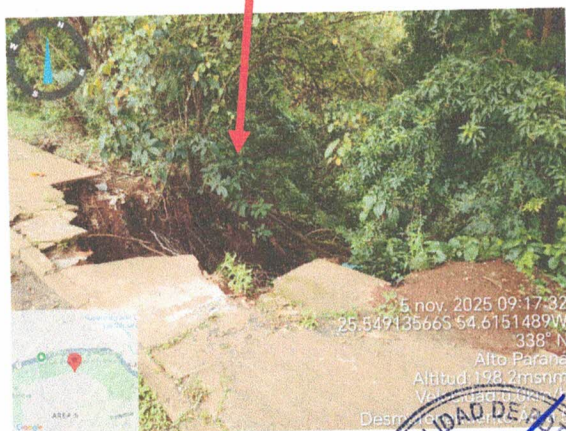
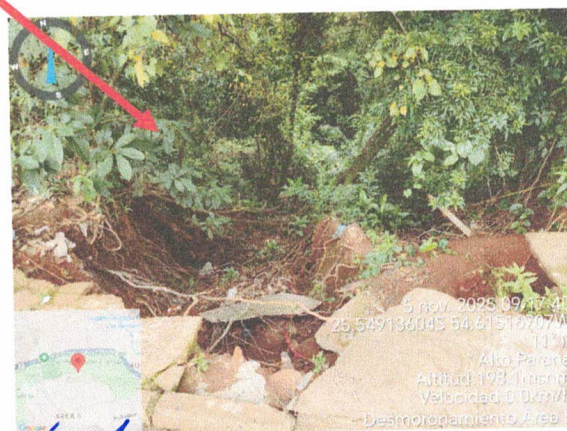
- Durante la inspección en la 1ra. Zona de desmoronamiento se detectan graves fisuras tanto en la calle como en la vereda, agravándose las mismas rápidamente, siendo por ello necesario cerrar el tráfico vial, tanto de personas como de vehículos, ante el riesgo de derrumbe que presentaba.

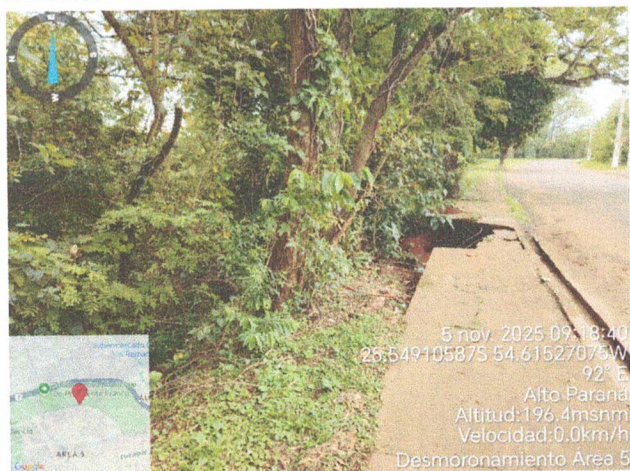
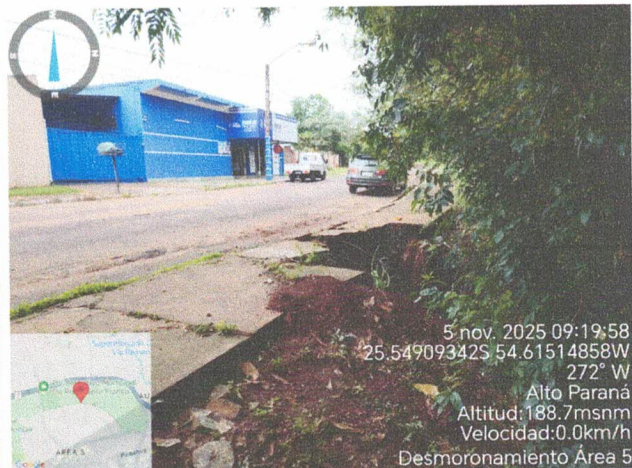
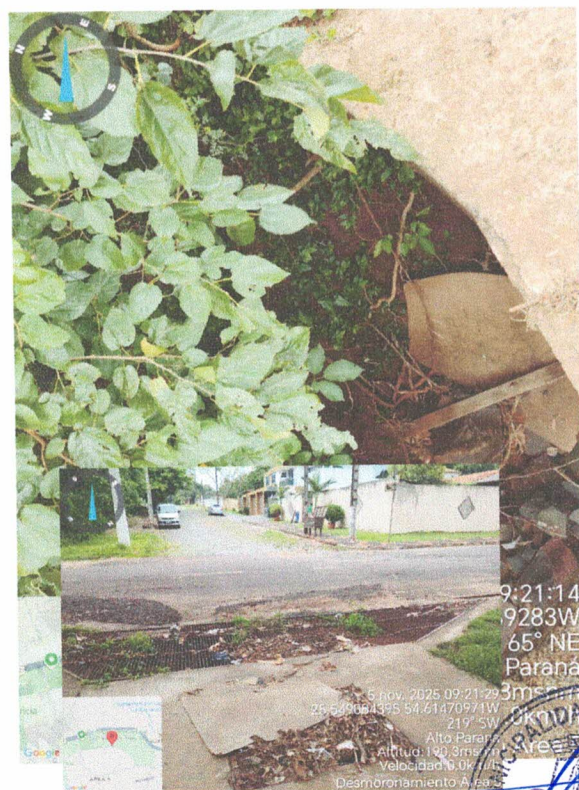
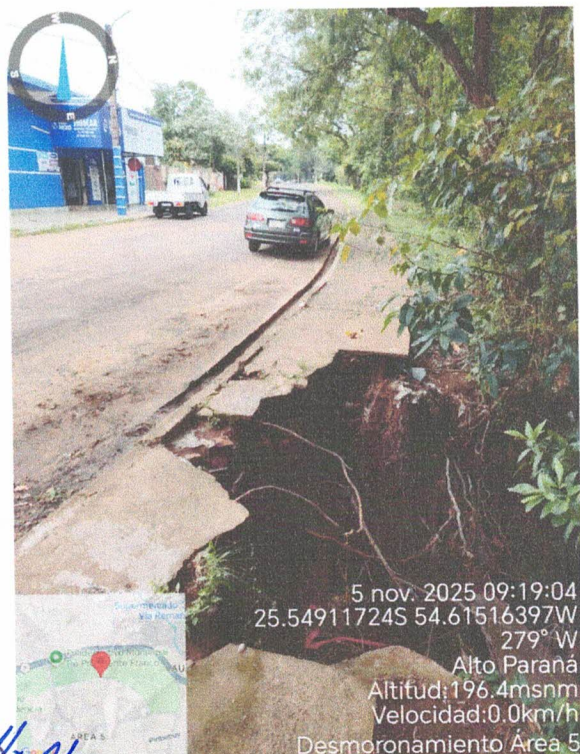
- Durante la inspección se puede visualizar que se detectan graves desmoronamiento del talud, esta situación degeneró en el colapso del muro medianero, que actuaba como base del sostenimiento de la vereda y calle, agravándose las mismas rápidamente con la erosión, siendo por ello necesario cerrar el tráfico vial, tanto de personas como de vehículos, ante el riesgo de derrumbe que presentaba. Se detectan aproximadamente 4.500 m<sup>3</sup> de erosión y deslizamiento hasta el cauce hídrico.

Atendiendo a que ha transcurrido mucho tiempo desde el inicio de la problemática por el deslizamiento y erosión que se ve incrementada en la época lluviosa con los períodos de precipitaciones excesivas o vibraciones por alto tráfico, lo que provoca la desestabilización del suelo en los taludes y causa severos daños, que además se ve influenciado por otros elementos tales como la geometría de los taludes, la geología de los materiales por los que están conformados, la intensidad de las precipitaciones, vibraciones, etc., esta Dirección de Obras solicita realizar inmediatamente, por urgencia impostergable, el llamado por via de excepción teniendo en cuenta la gravedad de la problemática, ya que es inminente el desmoronamiento, poniendo en riesgo la integridad física de todos los que utilizan dicho tramo.

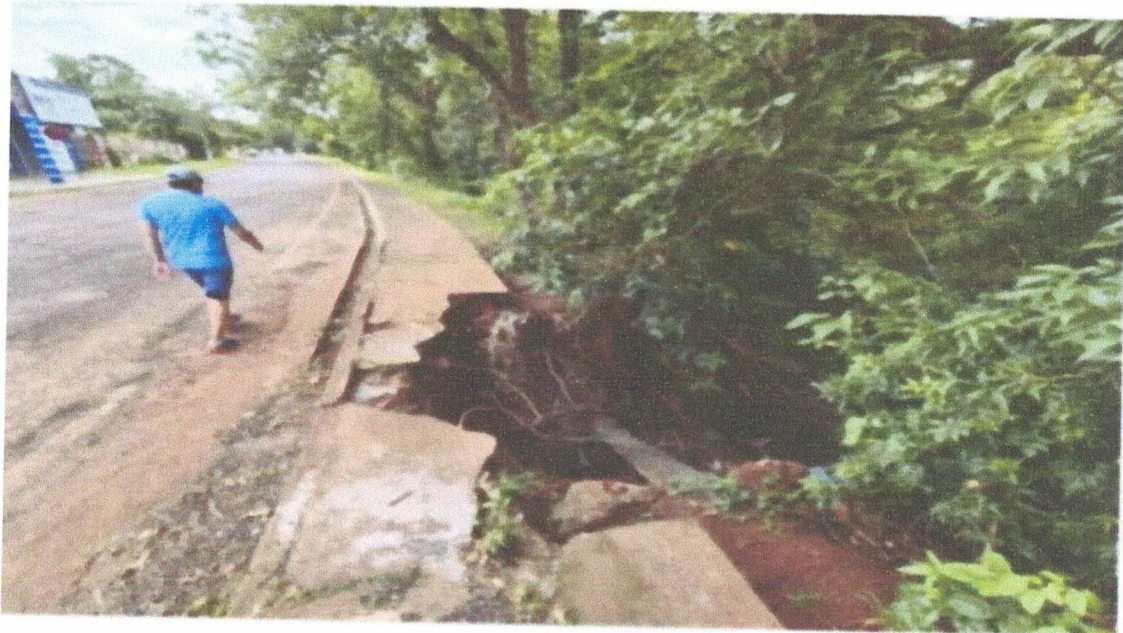
La vereda, al costado del camino, en el Área 5 de Presidente Franco se va desmoronando. El hecho se da en inmediaciones del Parque Independencia.

Como se ve en la imagen, las lluvias van carcomiendo la estructura, y el agujero va ganando espacio, constituyéndose en un peligro para los que circulan por el lugar.
