### MEMORANDUM

**A** : Pedro Ramón Cabañas  
**Intendente Municipal**  
**DE** : Arq. Derlis Xavier Aquino Suarez  
**Director de Obras**  
**Fecha:** : 20/07/2026  
**Asunto** : Informe de Evaluación técnica de la infraestructura de la Terminal de Ómnibus Municipal de Santa Rosa del Aguaray.

### INFORME TÉCNICO – DPTO OBRAS

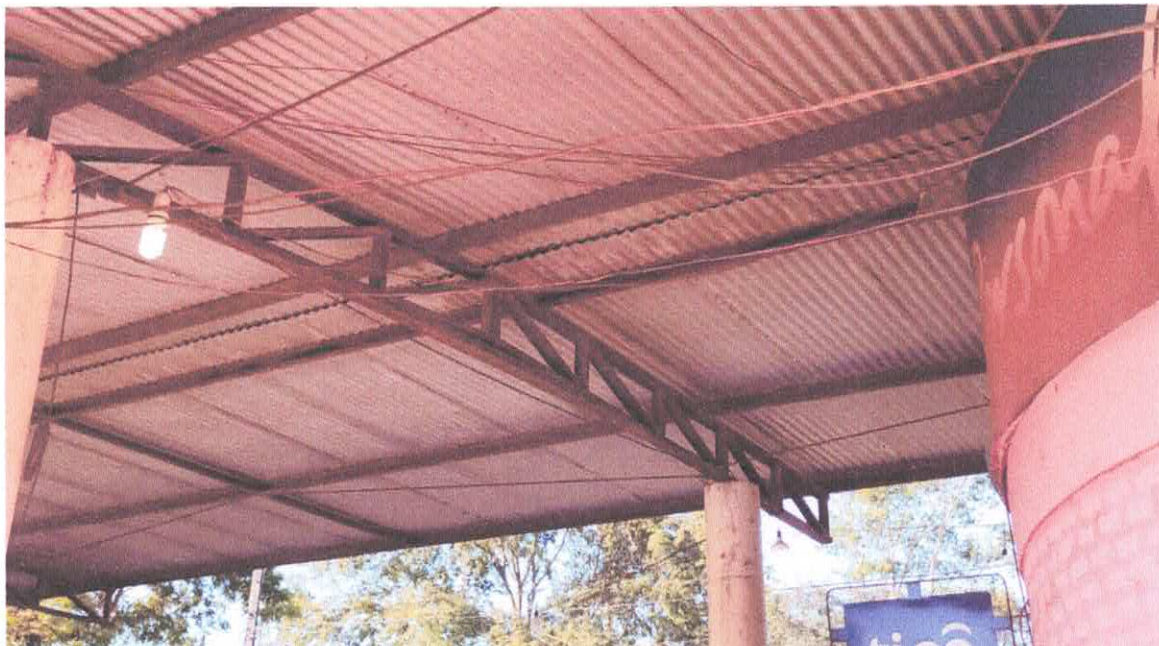
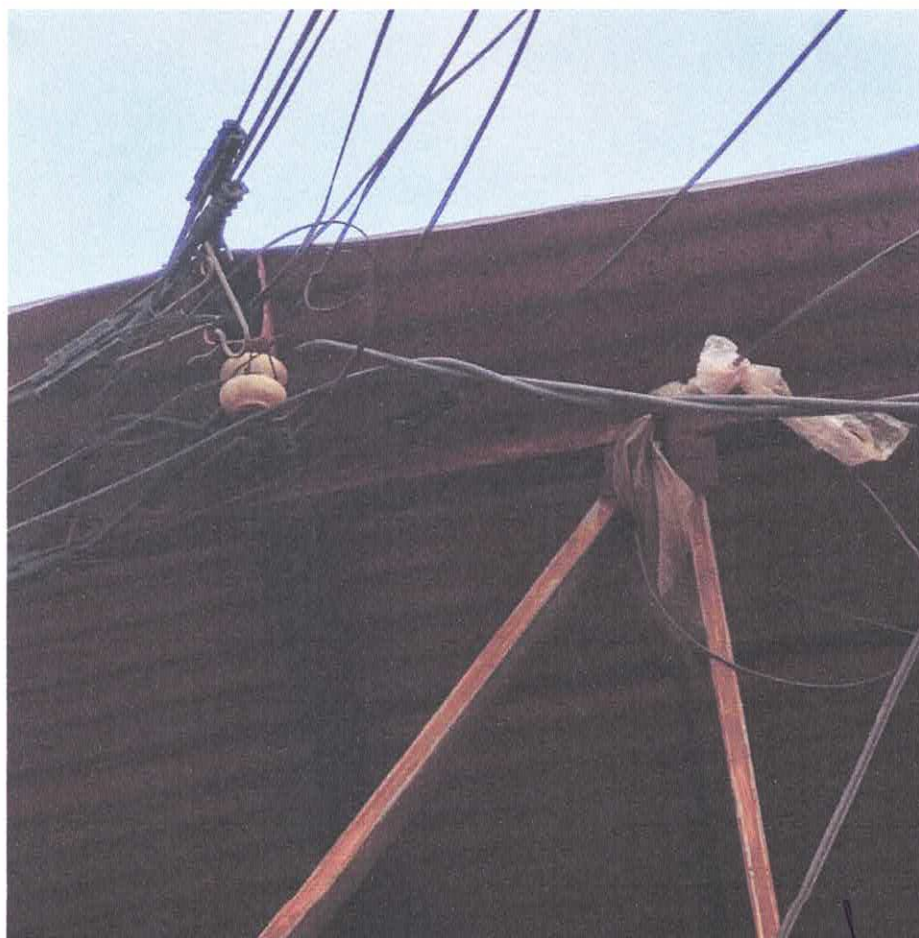
Durante el recorrido se verificó la existencia de conductores eléctricos expuestos, cableados dispuestos sobre o próximos a elementos metálicos, conexiones sin canalización adecuada y distintos empalmes e instalaciones visibles sin protección suficiente.

El registro fotográfico permite verificar la presencia de numerosos conductores ubicados en sectores de la estructura de cubierta, algunos de ellos próximos a elementos metálicos.

La presencia simultánea de humedad o filtraciones en sectores donde existen conductores eléctricos incrementa objetivamente el nivel de riesgo existente, razón por la cual corresponde su intervención prioritaria.

**\*Se observan partes electricas expuestas que interaccuan con la estrcutura metalica del techo.**

- Proceder a la reparación o sustitución de los componentes deteriorados de la cubierta metálica, eliminando los puntos de filtración existentes.
- Ejecutar la adecuación integral de la instalación eléctrica, incluyendo la correcta canalización, protección, aislamiento y organización de los conductores y conexiones existentes.

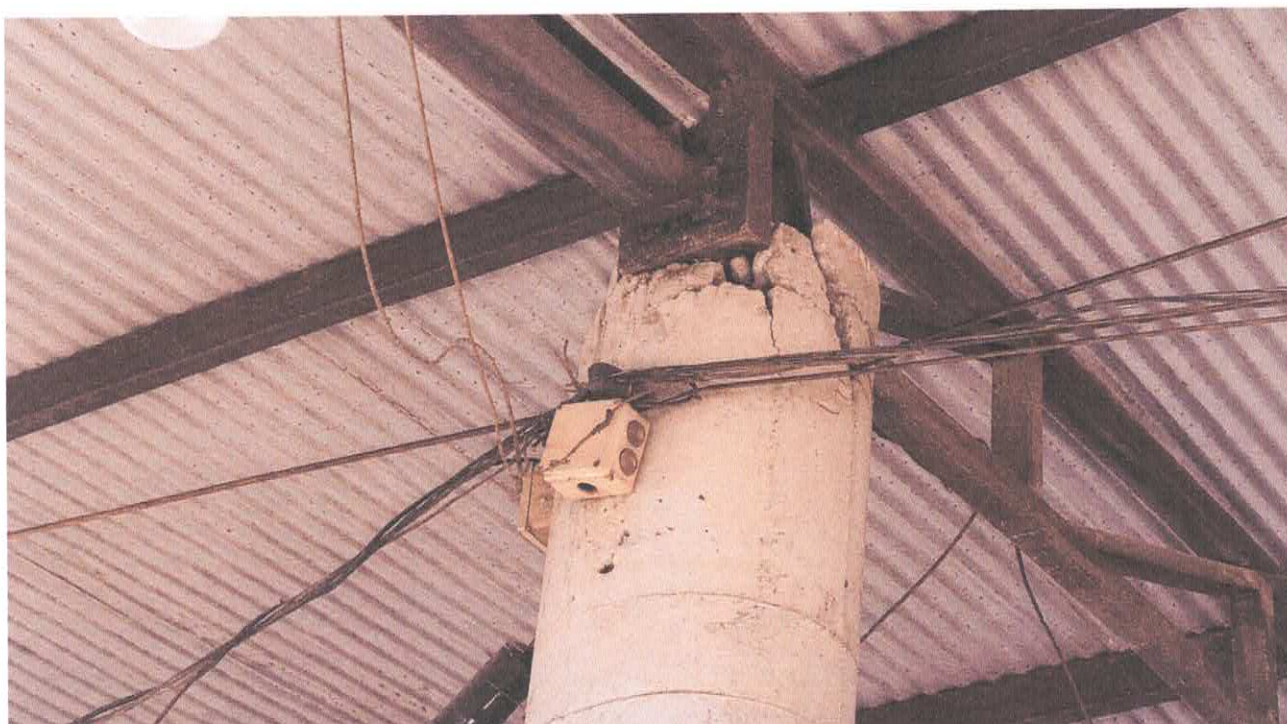
En la parte superior de una de las columnas de hormigón que recibe elementos de la estructura metálica de cubierta se constató fisuración, desprendimiento y pérdida de material en la zona de apoyo, situación que requiere reparación y e intervención técnica inmediata.

**\*Se observa fisuración y desprendimiento en la parte superior de la columna, así como conductores eléctricos expuestos sin canalización adecuada.**

- Ejecutar la reparación, refuerzo o sustitución de los elementos estructurales y metálicos deteriorados, especialmente aquellos que presentan corrosión, pérdida de sección, fisuras, desprendimientos o deficiencias en sus puntos de apoyo.

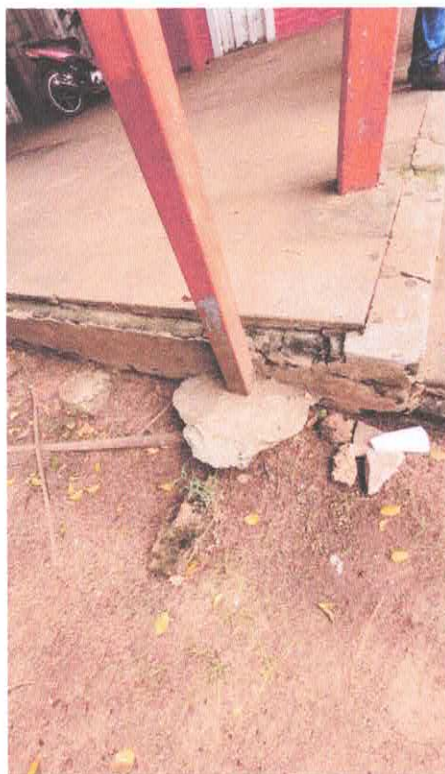
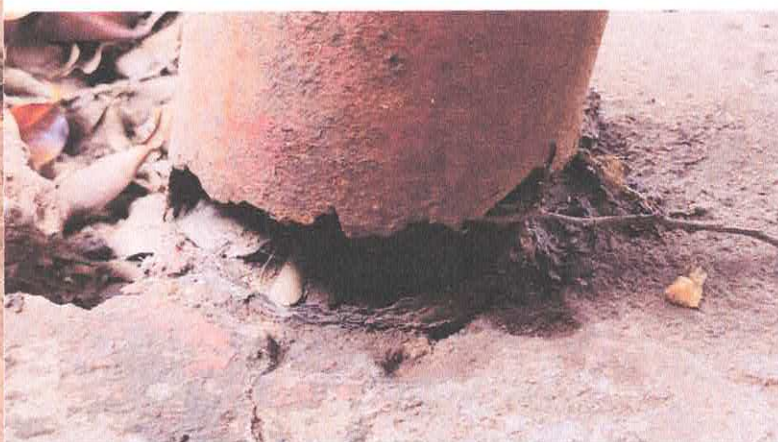
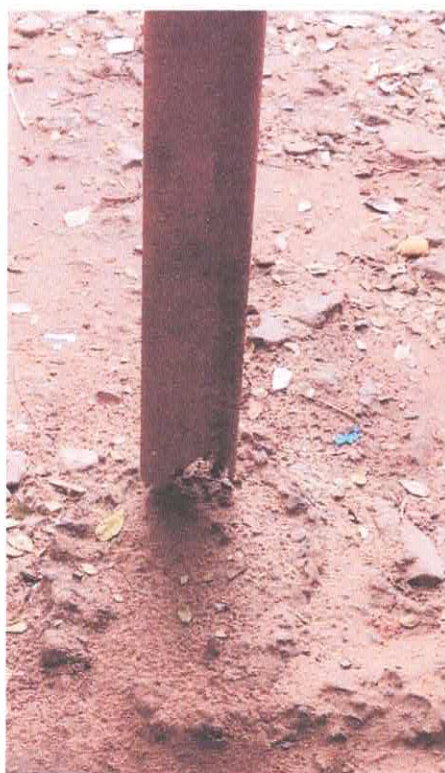
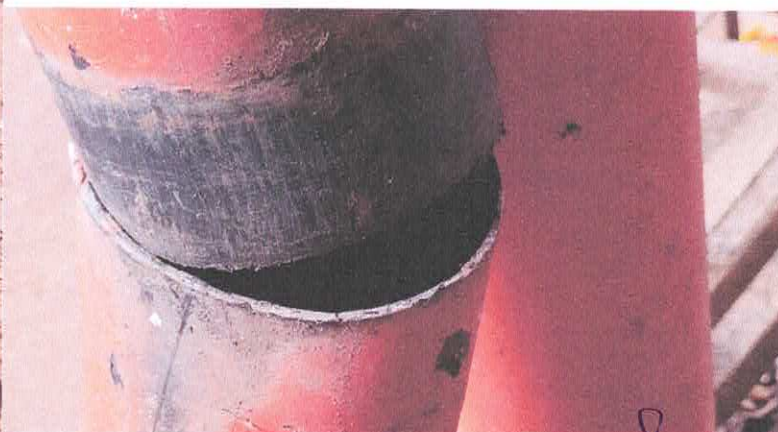
Asimismo, se verificó en columnas y soportes metálicos la existencia de corrosión avanzada en sectores próximos al nivel del suelo, observándose en determinados puntos pérdida de sección y perforaciones visibles del material metálico.

**\*Se observa deterioro y corrosión avanzada en la base de los soportes metálicos , con perdida visible de material y deficiencias en los puntos de apoyo.**

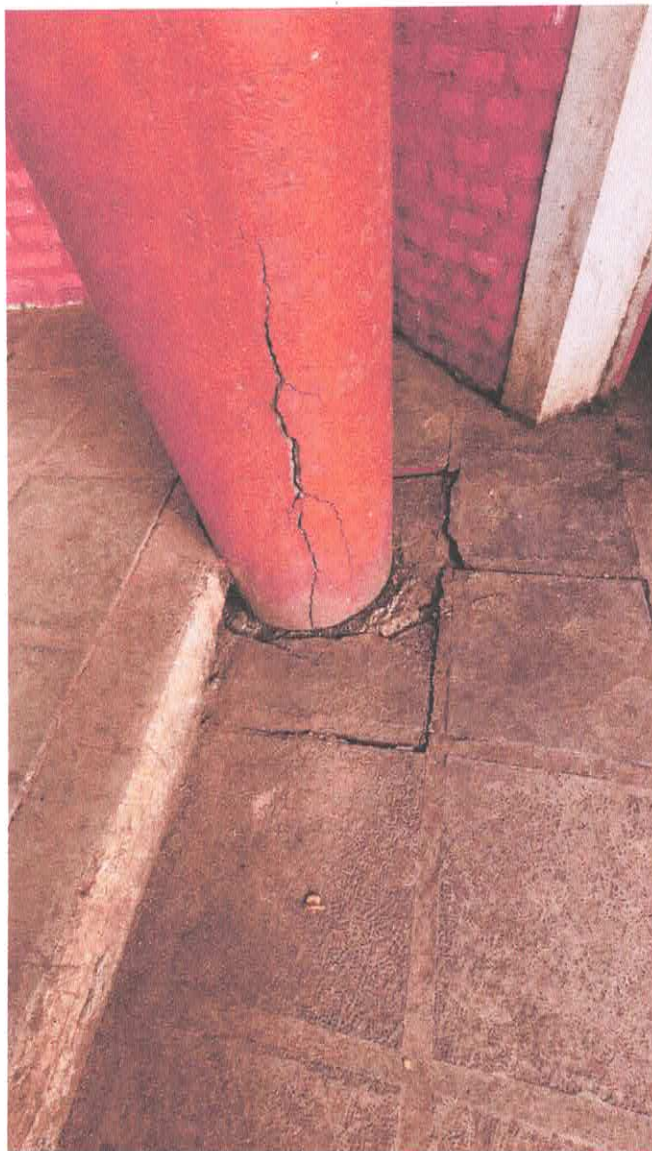
Durante la inspección se observaron fisuras visibles en elementos de hormigón y mampostería, incluyendo fisuración longitudinal y pérdida localizada de material en sectores de columnas.

**\*Se observa fisura longitudinal de consideración en la columna de Hormigón, acompañada de fisuración y deterioro del piso en su base.**

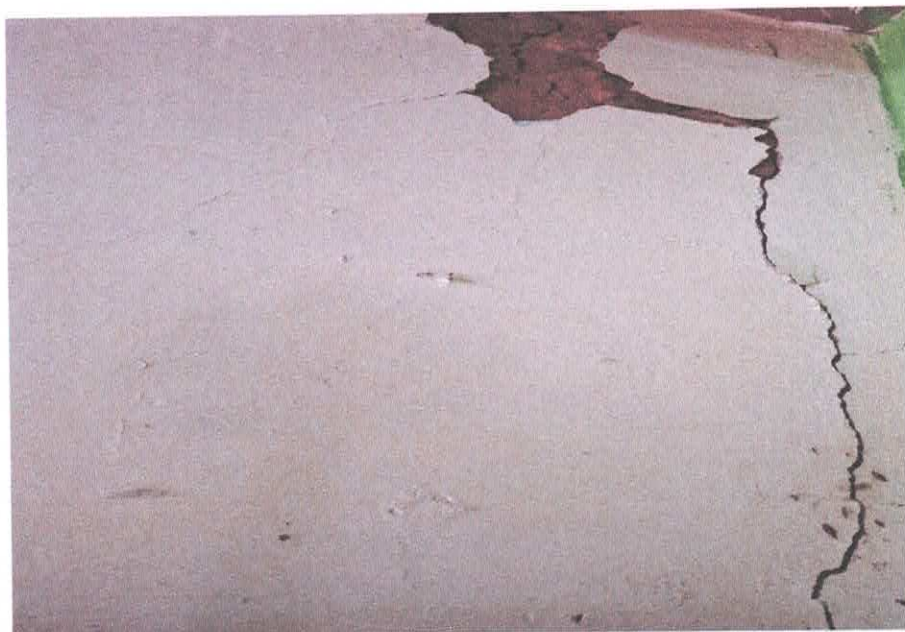
**\*Se observa paredes interiores esquineras con fisuras graves tanto del revoque como la mampostería**

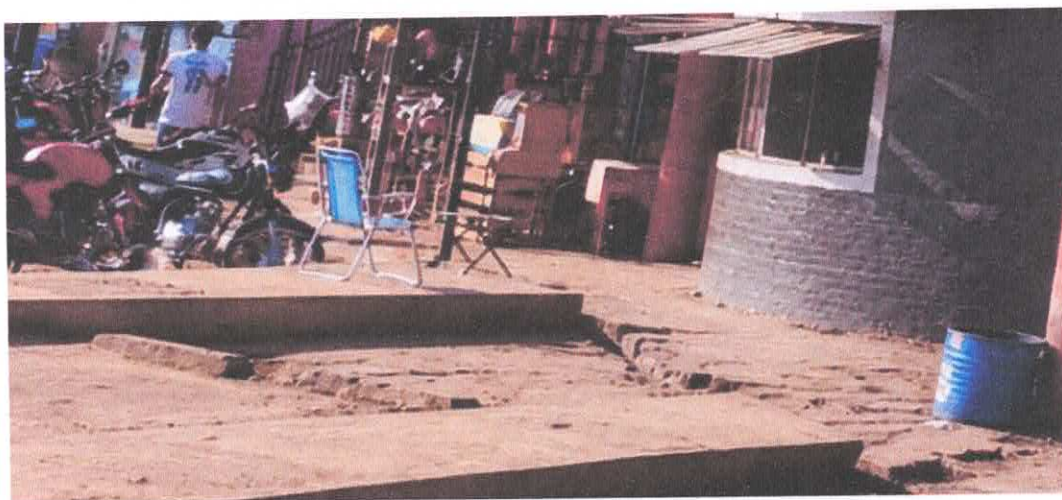
Se verificó el deterioro de diversas superficies destinadas a la circulación de pasajeros y usuarios, observándose fisuras, roturas, desniveles, desprendimientos y sectores con asentamientos visibles.

**\* Se observa pisos con hundimientos, desniveles y deformaciones visibles en Distintos Sectores**

- Reparar los pisos, veredas y andenes deteriorados, eliminando fisuras, desniveles, roturas y demás condiciones que puedan generar riesgos para la circulación.
