Me dirijo a usted a los efectos de informarle sobre el relevamiento de dos **PUENTES DE MADERA** en atención al pedido según MEU 4206/24. Estos puentes se encuentran ubicados en el distrito de Dr Cecilio Báez, departamento de Caaguazú.

**Puente Cañada (21J 578003 7224032)**

### **Puente S/A° Hondo (21 J 576709 7220380)**

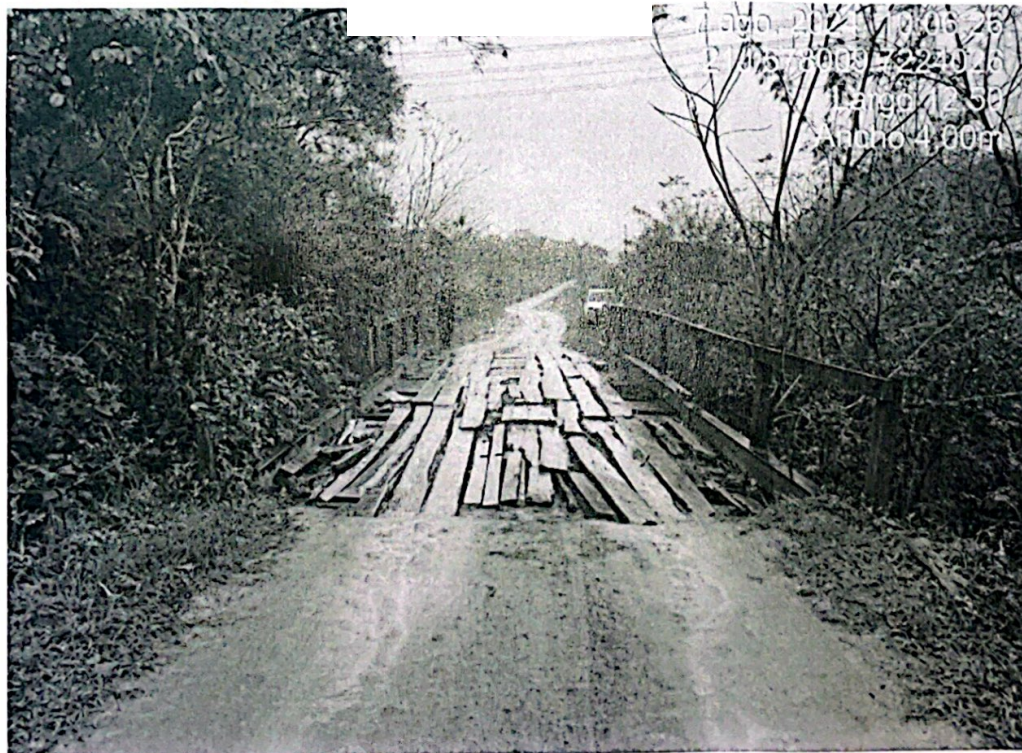
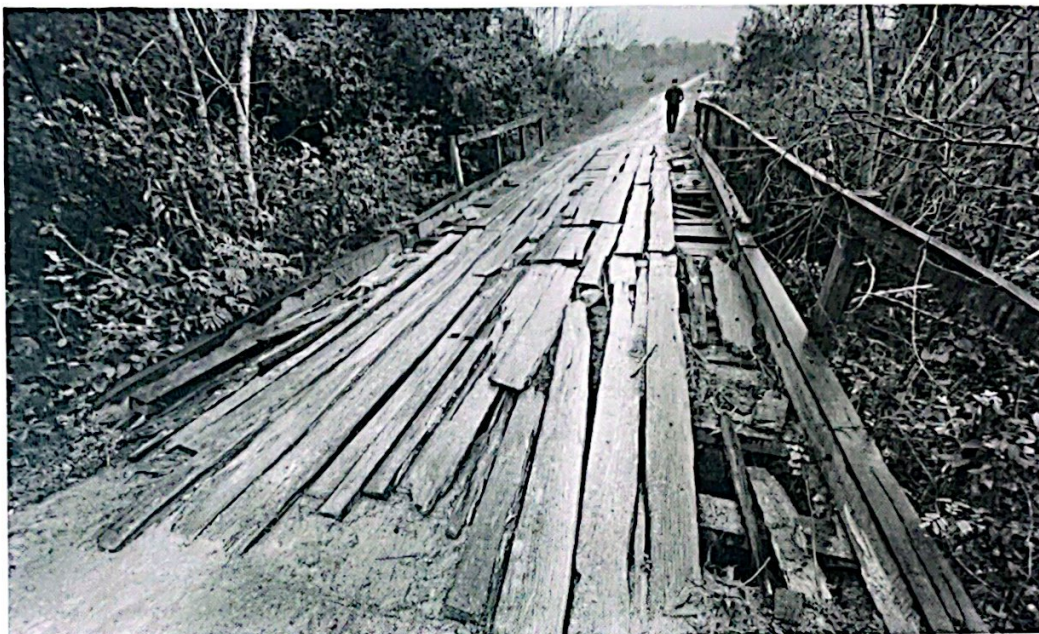
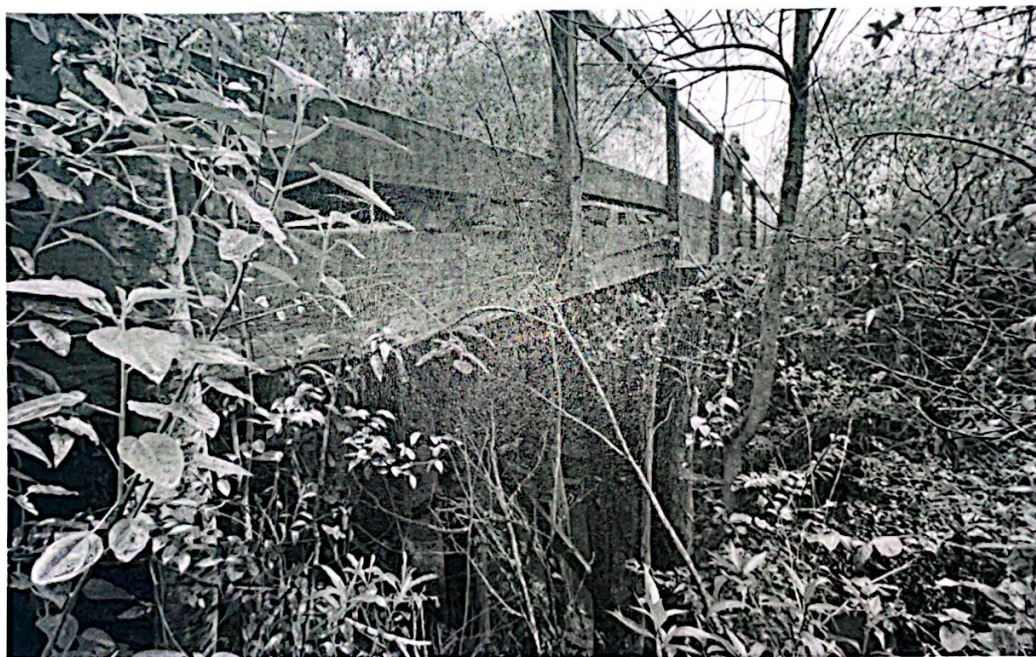
El puente se encuentra en precarias condiciones en sus tableros, cabeceras y fundaciones. No reúne las condiciones mínimas para el paso de vehículos de mediano y gran porte. Se observan socavaciones en los estribos, tabloncillos desprendidos, barandas destruidas, vigas con grietas y los pórticos sumamente deteriorados.

Se recomienda en la brevedad posible el reemplazo total del puente por otro de H°A° o Metálico con longitud sugerida mínima de 12m. Se podría considerar el tablero para un sólo carril dado el bajo flujo vehicular en la zona.

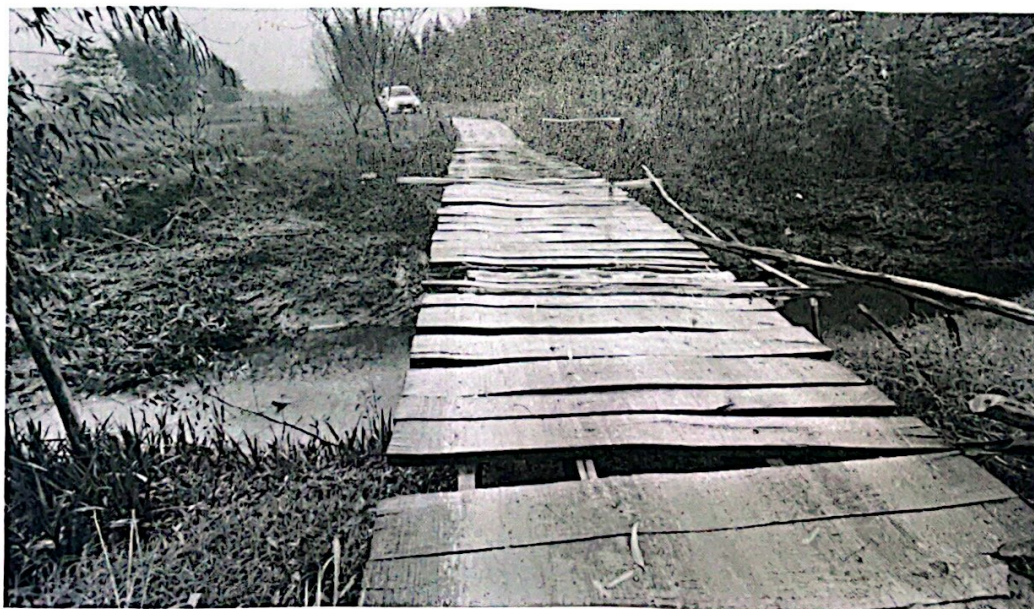
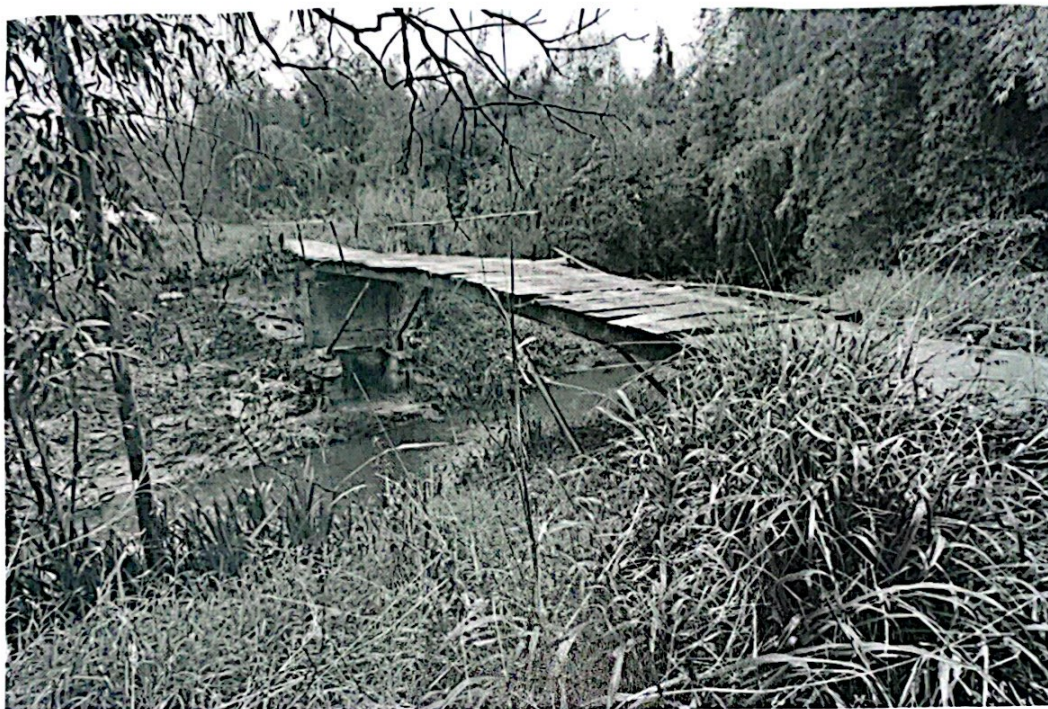
El puente se encuentra en precarias condiciones en sus tableros y no reúne las garantías mínimas suficientes para el paso de vehículos de mediano o gran porte.

Se observa principios de socavaciones en sus cabeceras, grietas en las alas de los estribos y carece de barandas.

Se recomienda el reemplazo total del puente por otro de H°A° o Metálico con longitud sugerida mínima de 16m. Se podría considerar el tablero para un sólo carril dado el bajo flujo vehicular en la zona.
