Fecha: 08/10/2024

Dirigido a: Sr. Jorge Enrique Centurión Giménez. Intendente Municipal de Horqueta.

Asunto: Informe de situación de infraestructura de actual edificio municipal.

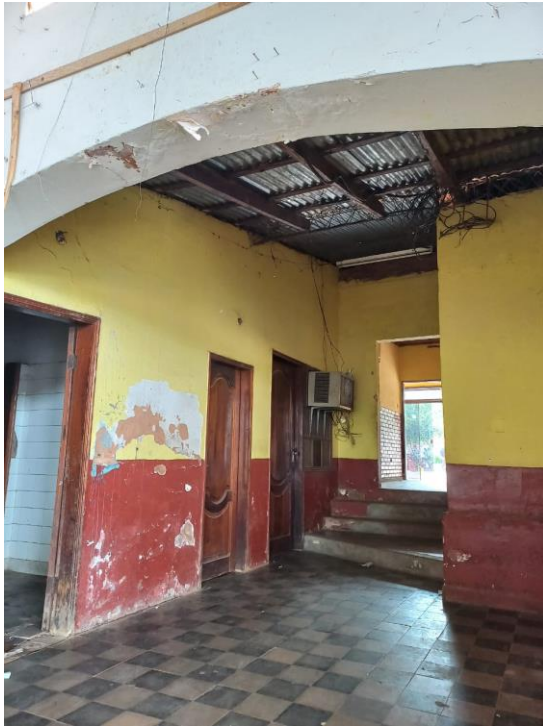
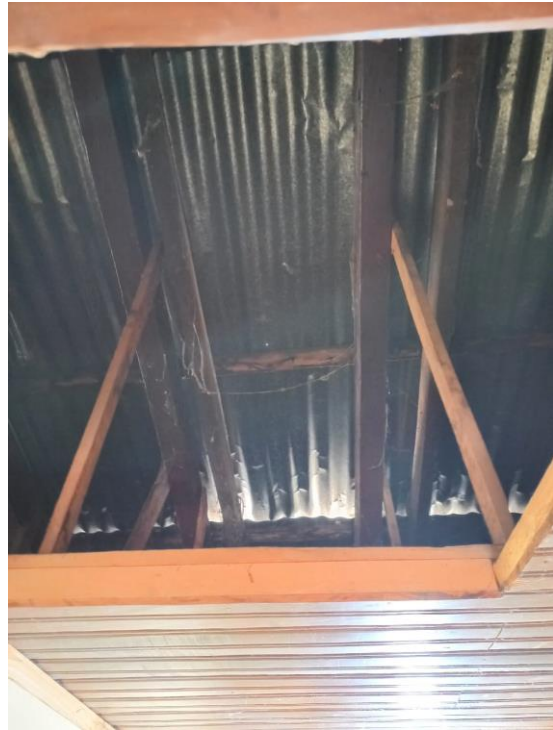
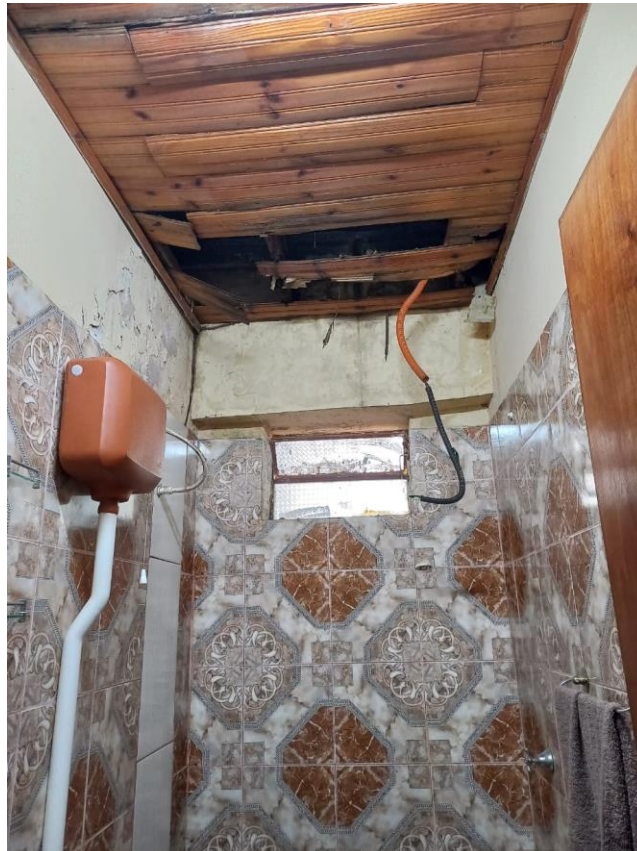
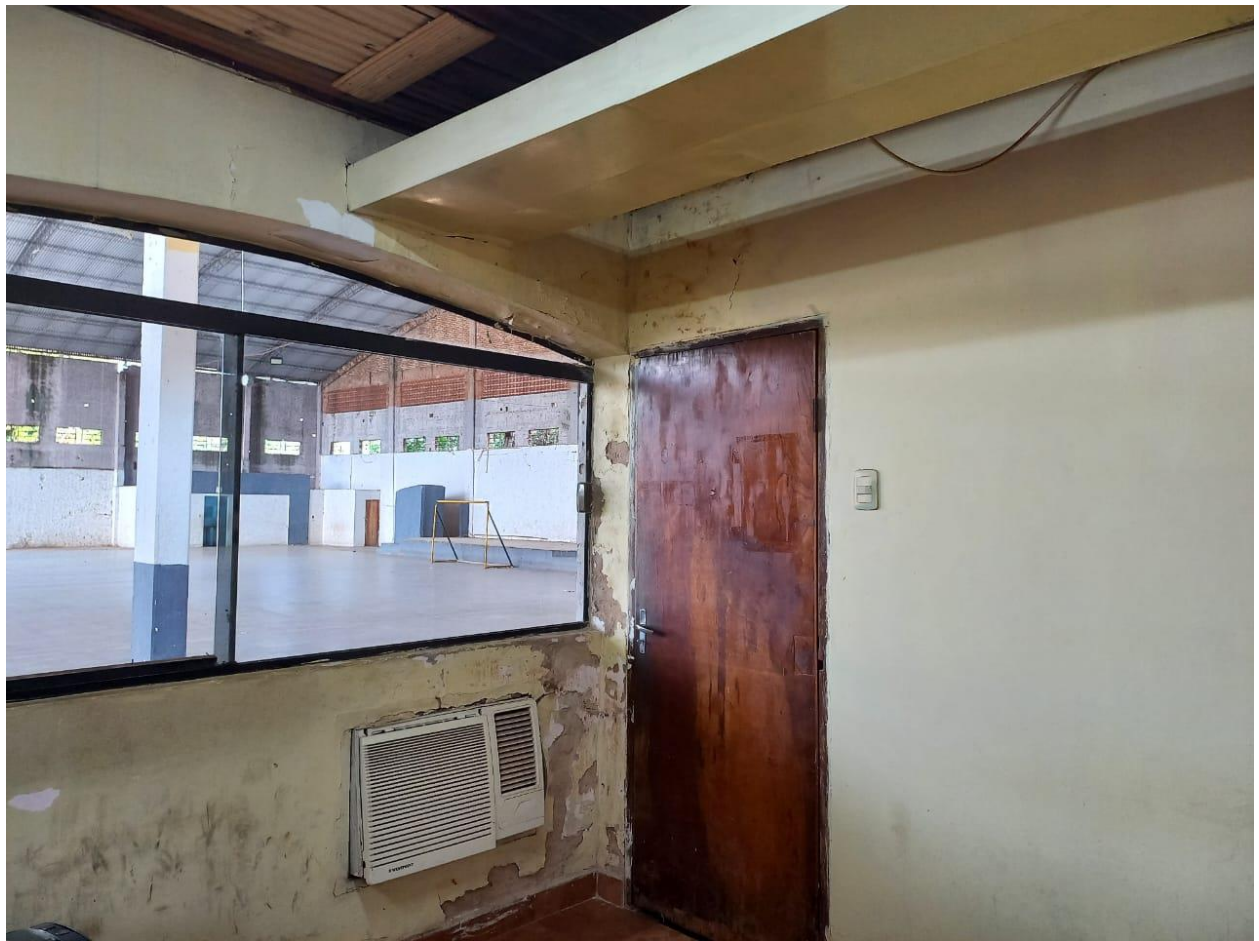
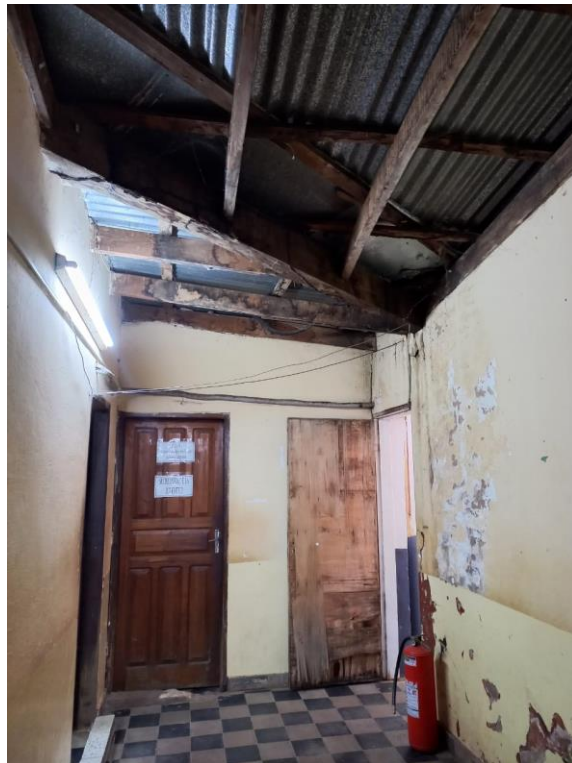
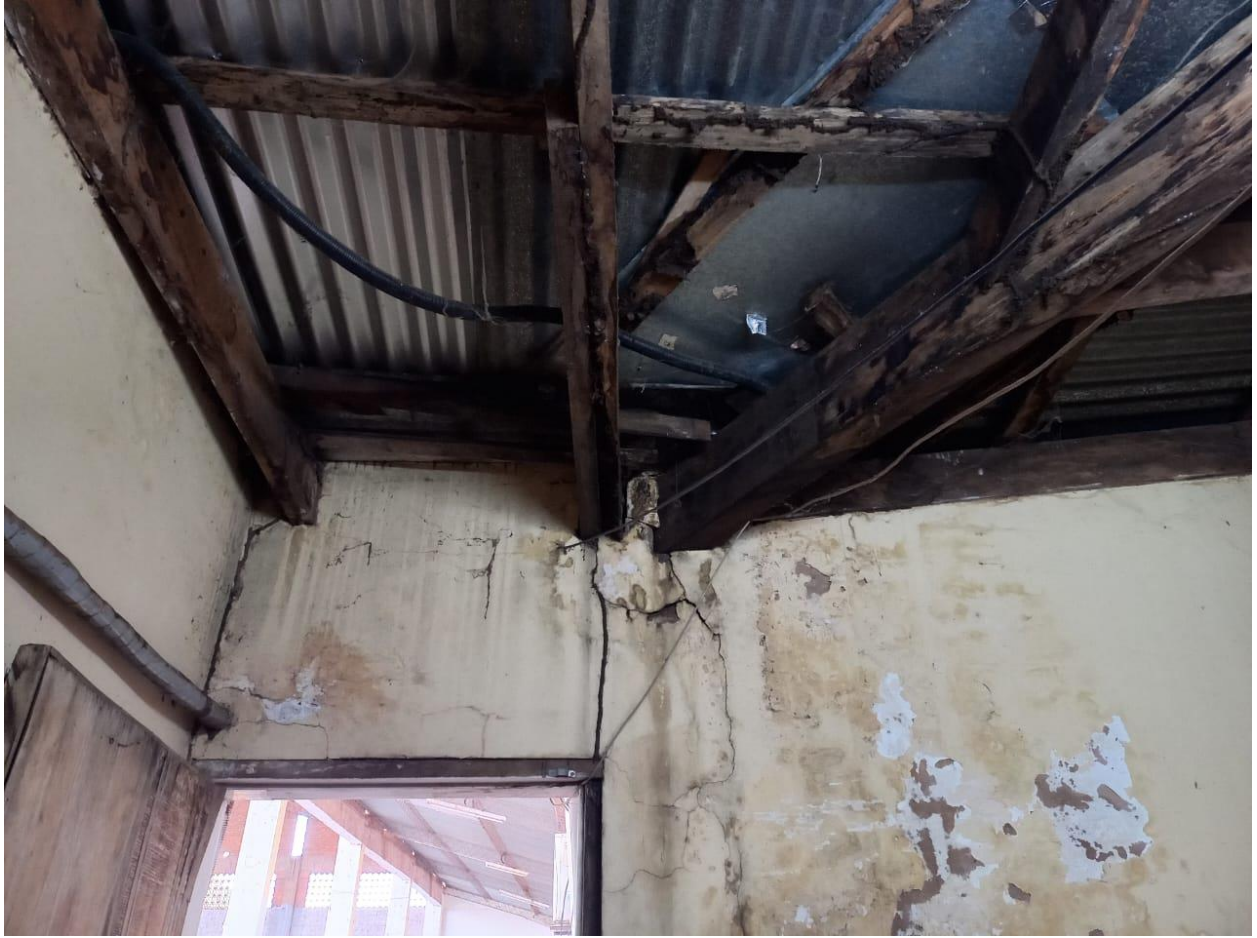
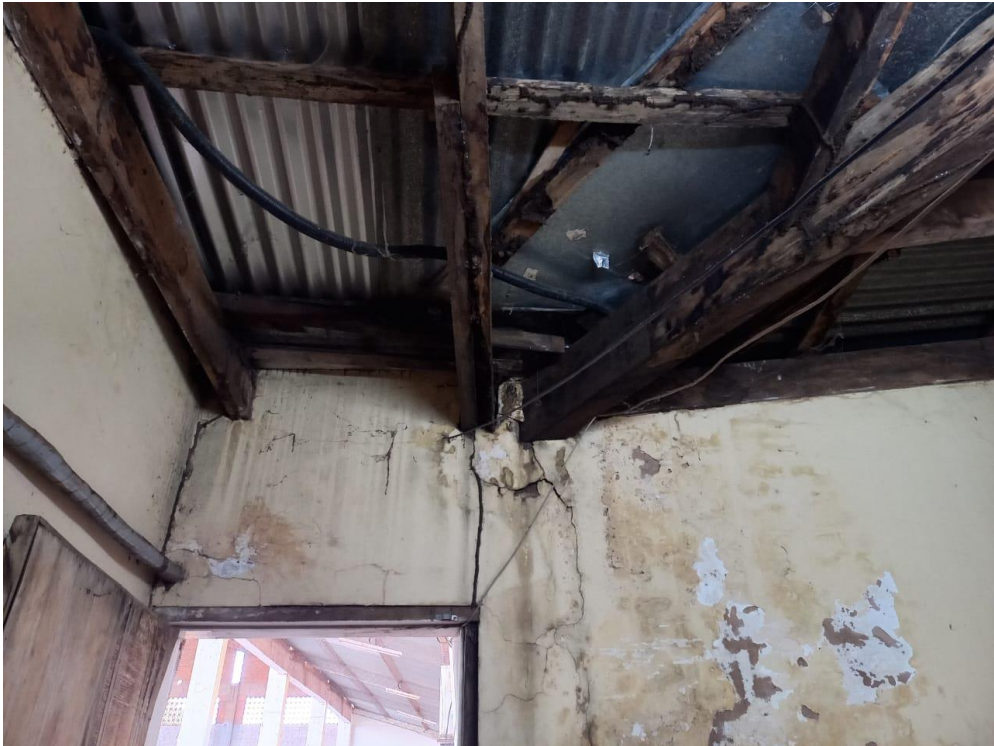
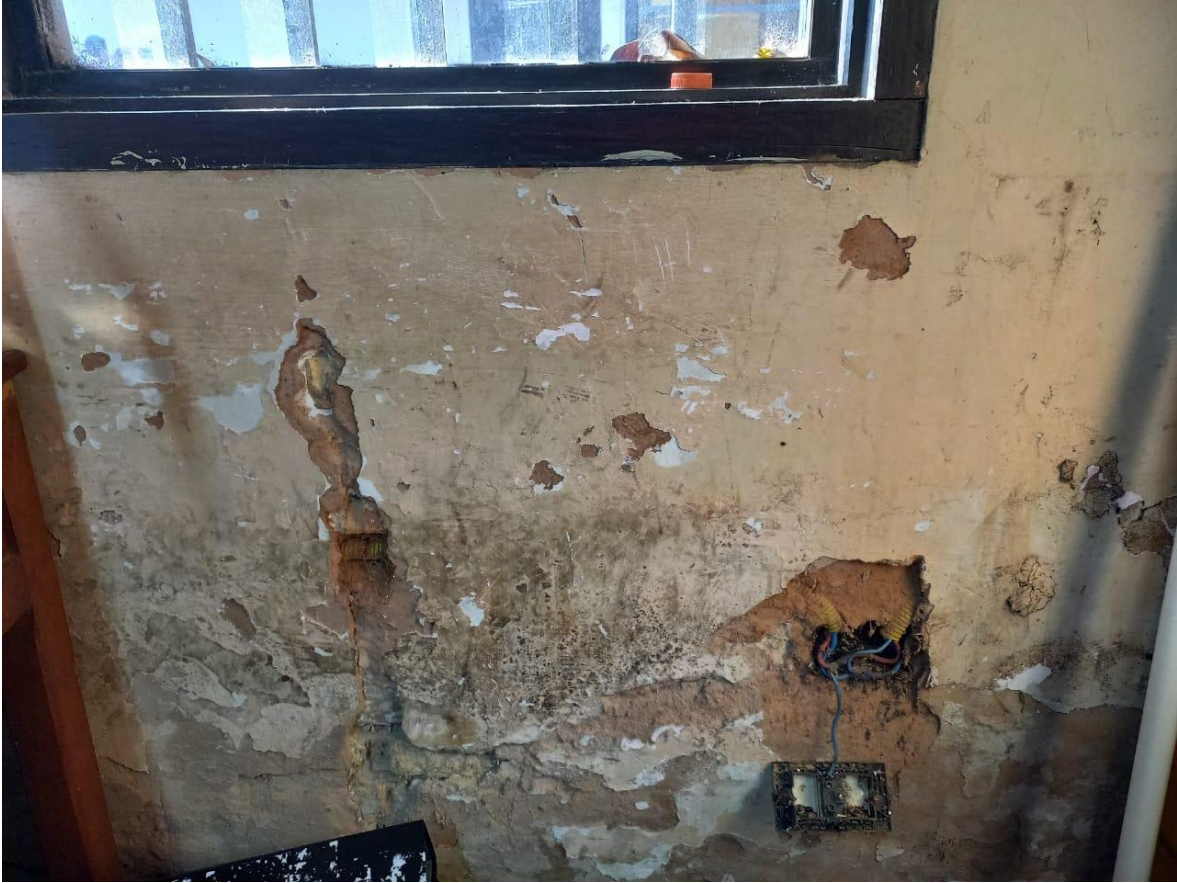
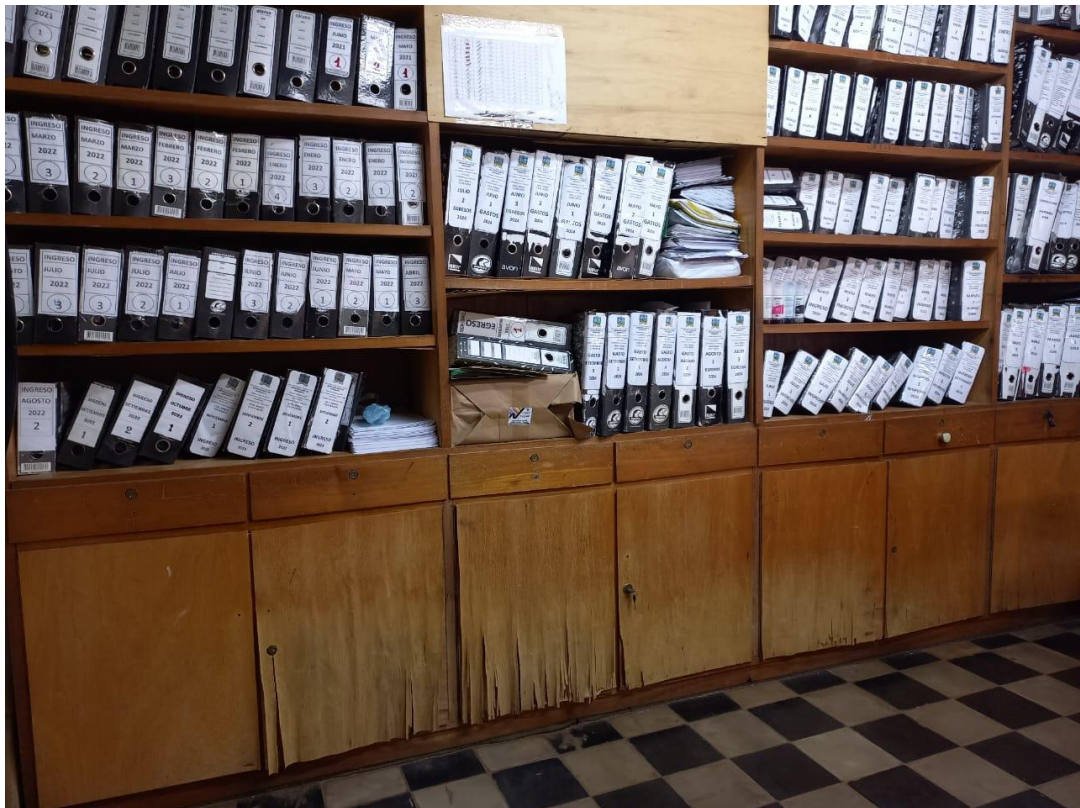
Imágenes de deficiencias en edificio

- Estructura de madera de techos dañados a consecuencia de termitas.
- Cubierta de techo dañadas, lo que causa innumerables goteras en días de lluvias, dañando artefactos eléctricos, muebles, puertas, muros, archivos.
- Canaletas embutidas desprendidas.
- Humedad en las paredes, afecta a los revoques provocando su desprendimiento junto con la capa de pintura.
- Fisura en las paredes, lo que podría representar un asentamiento de la fundación.
- Deterioro de cielorraso de madera.
- Deterioro de artefactos sanitarios en baños.
- Instalación eléctrica en estado de riesgo a consecuencia de malas conexiones y ampliaciones desordenadas que ponen en riesgo a los trabajadores y visitantes de la Municipalidad de Horqueta. Las problemáticas: cables expuestos, sobrecargas, tapas de enchufes e interruptores desprendidos.

Es recomendable la intervención inmediata, garantizando la seguridad y el resguardo de los trabajadores y contribuyentes, así como también de los bienes materiales.
