**DIRECCIÓN DE OBRAS PÚBLICAS
DEPARTAMENTO DE AVALÚO OFICIAL**

INFORME DE AVALUACIÓN

AVALUACIÓN DE UN INMUEBLE RURAL UBICADO EN EL LUGAR DENOMINADO "COLONIA NEULAND" EN EL DISTRITO DE BOQUERON, DEPARTAMENTO DE BOQUERON. SOLICITUD SEGÚN NOTA N°: 143/2025 DE FECHA 20 DE AGOSTO DE 2025.

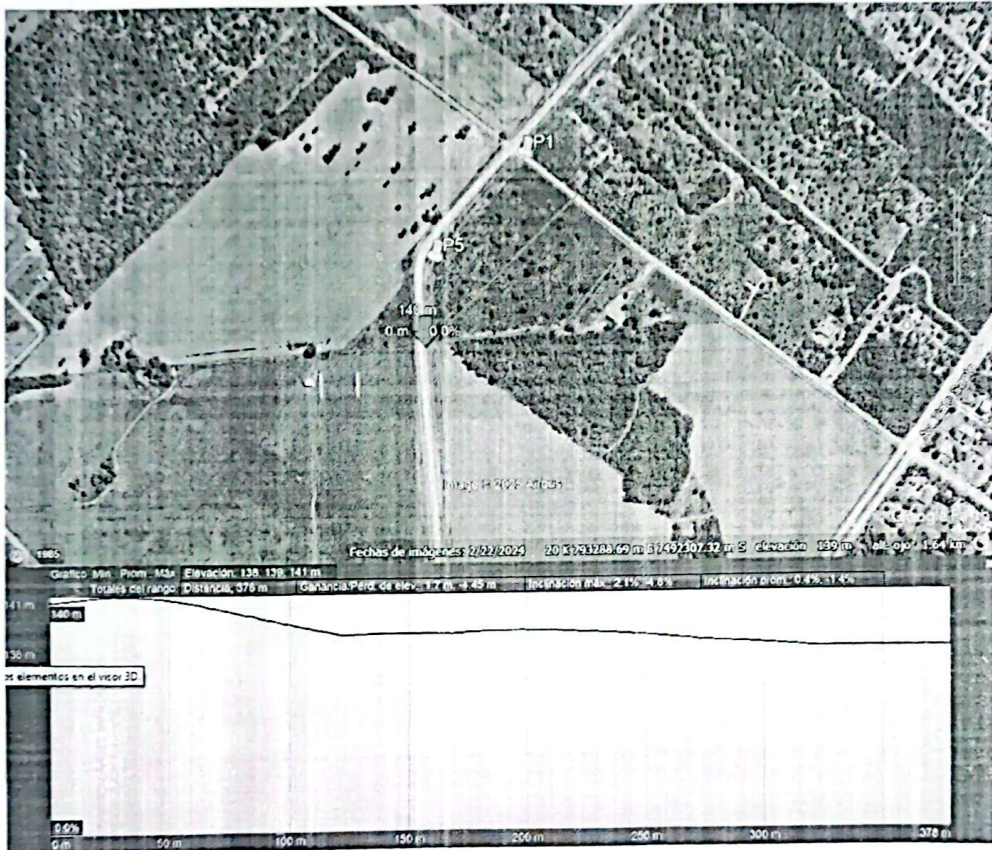
IMAGEN - CORTE LONGITUDINAL DEL TERRENO

Se trata de una fracción de forma regular, con topografía plana de relieve suave, con zonas boscosas. La pendiente se presenta con orientación Oeste-Este de manera regular descendente desde el frente del inmueble (COTA MAX: 141 m), hasta el fondo del inmueble en su nivel más bajo (COTA MIN: 138 m).

COTA MAX: 141 m. COTA MIN: 138 m. DIF. ENTRE COTAS: 3 m.

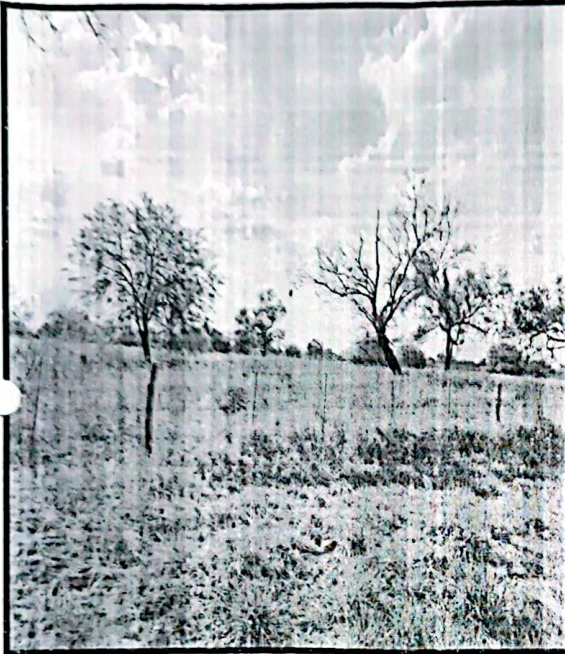
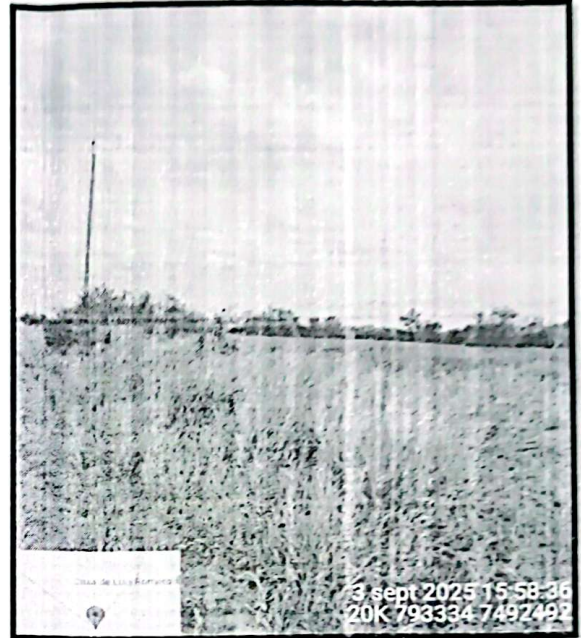
VISTAS DEL INMUEBLE Y SU ENTORNO

En el uso actual se puede observar que el 97% del área está cubierta por la cobertura "Campo Natural" propio de los suelos arenosos, y el resto de la superficie corresponde a vías de acceso, en la imagen satelital se puede observar que el inmueble mantiene su cobertura natural, sin edificaciones, pero con algunas limpiezas del área.
