## **MUNICIPALIDAD DE ITÁ - DIRECCIÓN DE OBRAS**

### **MEMORÁNDUM**

**Asunto:** Informe técnico sobre necesidad de REACONDICIONAMIENTO DE PISOS EN GALERIA LADO PLAZA BAJO TECHO DE LOSA DE HORMIGÓN Y CONSTRUCCIÓN DE CENEFA EN FACHADA

**"REACONDICIONAMIENTO DE PISOS EN GALERÍA LADO PLAZA BAJO TECHO DE LOSA DE HORMIGÓN Y CONSTRUCCIÓN DE CENEFA EN FACHADA DEL MERCADO MUNICIPAL DE ITÁ".**

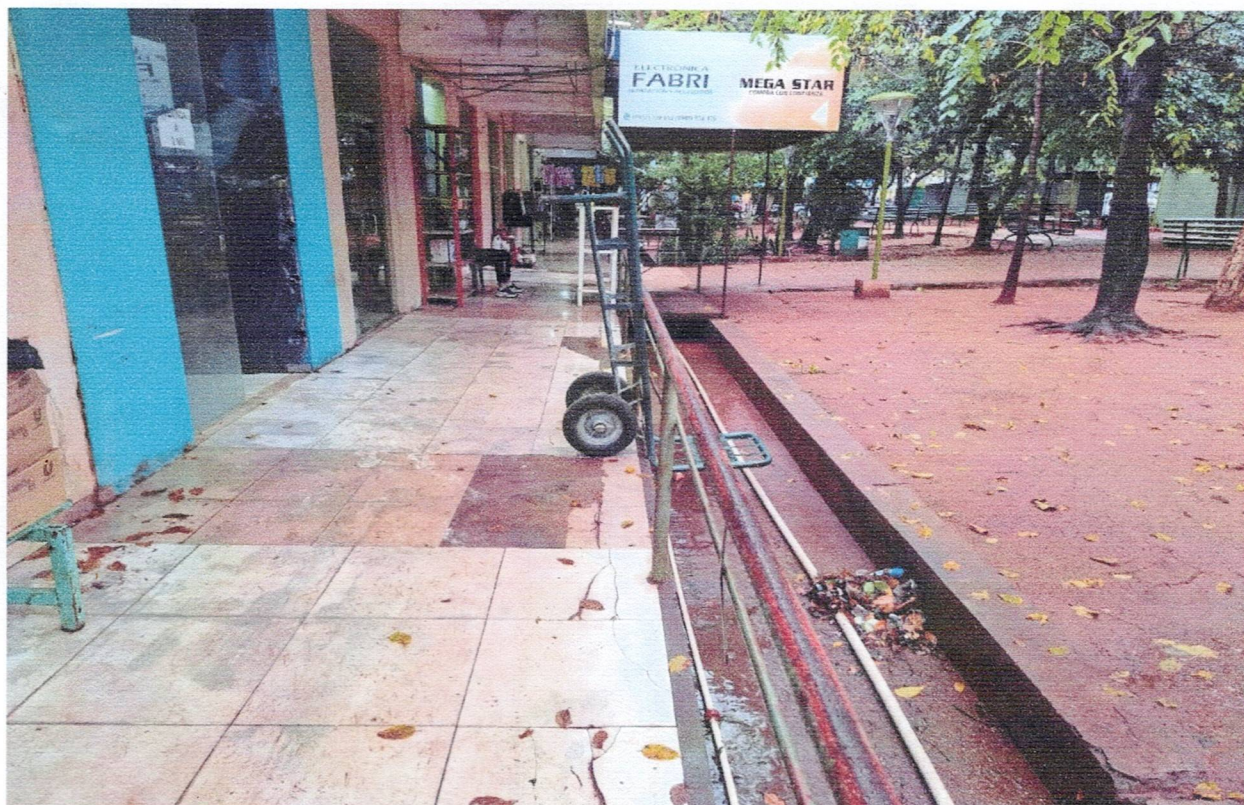
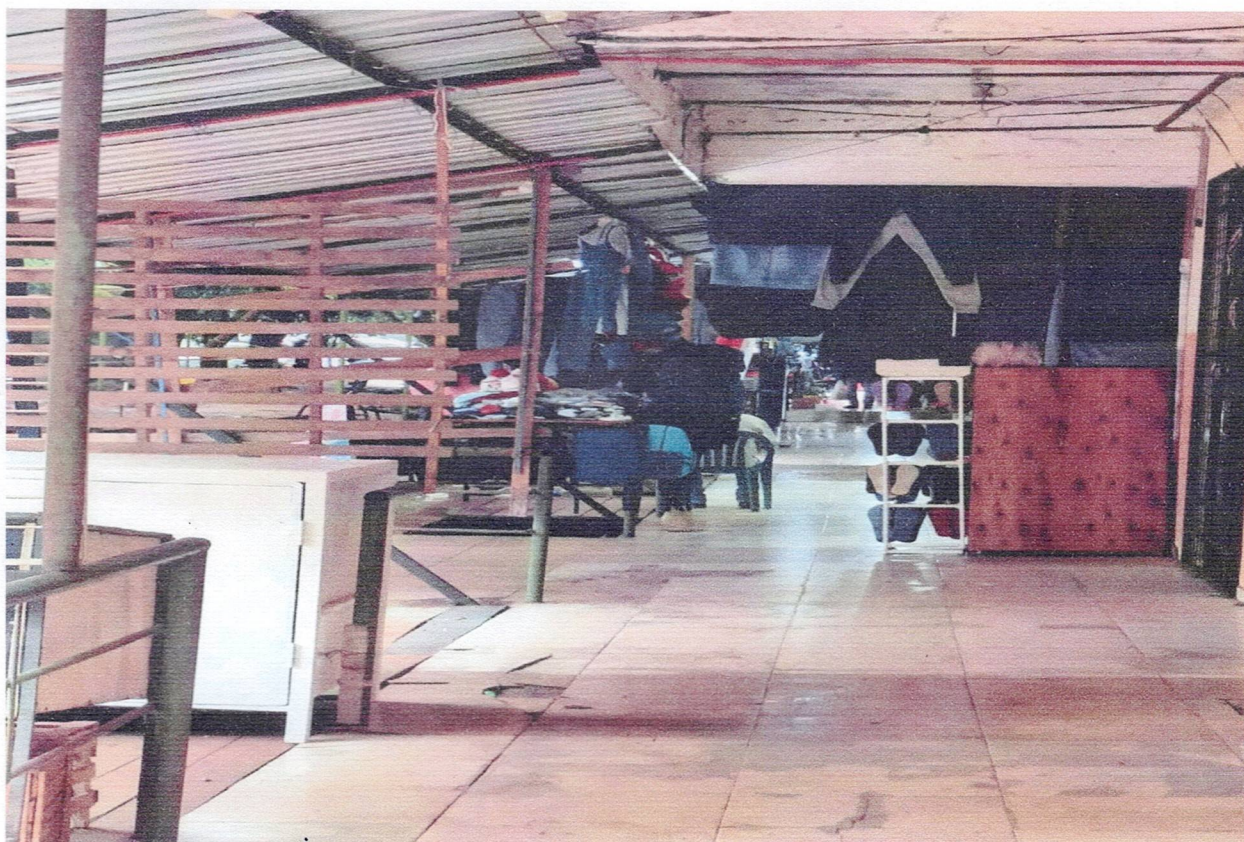
Imágenes del estado actual de las aceras.

Durante las inspecciones técnicas realizadas por funcionarios de esta Dirección, acompañadas de relevamientos fotográficos y verificaciones visuales in situ, se pudo constatar un importante deterioro de los pisos existentes en diversos sectores de circulación peatonal, observándose desprendimientos, fisuras, desniveles, roturas, pérdida de material y superficies irregulares que comprometen seriamente la seguridad de los usuarios.

- Presencia de pisos deteriorados con sectores fracturados y desniveles significativos.
- Existencia de superficies irregulares que dificultan el tránsito seguro de peatones.
- Riesgo elevado de tropiezos, caídas y lesiones para personas de todas las edades.
- Particular vulnerabilidad de adultos mayores, niños y personas con movilidad reducida.
- Alta concentración diaria de usuarios debido a la actividad comercial desarrollada en el Mercado Municipal.
- Incremento del riesgo durante jornadas de lluvia debido a la acumulación de agua en sectores deteriorados.
- Deterioro estético y funcional de la infraestructura pública destinada al servicio de la comunidad.

La intervención permitirá restablecer condiciones adecuadas de seguridad peatonal, mejorar la funcionalidad de la infraestructura existente y prevenir accidentes que podrían afectar a los numerosos usuarios del establecimiento.
