## DICTAMEN TÉCNICO

Paraguari, 28 de junio de 2024

Por el presente documento, expongo las circunstancias por la que es necesaria la intervención urgente de un ala de la sede de la Gobernación de Paraguari.

**Necesidad Urgente de Restauración en la sede de la Gobernación de Paraguari  
afectadas por Termitas, Humedad, Problemas Eléctricos y Sanitarios**

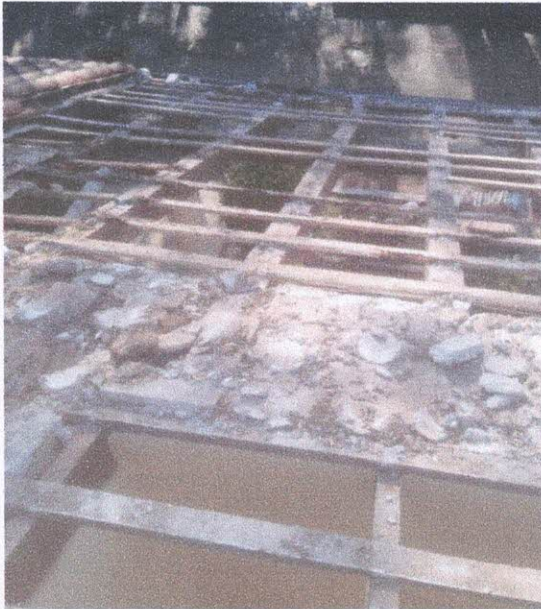
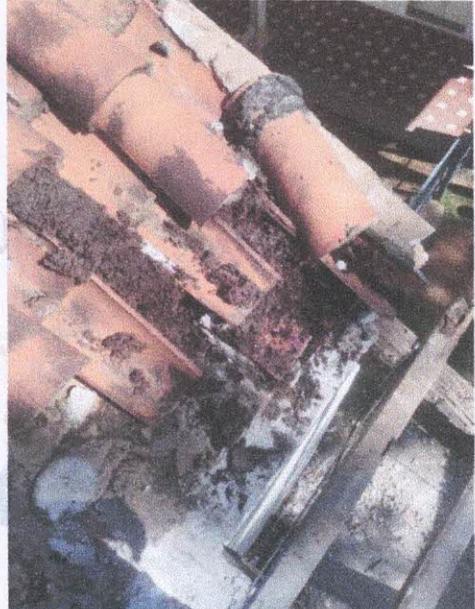
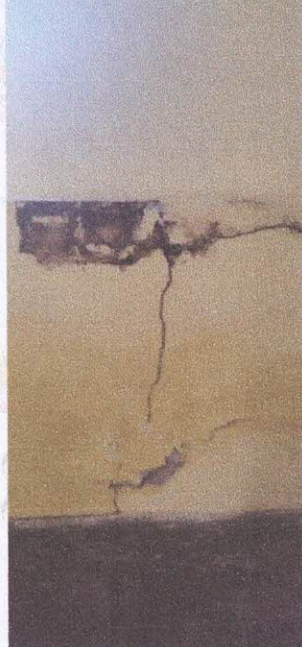
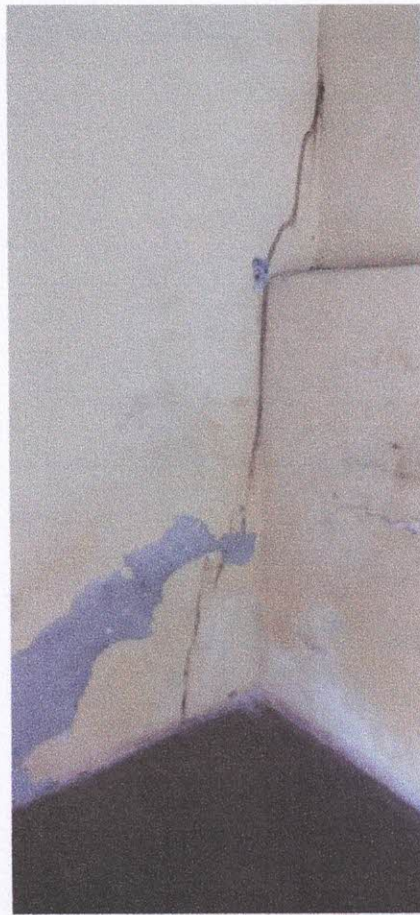
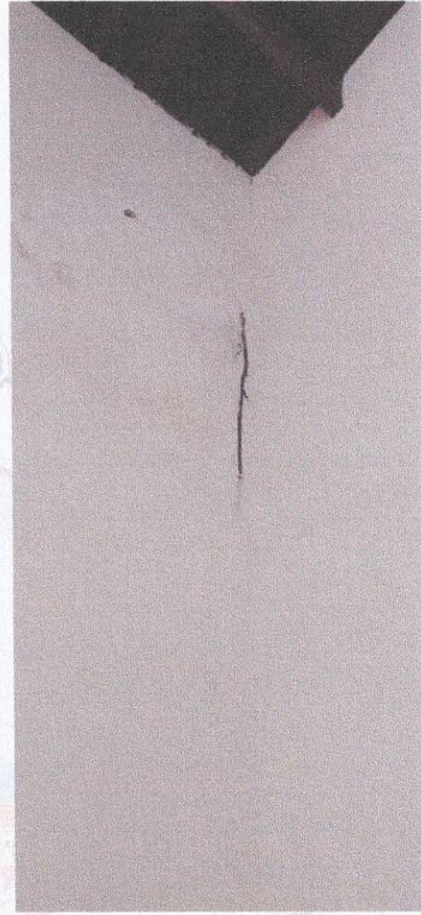
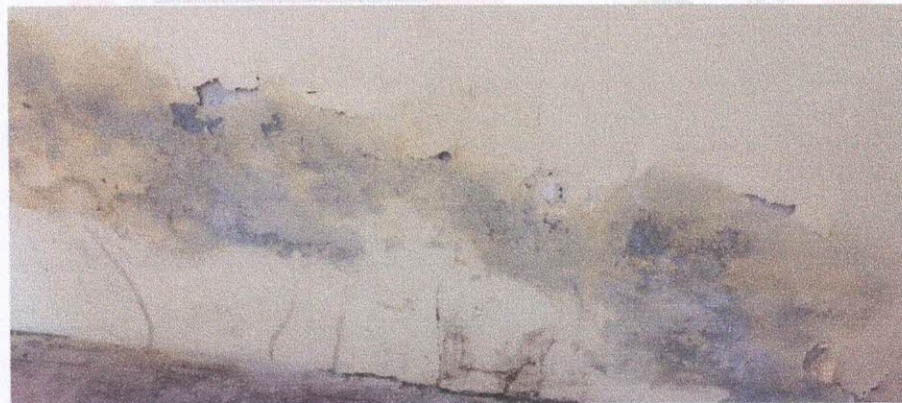
Ataque de termitas:

Las termitas han afectado extensamente las vigas y tirantes de madera en el techo. Estos insectos, en su búsqueda de celulosa, han creado galerías y túneles en la madera, debilitando su estructura.

Se ha realizado una evaluación estructural para determinar el alcance del daño. Las vigas presentan descomposición avanzada y debilidad estructural.

- **Debilidad en la Estructura:** La capacidad de carga de las vigas y tirantes ha disminuido significativamente.
- **Peligro de Colapso:** El riesgo de colapso del techo aumenta con el tiempo si no se realizan reparaciones.

El deterioro estructural representa un riesgo de colapso parcial del techo, que podría causar lesiones graves a los ocupantes.

- **Eliminación de Termitas:** Implementar un plan de control y exterminación.
- **Reparación de Vigas y Tirantes:** Reemplazar o reparar madera dañada.

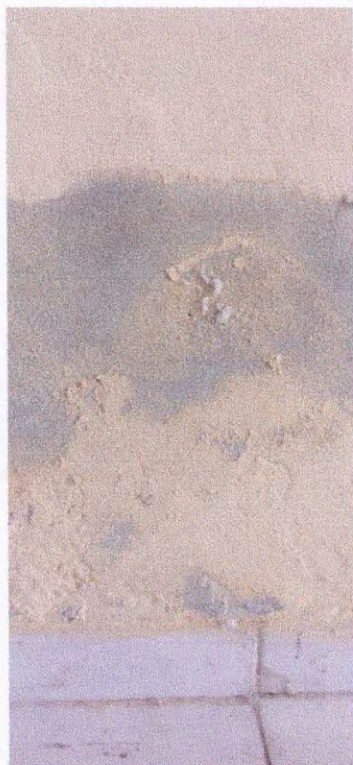
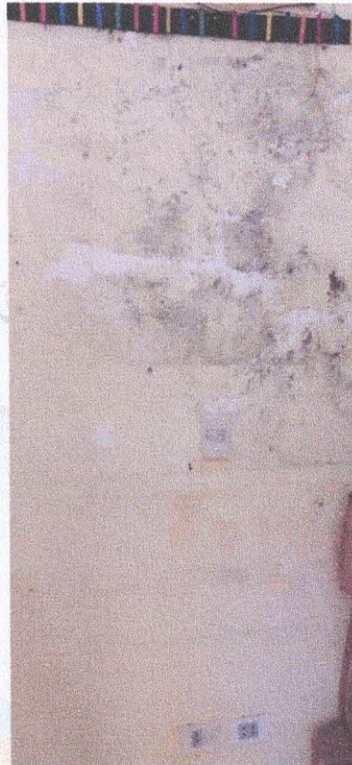
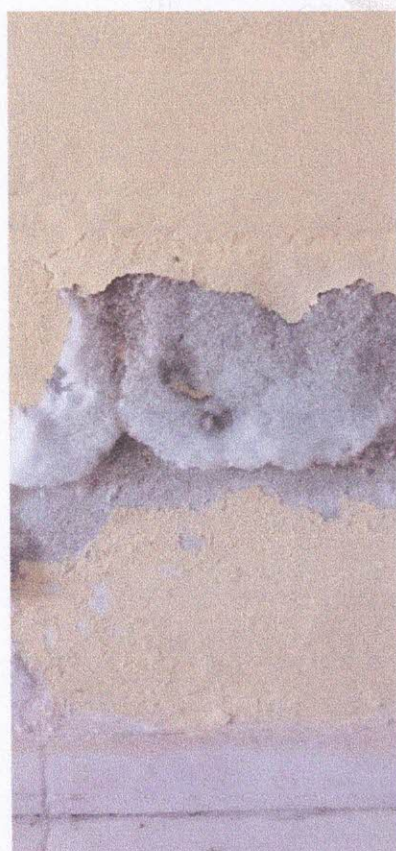
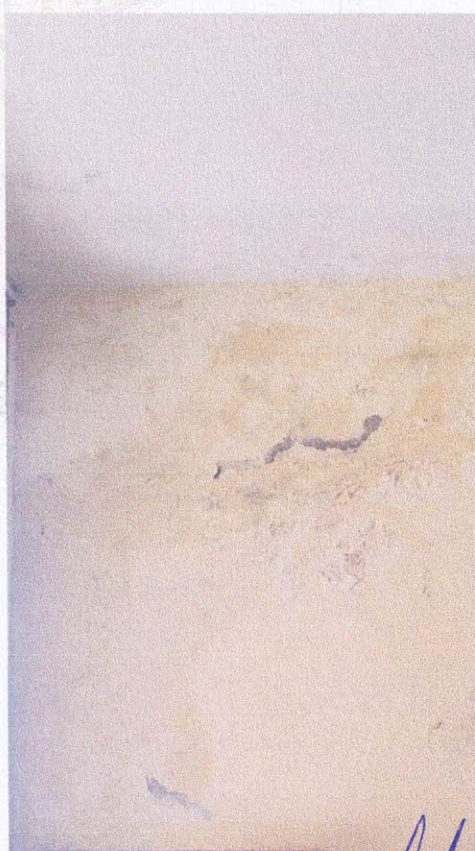
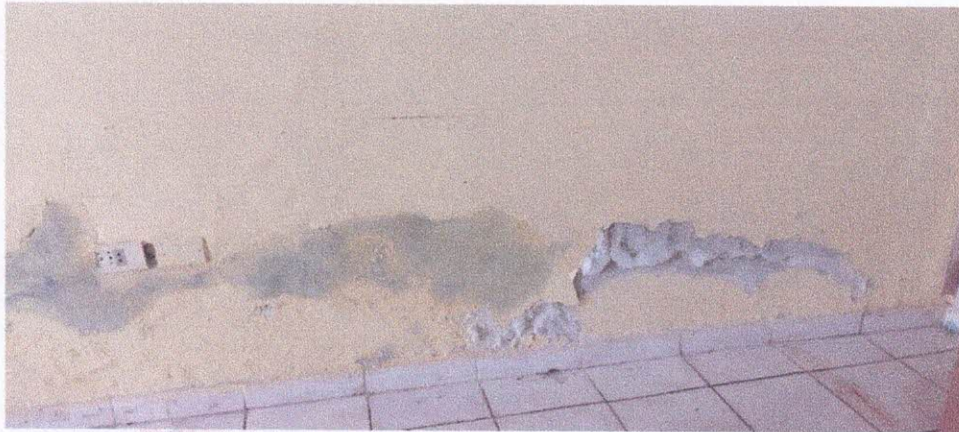
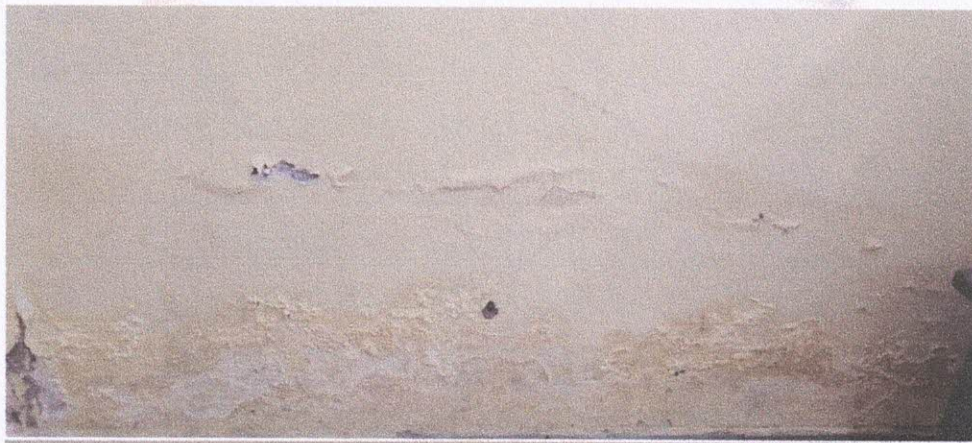
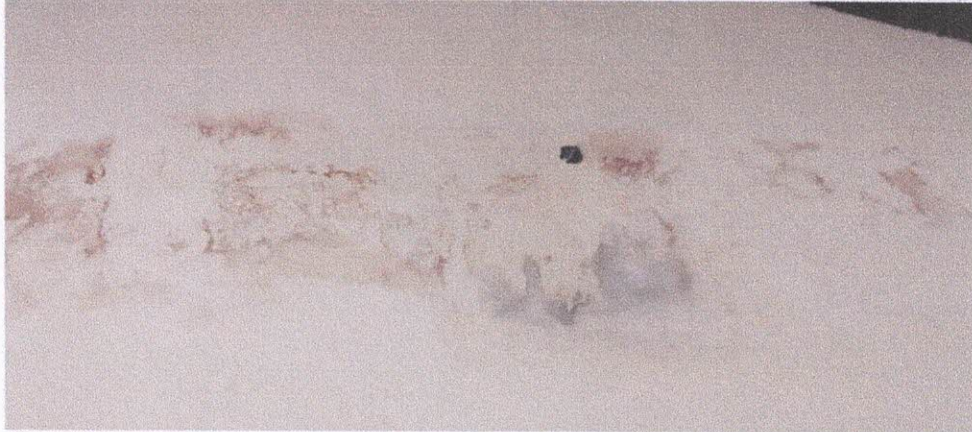
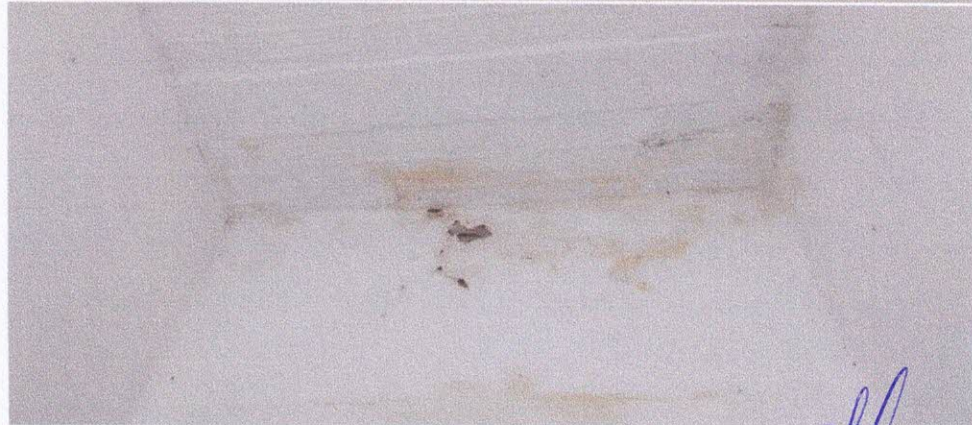
**Humedad:**

En relación a la humedad, se ha constatado que la edificación en ese sector no tiene sistema de ventilación. Las ventanas actualmente se encuentran trabadas sin posibilidades de abrirse para airear un poco las oficinas y por esto, la humedad creciente es insostenible en este sector de la Gobernación.

- **Filtraciones de Agua:** Desde el techo o problemas en el sistema de drenaje.
- **Condensación:** Resultante de ventilación inadecuada o diferencias de temperatura.

Se han realizado pruebas para evaluar la extensión del daño en las paredes, revelando un deterioro significativo y presencia de moho.

- **Degradación de Materiales:** La humedad afecta la integridad de las paredes y otros elementos estructurales.
- **Crecimiento de Moho:** La presencia de moho puede comprometer aún más los materiales.

- **Solución de Filtraciones:** Reparar o reemplazar sistemas de drenaje y techos.
- **Tratamiento de Moho:** Eliminar moho y hongos de las paredes.

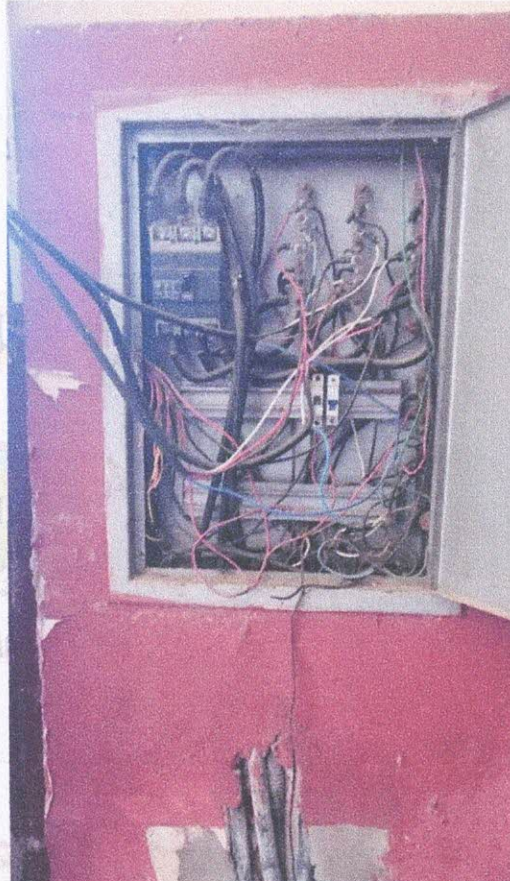
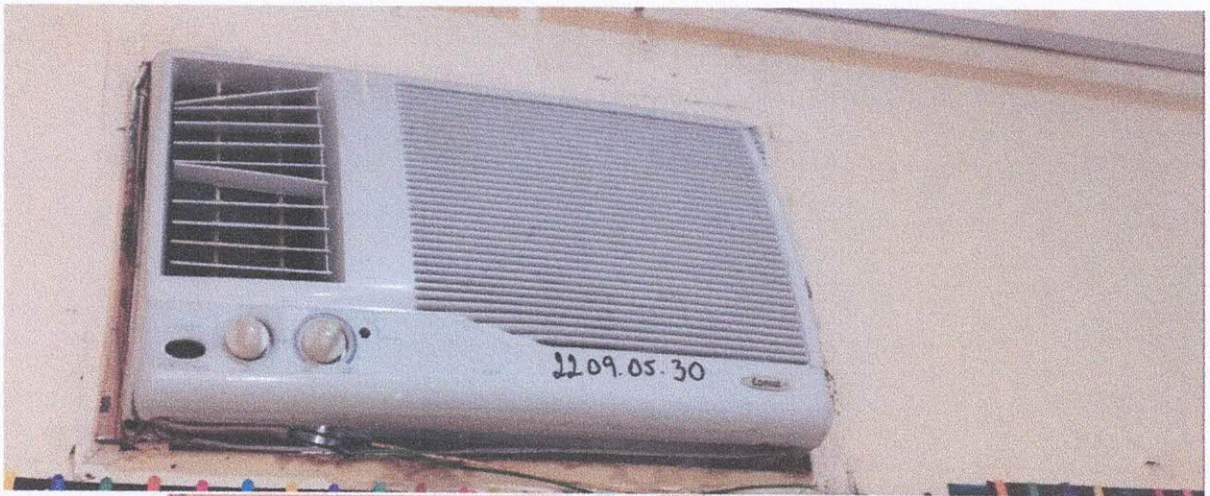
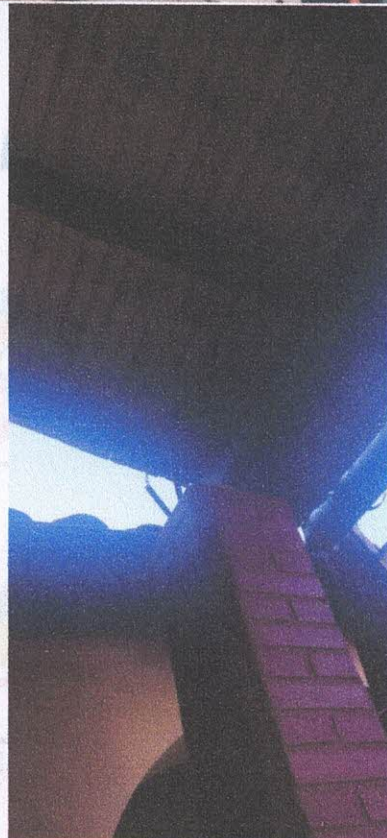
**Sistema eléctrico:**

El sistema eléctrico presenta múltiples problemas, incluyendo cables expuestos y conexiones defectuosas.

- **Cables Expuestos:** Aumentan el riesgo de cortocircuitos y electrocución.
- **Cortos Circuitos:** Frecuentes fallos eléctricos debido a la humedad.

- **Riesgo de Incendios:** Los cortocircuitos representan un alto riesgo de incendio.
- **Electrocución:** La exposición a cables defectuosos puede provocar accidentes graves.

- **Reemplazo de Cables Expuestos:** Instalar cables y conexiones seguras.
- **Pruebas de Seguridad:** Realizar pruebas de funcionamiento seguro.

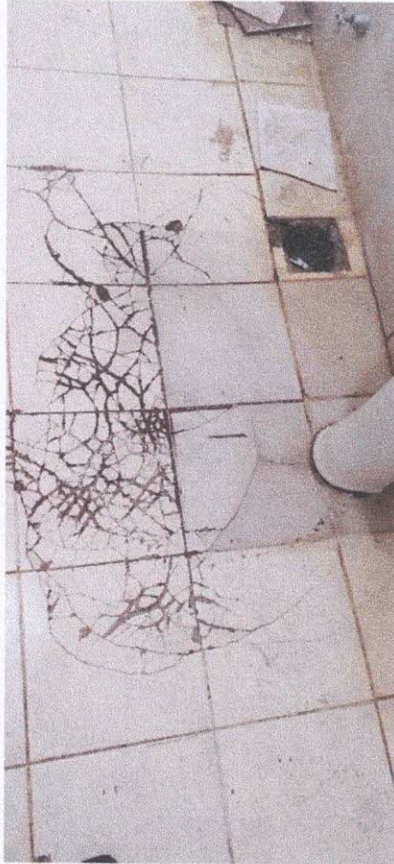
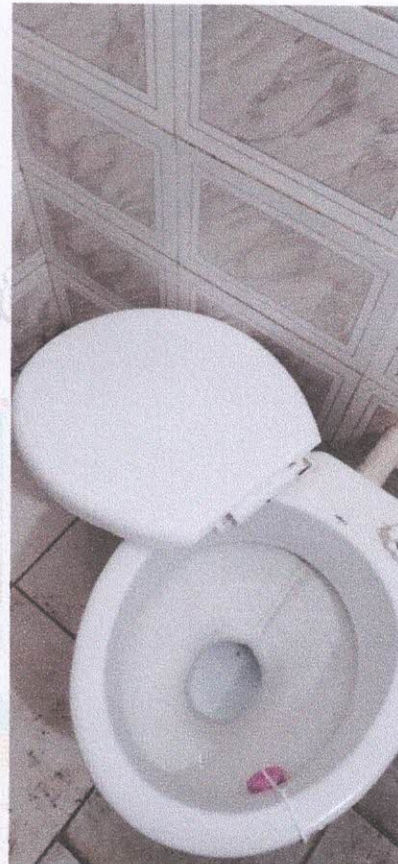
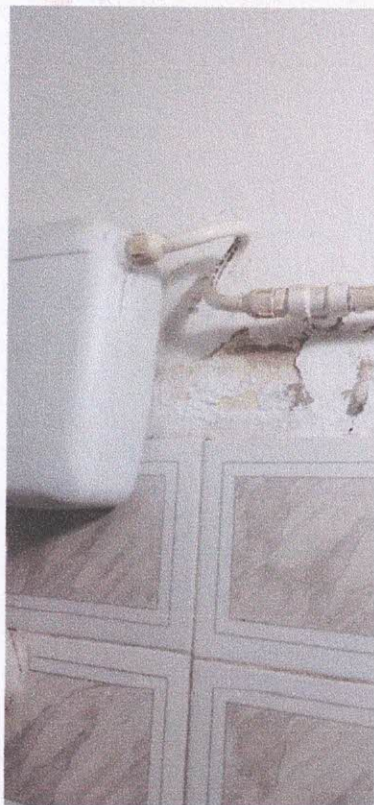
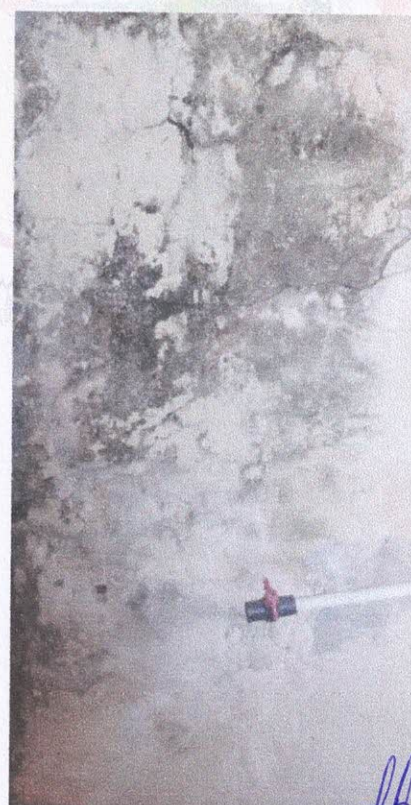
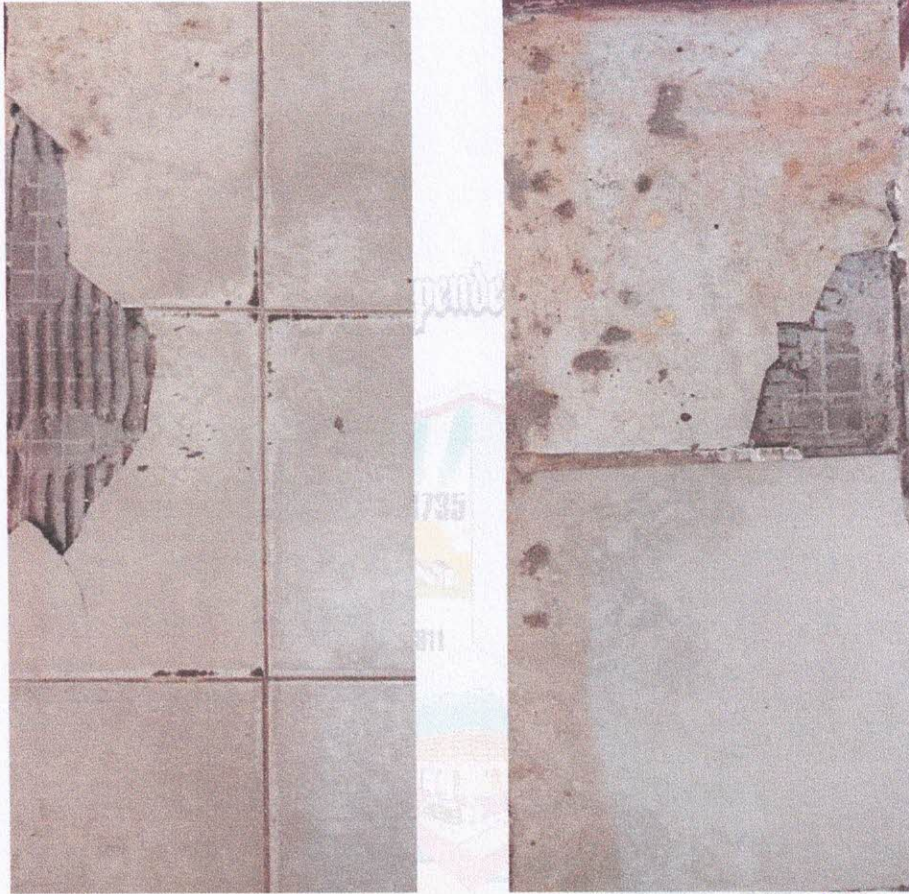
**Sanitarios:**

- **Fugas de Agua:** Causan acumulación de agua y daños en los pisos.
- **Pisos Hundidos:** Resultado de la humedad constante.

Se ha realizado una evaluación detallada de los sanitarios para identificar el alcance de las fugas y el daño estructural.

- **Reparación de Fugas:** Arreglar fugas de agua y reemplazar accesorios dañados.
- **Reemplazo de Pisos:** Reparar o reemplazar pisos hundidos.

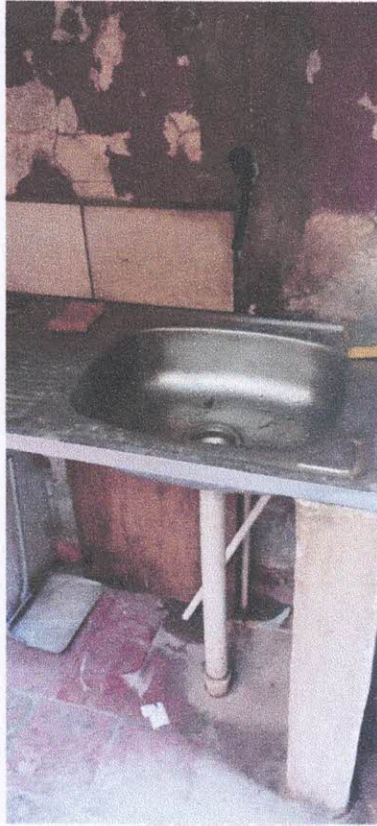
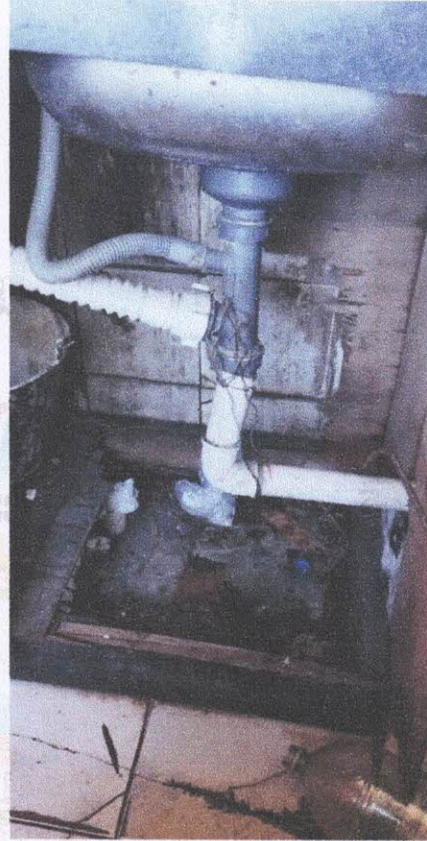
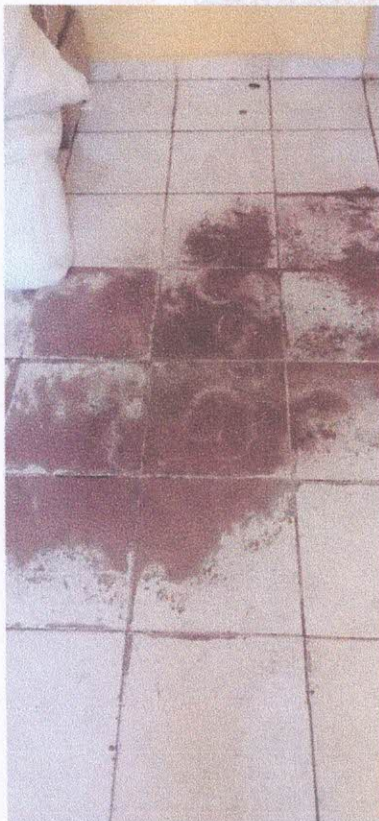
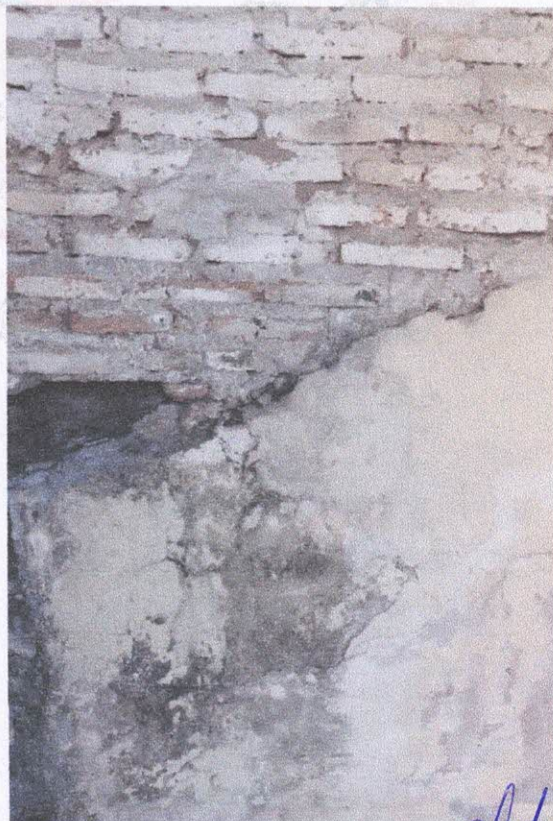
Cocina:

- **Humedad Excesiva:** Causada por fugas en las conexiones y ventilación deficiente.
- **Accesorios en Mal Estado:** Fregaderos, grifos y otros equipos deteriorados.

Se ha revisado el estado de los accesorios de la cocina y las fugas de agua, revelando problemas significativos.

- **Reemplazo de Equipos:** Sustituir fregaderos, grifos y otros accesorios dañados.
- **Solución de Problemas de Humedad:** Mejorar ventilación y reparar fugas.
