REPUBLICA DEL PARAGUAY REGION ORIENTAL	REGISTRO PARA LA PRESERVACION DEL PATRIMONIO CULTURAL, HISTORICO, ARQUITECTONICO, Y URBANO	M.E.C.- S.S.E.C. DIRECCION GENERAL DE BIENES CULTURALES	NUMERO DE INVENTARIO <i>R-17426-001</i>
DEPARTAMENTO: Central	DENOMINACION: Iglesia Católica Virgen del Rosario	INTERVENCION: Piso-Techo	
CIUDAD: Itauguá	CONSTRUCTOR: No registra	POSIBLE FECHA DE INT.: -	
BARRIO: Central	FECHA POSIBLE DE CONSTRUC.: Aprox. 1896 / 1908	ESTADO DE CONSERV.: Bueno	
UBICACION: Virgen del Rosario/C. Alv./Def.	TIPO DE PROPIEDAD: Privada		
CATASTRO: -	USO INICIAL: Templo Católico	VALORIZACION EDIFICIOS	ENTORNO
MANZANA: 001	PROPIETARIO INICIAL: Arzobispado	PAISAJ. AMBIENTAL **	.
SUP. LOTE: 3615.0967 M. N° L: 00	USO ACTUAL: Iglesia Virgen del Rosario	HISTORICO CULTURAL **	.
SUP. CUBIERTA : M.	PROPIETARIO ACTUAL : Arzobispado	ARTIST. ARQUITEC.

REPUBLICA DEL PARAGUAY REGION ORIENTAL		REGISTRO PARA LA PRESERVACION DEL PATRIMONIO CULTURAL, HISTORICO, ARQUITECTONICO, Y URBANO.		M.E.C. S.S.E.C. DIRECCION GENERAL DE BIENES CULTURALES		NUMERO DE INVENTARIO: 2-FTU5 00
CIUDAD: Itagua' BARRIO: Central		DENOMINACION: Colegio		INTERVENCION: areas menores		
UBICACION: V.del Rosario y E.Mar

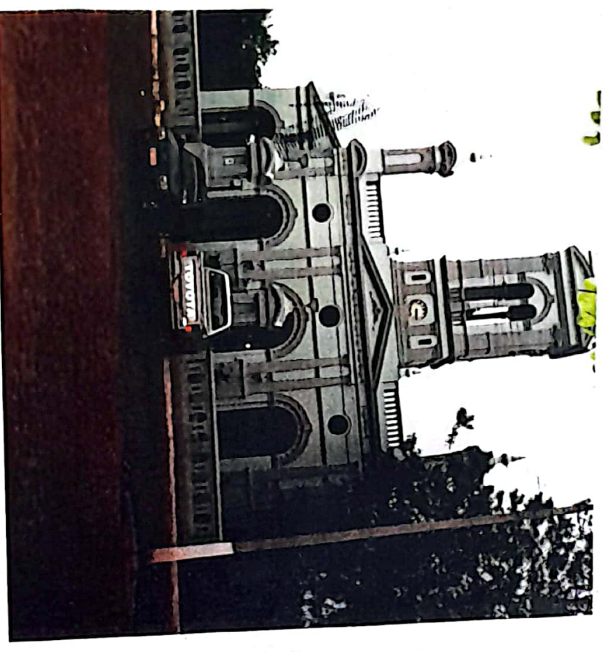
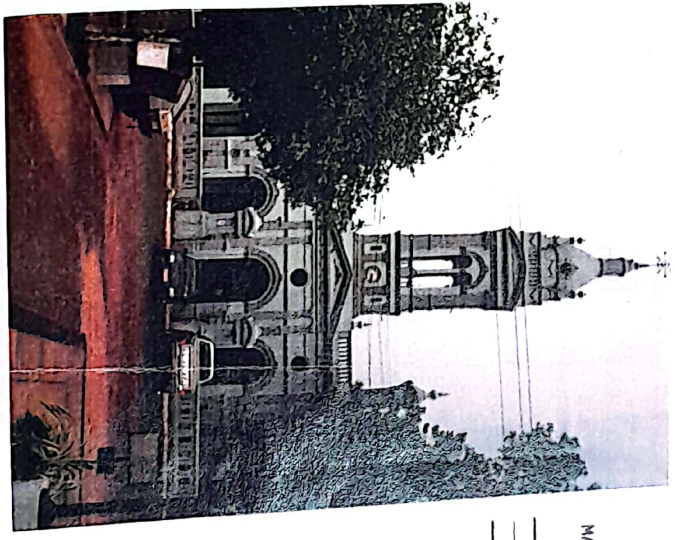
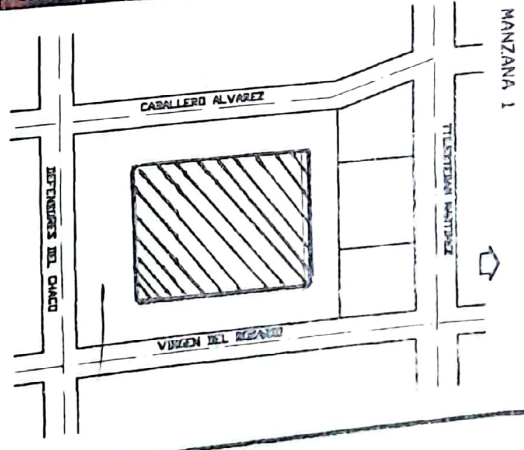
Toda la estructura de la Iglesia se halla reforzada con perfiles de hierro sobre en las zonas de los arcos, entre pilares, y los dinteles de las ventanas. El techo que posee de tejas coloniales fue reparado y cambiado en parte hacia 1908. Los lanceros del templo son de medidas diferentes unas de otras, y en el frente la envergadura transversal es mas angosta que la de la sacristía.

ELEMENTOS CONSERVACION		
	B	R	M
ESTRUCTURA	✓		
CUBIERTA	✓		
PISOS	✓		
MUROS	✓		
REVOQUE	✓		
REVESTIMIENTO	✓		
CARPINTERIA	✓		
INTERIOR	✓		
EXTERIOR	✓		
PINTURA		✓	
ORNAMENTAC.	✓		
PILARES	✓

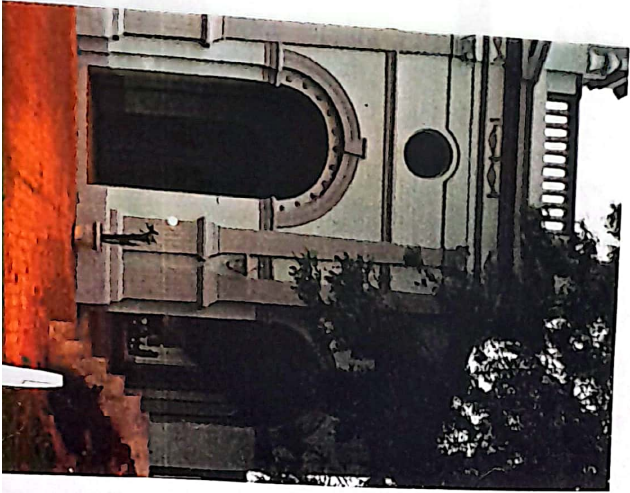
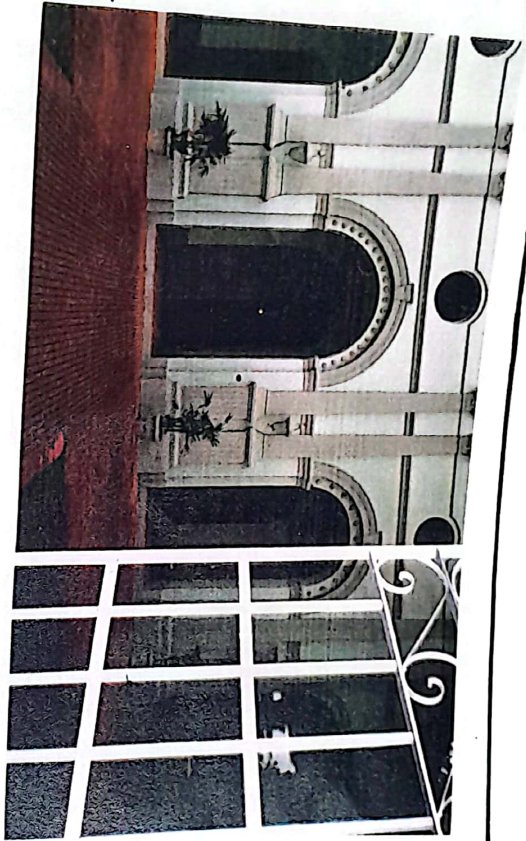
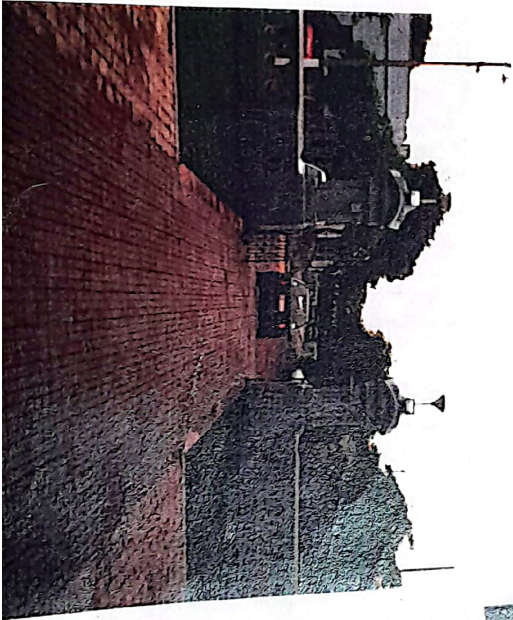
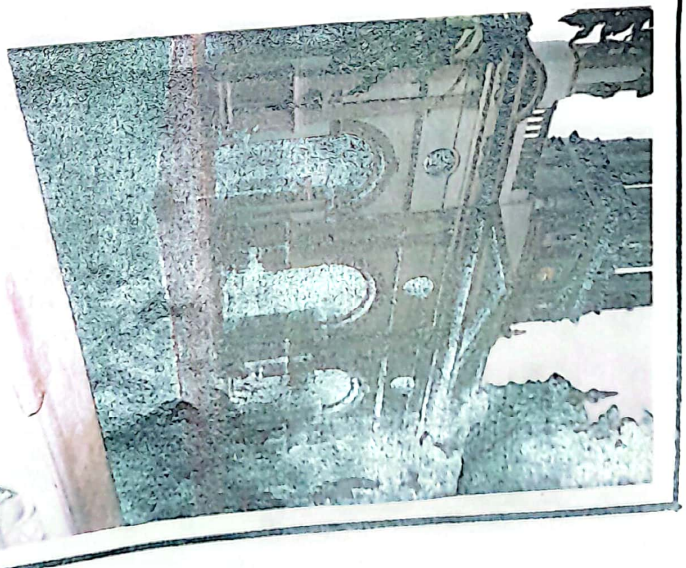
En la reconstrucción de la Iglesia se utilizaron los vigas y barrones antiguos, es decir, que la misma presenta el mismo terrazoño, modificado meduras, maderamen y galerías externas.

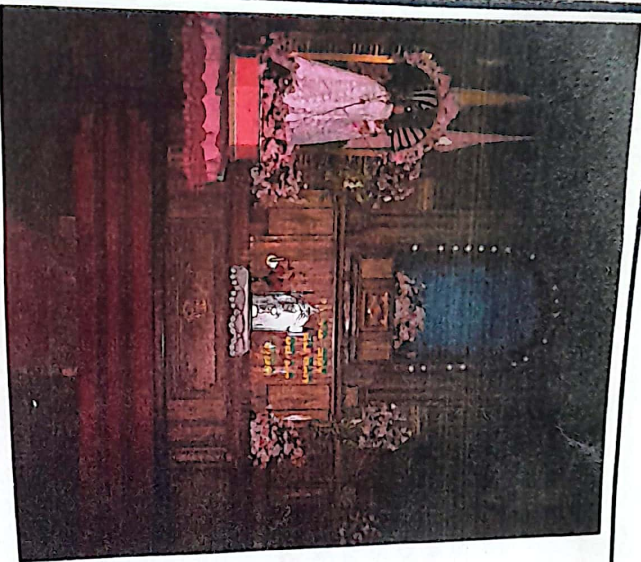
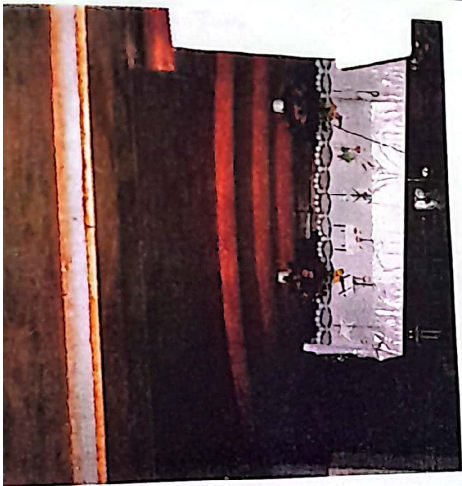
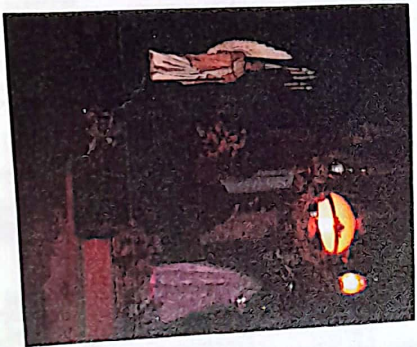
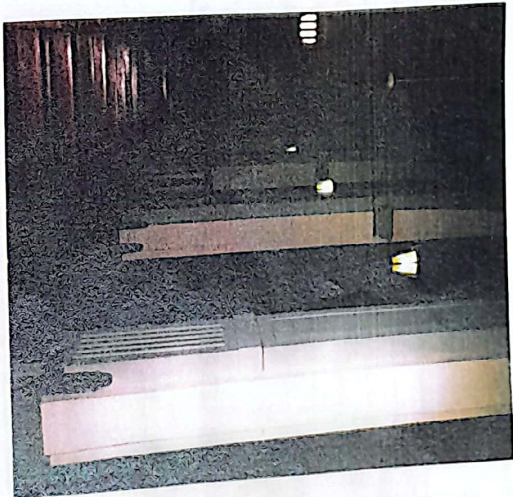
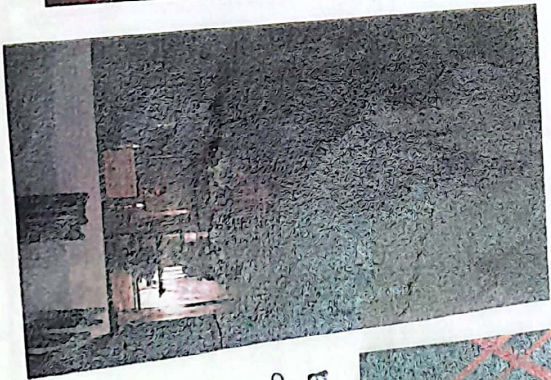
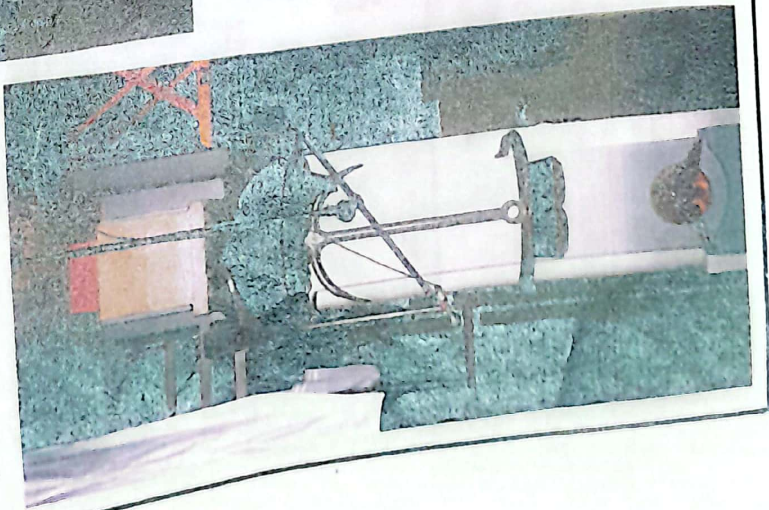
En 1966 se redijo el tamaño del altar mayor, el cual sustituyó al anterior de 1909 cuyas piezas principales se encuentran en el Museo Parroquial

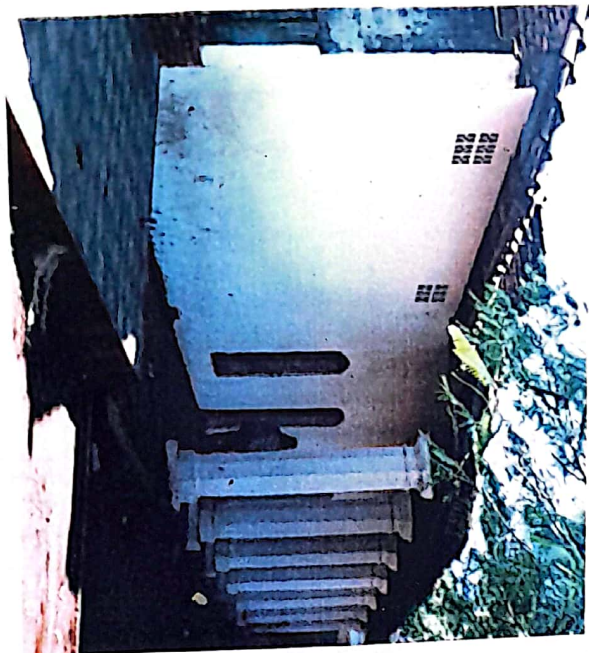
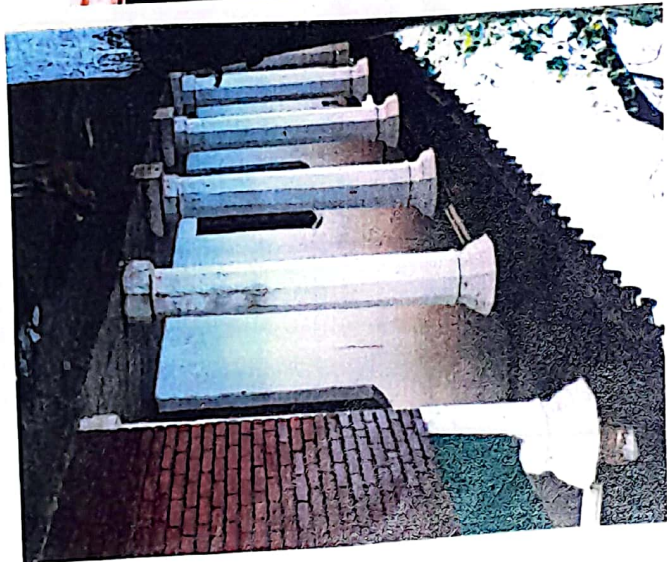
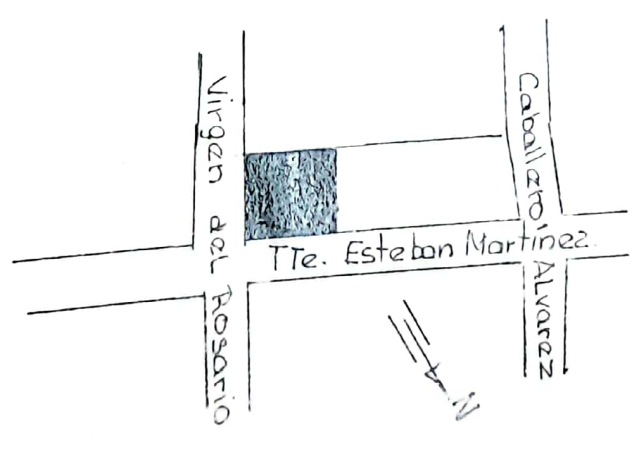
Pertenece a la línea modular de la época, estructura de viviendas seriadas con corredores alrededor de la iglesia, sostenida con pilares de mampostería, mantiene toda la zona frontal original, ya en su area lateral y transfondo se hallan los pabellones nuevos que no afectan estructuralmente a la construcción.

El nucleo original se mantiene intacto.

B	R	M
ESTRUCTURA		✓	
CUBIERTA		✓	
PISOS		✓	
MUROS		✓	
REVOQUES		✓	
REVESTIMIENTO		✓	
CARPINTERIA		✓	
INTERIOR		✓	
EXTERIOR		✓	
PINTURA		✓	
ORNAMENTAC.		✓	
PILARES		✓

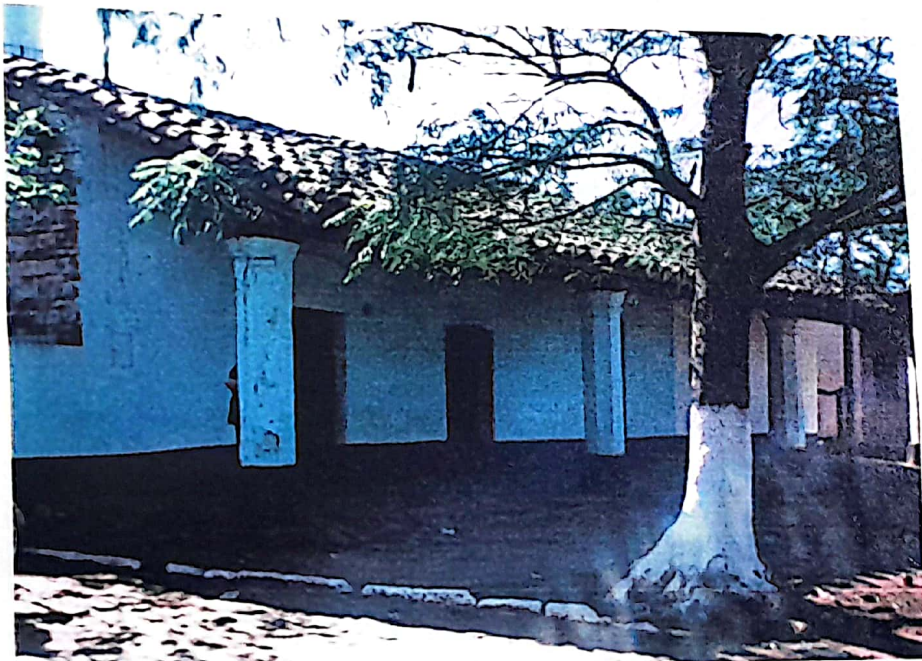
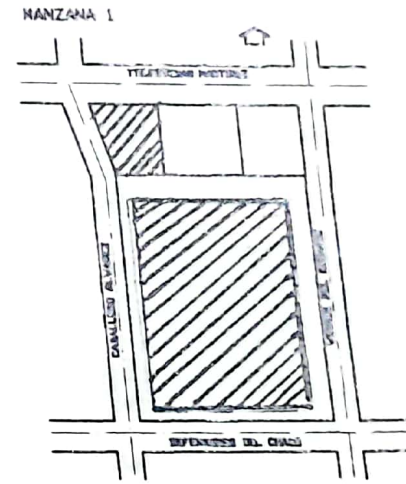
Pertenece a la línea modular de la época, estructura de viviendas seriadas con corredores alrededor de la iglesia, sostenida con pilares de mampostería, caracterizando a estas galerías la altura y amplitud. Poseen además doble puerta y ventana, pisos de ladrillo, tejado a dos aguas, poseen cada una un pequeño comercio como agregado, pero que no afecta estructuralmente a la const. original.

ELEMENTOS	CONSERVACION		
	B	R	M
ESTRUCTURA		✓	
CUBIERTA		✓	
PISOS		✓	
MUROS		✓	
REVOQUES		✓	
REVESTIMIENTO		✓	
CARPINTERIA		✓	
INTERIOR		✓	
EXTERIOR		✓	
PINTURA		✓	
ORNAMENTAC.		✓	
PILARES		✓
