INFORME GEOTÉCNICO CONDICIONES DEL SUBSUELO OBRA: PUENTE DE HºAº DE 60 METROS. SOLICITADO POR COMYCSA. 0000 FEBRERO 2016/034.

El presente estudio resume los resultados de la investigación geotécnica realizada para evaluar las condiciones del subsuelo ubicado en la localidad de Arroyo Atá, del distrito de Nueva Germania, departamento de San Pedro. En dicho lugar se tiene previsto la construcción de un Puente de HºAº de 60 metros de longitud, sobre el Río Aguaray mi, en el marco del "Programa de Mejoramiento de Caminos vecinales de la Región Oriental. Tramo: Nueva Germania – Tacuati".

OBRA: PUENTE DE H'A' SOBRE EL RIO AGUARAY MI

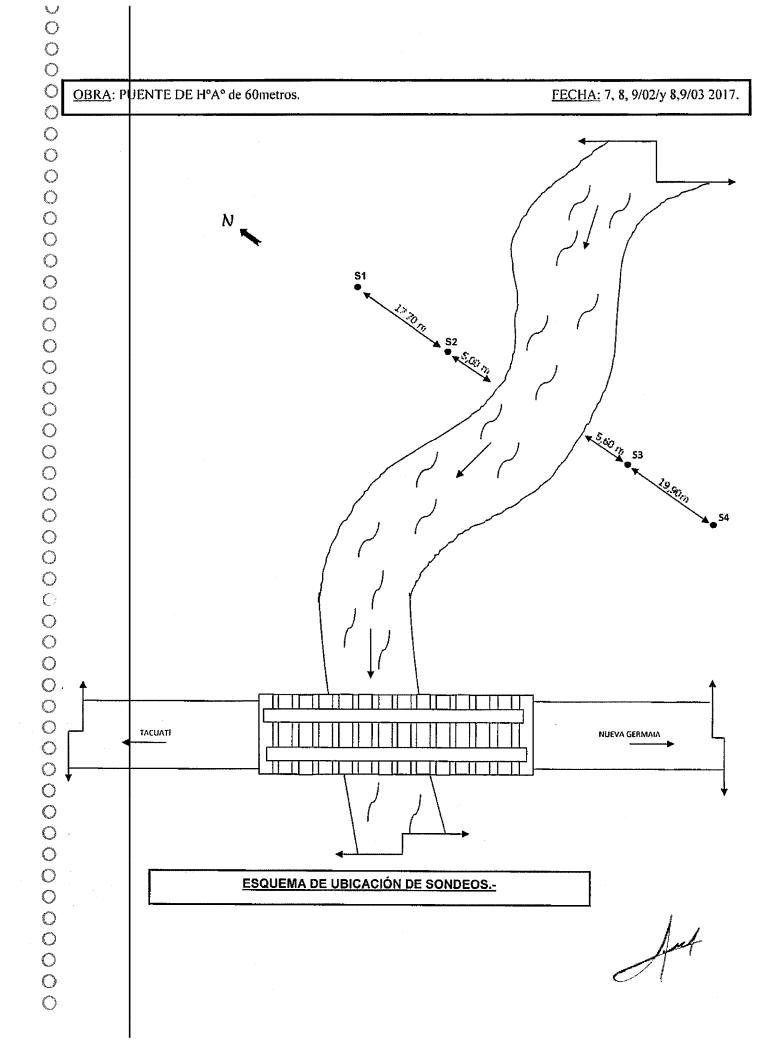
Aveline Ruiz Diaz Villasboa Ingeniero Civil **ANEXO 1**

El estudio geotécnico consistió en la realización de cuatro sondeos con ensayo SPT. La ubicación de los mismos se observa en el ANEXO 1.

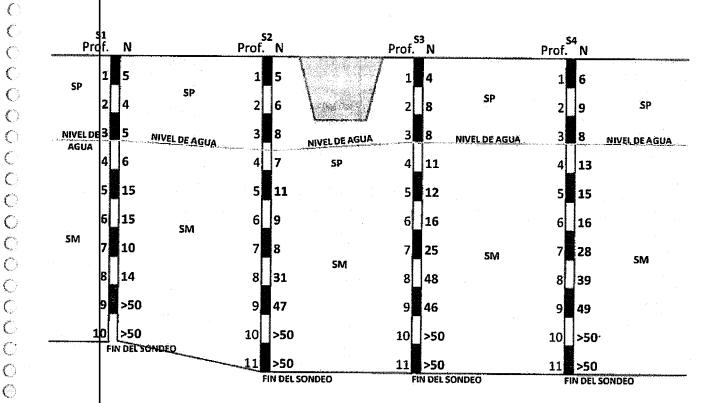
<u>OBSERVACIONES:</u> Se detectó la presencia de agua durante la ejecución de los sondeos, en el S1 a 3,00m, en el S2 a 3,30m, en los sondeos S3 y S4 a 3,00m de profundidad de la boca de los sondeos respectivos.

Durante la ejecución de los sondeos se detectó la presencia de agua, en el S1 a 3,00m, en el S2 a 3,30m, en el S3 a 3,00m y en el S4 a 3,00m de profundidad medidos de la boca de los sondeos respectivos. Se debe tener en cuenta que el nivel freático medido, fue efectuado en el período y bajo las condiciones mencionadas en este reporte. Se podría esperar una fluctuación del nivel de agua con las condiciones de precipitación, estación del año, temperatura, cambios en la topografía y otros factores.
