DICTAMEN TÉCNICO

Paraguarí, 10 de abril de 2024

Por el presente documento, expongo las circunstancias por la que es necesaria la intervención urgente de espacios educativos en el Departamento de Paraguarí

ANEXO I
PRUEBA DOCUMENTAL DEL ESTADO ACTUAL DE LAS INSTITUCIONES EDUCATIVAS

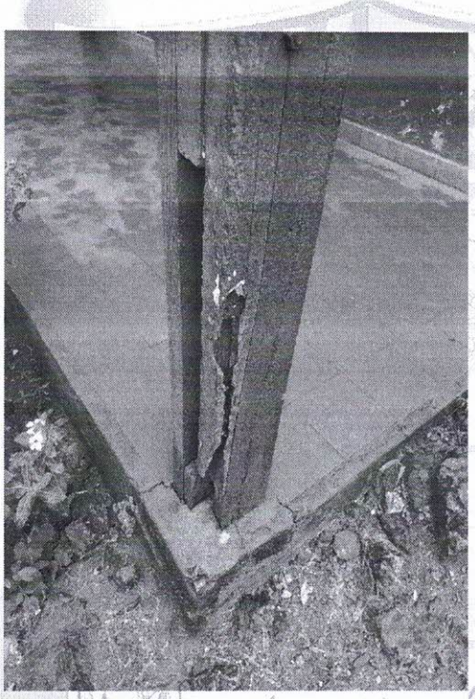
Escuela Básica N° 2995 Gral. José Eduvigis Diaz – Acahay:

SITUACIÓN ACTUAL DE LAS INSTITUCIONES EDUCATIVAS:
<u>Escuela Básica N° 2995 Gral. José Eduvigis Diaz – Acahay:</u>
El estado actual de esta escuela hace que requiera de una intervención urgente, puesto que el techo se encuentra a punto de caerse, además de las grietas que poseen las

paredes y los pilares que sostienen la galería se encuentran en peligro de derrumbe. Se requiere la refacción de 4 aulas que se encuentran en un ala completa, la cual debe incluir la reparación del contrapiso, piso, la pintura, ventanas, instalación eléctrica, pizarrones, pilares y el techo.

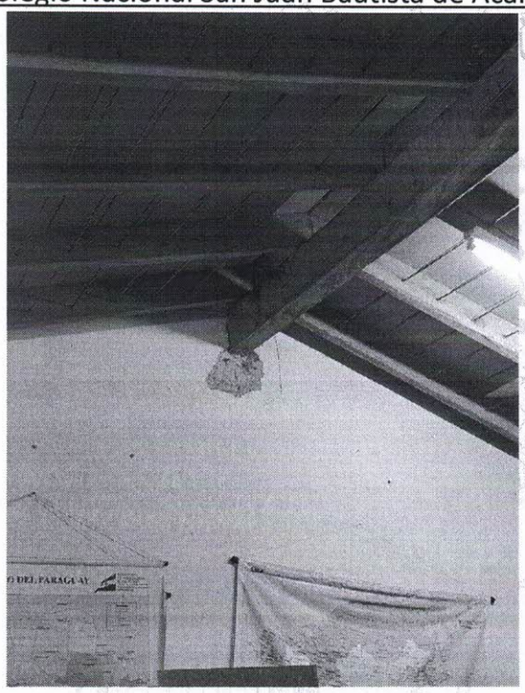
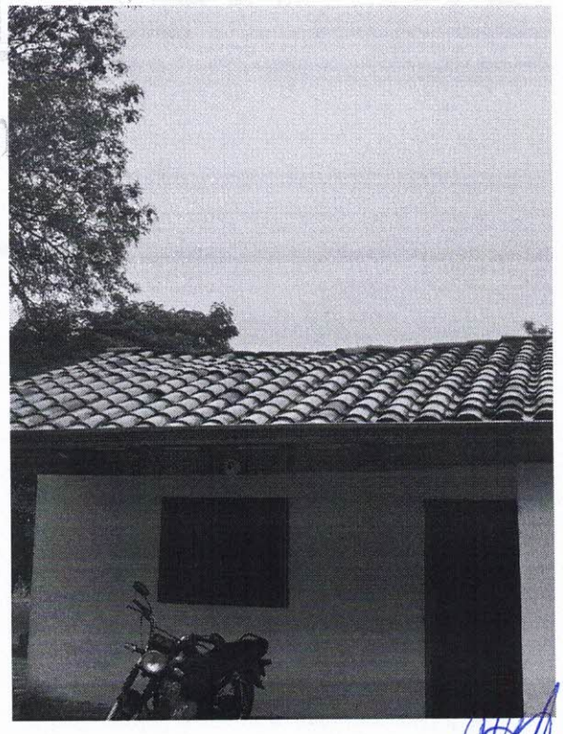
Colegio Nacional San Juan Bautista de Acahay:

Esta escuela posee el techo con peligro de derrumbe y la pared que une a 2 aulas se encuentra a punto de colapsar. Se requiere la refacción de ambas aulas y que sea eliminada la pared que une a ambas para convertirse el aula en un salón y así utilizarse para albergar a más alumnos, ya que la cantidad de alumnos impide el desarrollo normal de clases en aulas que son demasiado pequeñas y, una de estas aulas se encuentra actualmente en desuso. Las obras deben incluir la reparación del revoque de paredes, contrapiso, piso, puertas, ventanas, pintura, instalaciones eléctricas, el techo y su estructura de soporte.

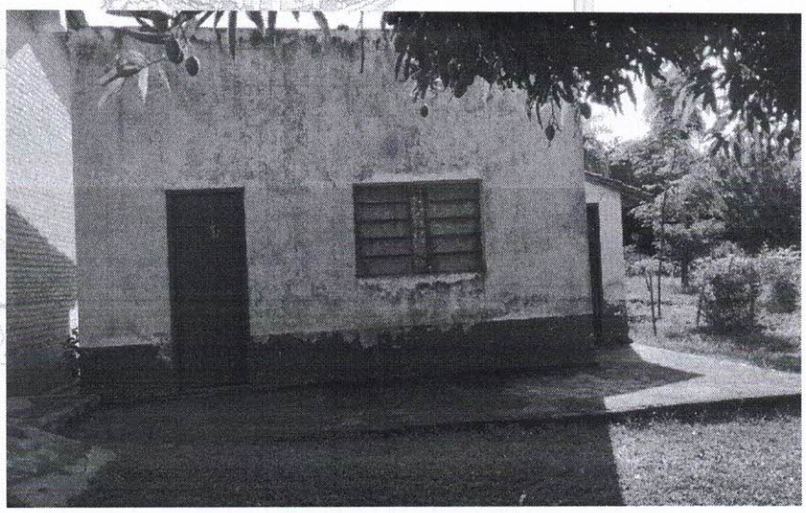
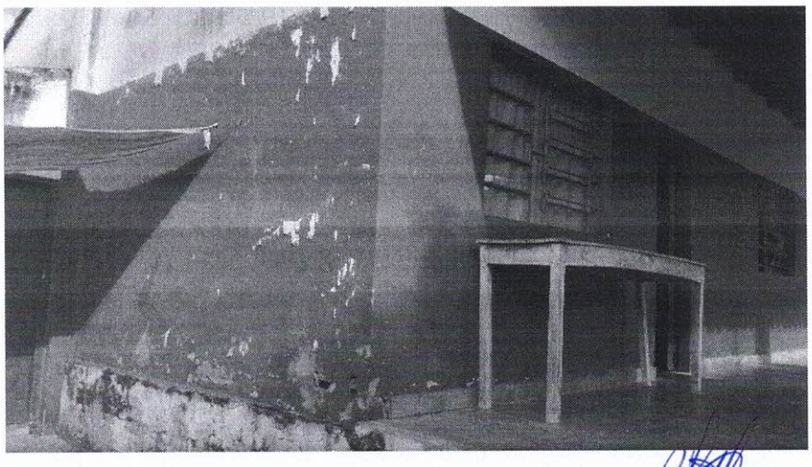
Colegio Nacional Cerrito de Carapeguá:

Aquí el peligro de derrumbe del techo es tal que una de las aulas ya se encuentra en desuso. Se requiere de forma urgente la refacción de 4 aulas y se amplíe el techo de una de las aulas. Para ello, se requiere la reparación del revoque de las paredes, contrapiso, piso, pintura, pizarrones, pilares y el techo.

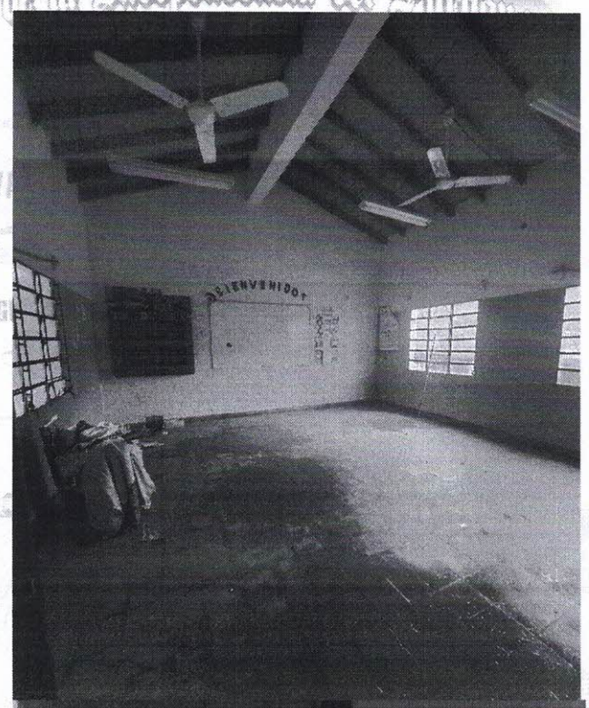
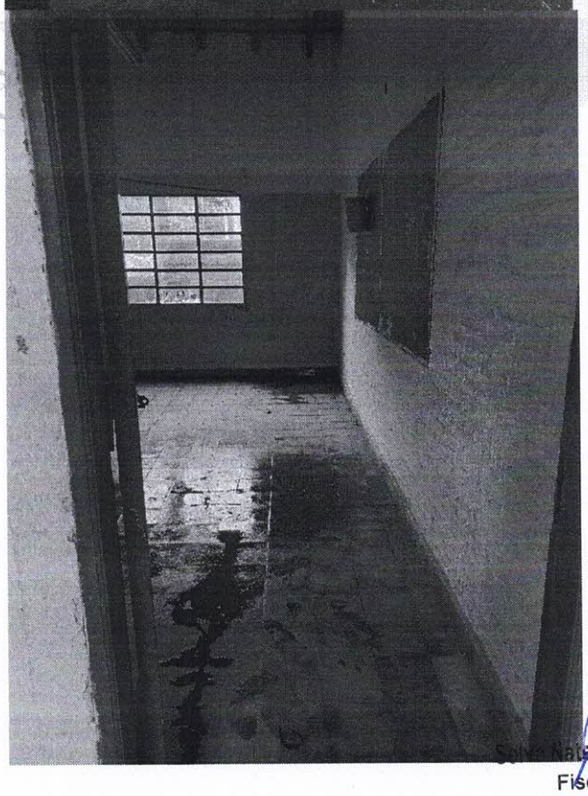
Escuela Básica Nro. 78 República de Nicaragua de Carapeguá

Esta escuela tiene un aula que ya no es posible su reparación dado el estado en que se encuentra totalmente en desuso debido a que fue una construcción que los padres habían ejecutado con fondos propios de la Asociación de Cooperación Escolar. En la verificación realizada, se constata que el techo cuenta con goteras, los tirantes y la estructura no tienen el soporte necesario para el techo, y esto representa un grave peligro para los estudiantes y el personal docente – administrativo que se encuentra en la institución, ya que la estructura del aula no posee las mínimas condiciones de seguridad para el soporte del techo, además se encuentra infestado por termitas lo que imposibilita aún más la reparación en sí, por lo que la mejor opción es demoler la misma y construir una nueva.

La escuela en sí es una de las más grandes del Departamento en cuanto a estructura y cantidad de estudiantes, por lo que el aula nueva es urgente para que pueda utilizarse, ya que existe superpoblación en algunos grados que podrían dividirse en secciones si existiese un aula en condiciones.

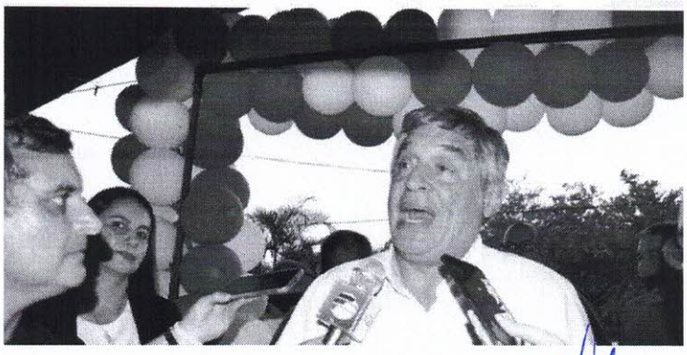
Luis Ramírez, titular del **Ministerio de Educación y Ciencias (MEC)**, participó esta siesta del primer día de clases con los niños, docentes y padres de familia de la **Escuela República de Nicaragua**. Dicha institución justamente figura en microplanificación con un aula con peligro de derrumbe, sus techos con goteras e infestadas por termita.

Mientras se estaba desarrollando el acto bajo el tinglado de la institución, los alumnos del séptimo grado y la docente que se encontraban en aula, **tuvieron que abandonar la clase porque estaba lloviendo más adentro que afuera**.

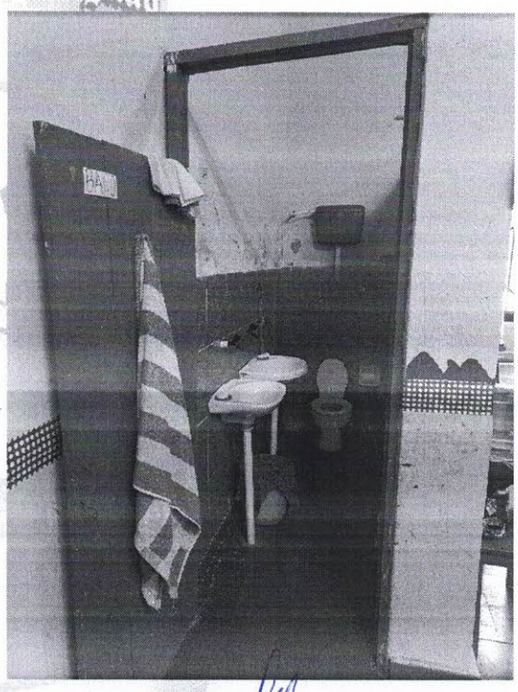
Escuela Básica. Nro. 77 Encarnación Alum de Vive de Paraguarí

La escuela posee superpoblación de alumnos en el Nivel Inicial, por lo que se requiere urgente de un aula de nivel inicial, puesto que la actual se encuentra en condiciones para nada salubres y, si bien es cierto se podría intervenir los sanitarios, eso no soluciona la problemática actual que es la cantidad de alumnos (177 solo en nivel inicial) exige de forma urgente la construcción nueva de un aula para nivel inicial.

El problema aquí es que la cantidad de estudiantes en las aulas de nivel inicial no condicen con el abastecimiento en cuanto a sanitarios que posee las aulas, puesto que estas aulas de nivel inicial poseen los sanitarios preparados de forma exclusiva para niños en edades que van desde los 2 hasta los 5 años. Por ende, estos sanitarios que se encuentran en estado regular para uso de niños de ese rango de edades, representa un grave peligro a la salud de los mismos, por lo que el aula nueva posibilitará una separación de grupos y permitirá un mejor uso de los sanitarios en cada aula de nivel inicial.

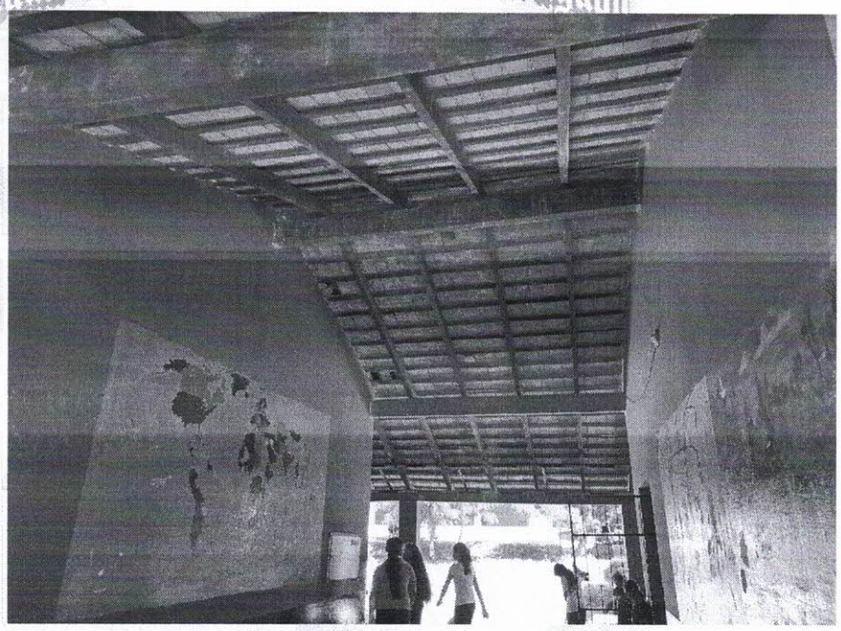
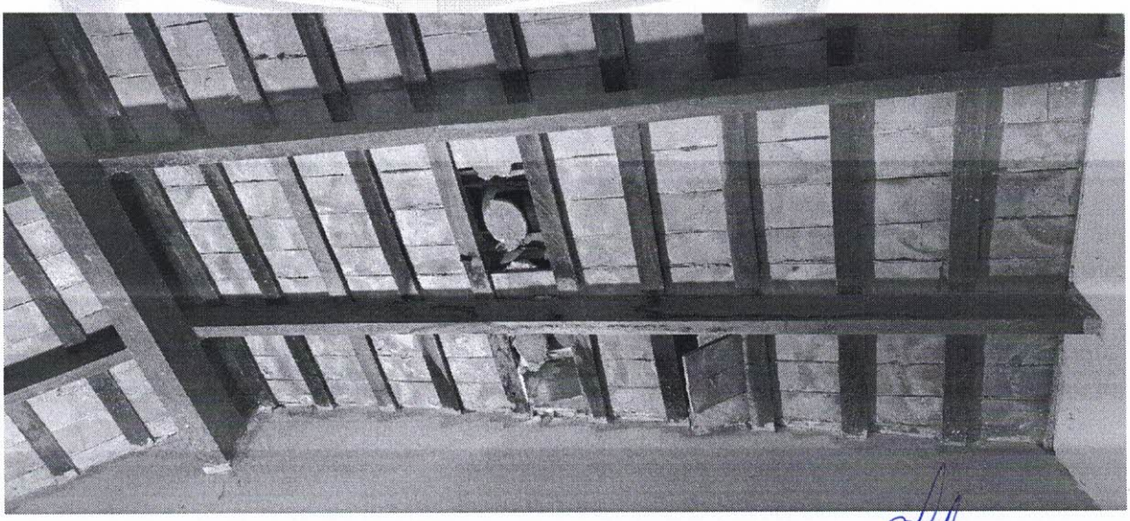
Escuela Básica Nro. 71 Libertador Simón Bolívar de Quiindy

Aquí existe un peligro de derrumbe de un sanitario que se encuentra en precarias condiciones y en algunos casos, se sigue utilizando por lo que la mejor opción es realizar una demolición del mismo. Así también, una de las aulas se encuentra en un estado calamitoso y próximo al derrumbe por lo que se requiere de forma urgente su intervención. Se requiere de forma urgente la refacción de dicha aula a través de la reparación de revoque de paredes, contrapiso, pisos, cambio de puertas, pinturas, instalación eléctrica, pizarrones, pilares, y el techo.

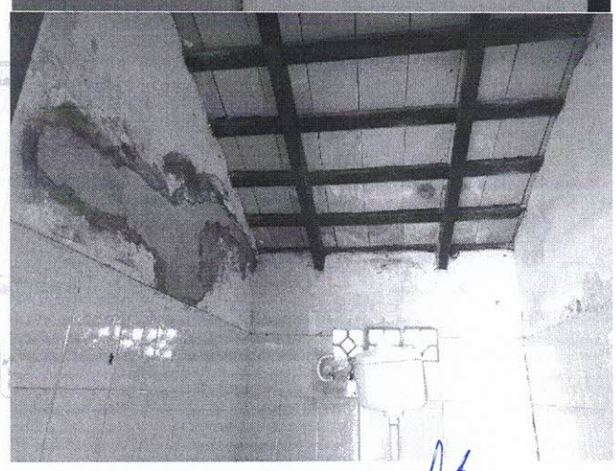
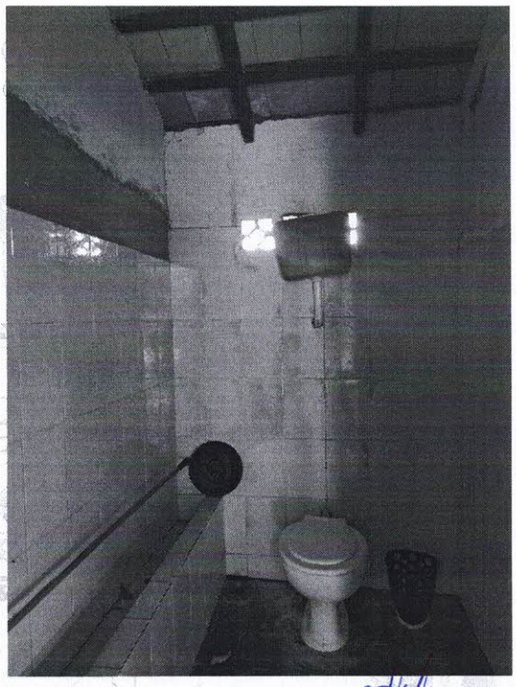
Colegio Nacional Cptán. Solano Escobar de Ybytymí

Esta escuela cuenta actualmente con un sanitario que se encuentra en estado deplorable, con fallas en las conexiones sanitarias y de uso mínimo; prácticamente se

encuentra en desuso y el costo de una intervención de los sanitarios sería casi lo mismo que construir uno nuevo, razón por la que se requiere de manera urgente una nueva construcción de sanitarios sexados, puesto que el sanitario actual es inutilizable, y atenta directamente contra la salud de los estudiantes que lo utilizan.

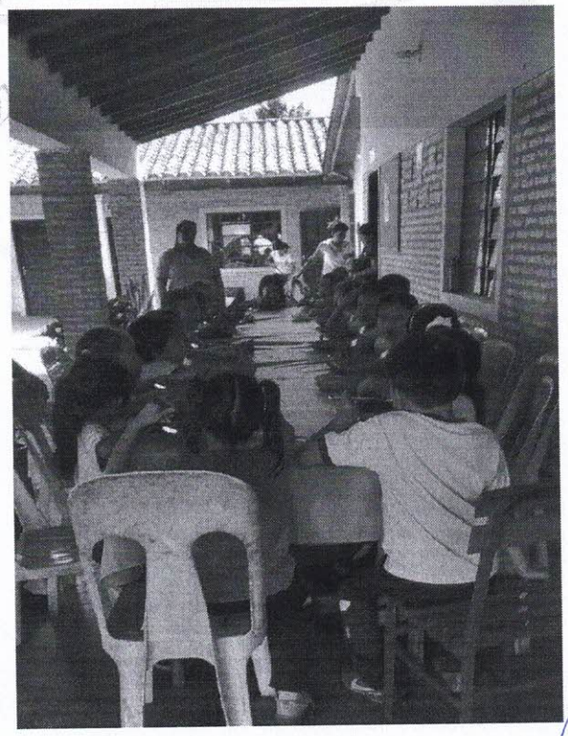
Escuela Básica Nro. 5356 San José de Yaguarón
Este posee el mismo caso que el de la escuela de Ybytymi, ya que es una de las beneficiadas con el programa de Almuerzo Escolar, pero que también han sacrificado un aula para la cocción de los alimentos y, como efecto multiplicador, los estudiantes se han quedado sin un lugar para dar clases, por lo que se desarrolla normalmente en una de las galerías de la escuela.
Esto como ya se dijo, conlleva a perjudicar gravemente la salud de los estudiantes, puesto que el invierno se aproxima y, con él, las típicas enfermedades respiratorias contagiosas que ponen en riesgo la vida de toda la comunidad educativa.
Por ello, esta escuela necesita de forma urgente la construcción de una cocina – comedor para que estos alumnos puedan volver a su clase y desarrollar las actividades con total normalidad.
