Ref.: *Proyecto Arquitectónico a implementarse en las siguientes Instituciones Educativas:*
Fuente de Financiación: FONACIDE

INFORME ESTADO ACTUAL DE ESTABLECIMIENTO EDUCATIVO

COCINA - COMEDOR

"ESC. BAS. 711 NUESTRA. SRA. DE LA MERCED YACUTY – SANTIAGO MISIONES".

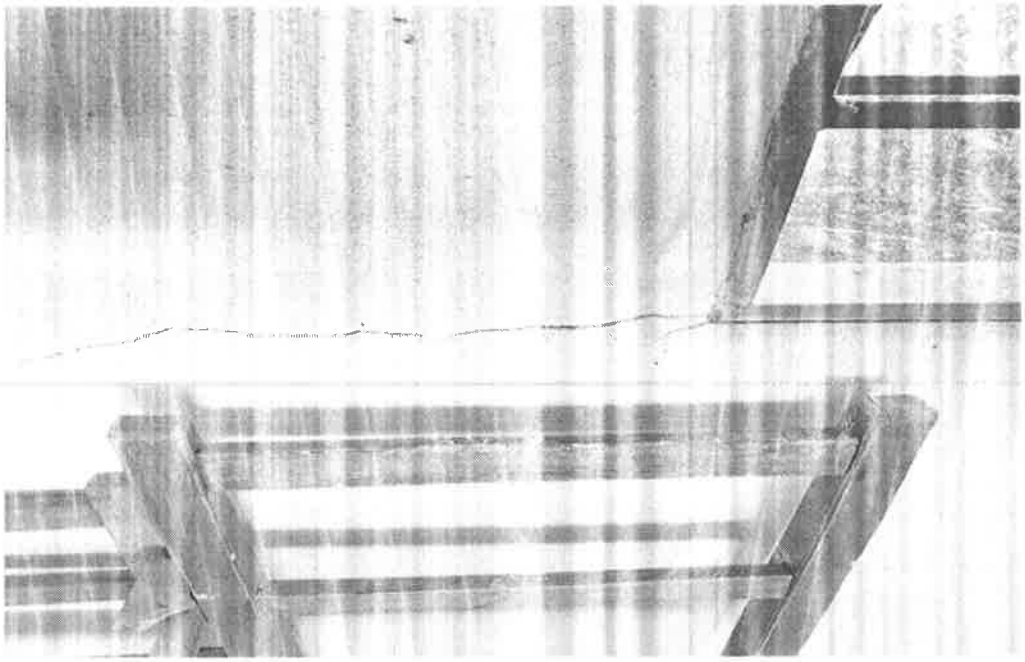
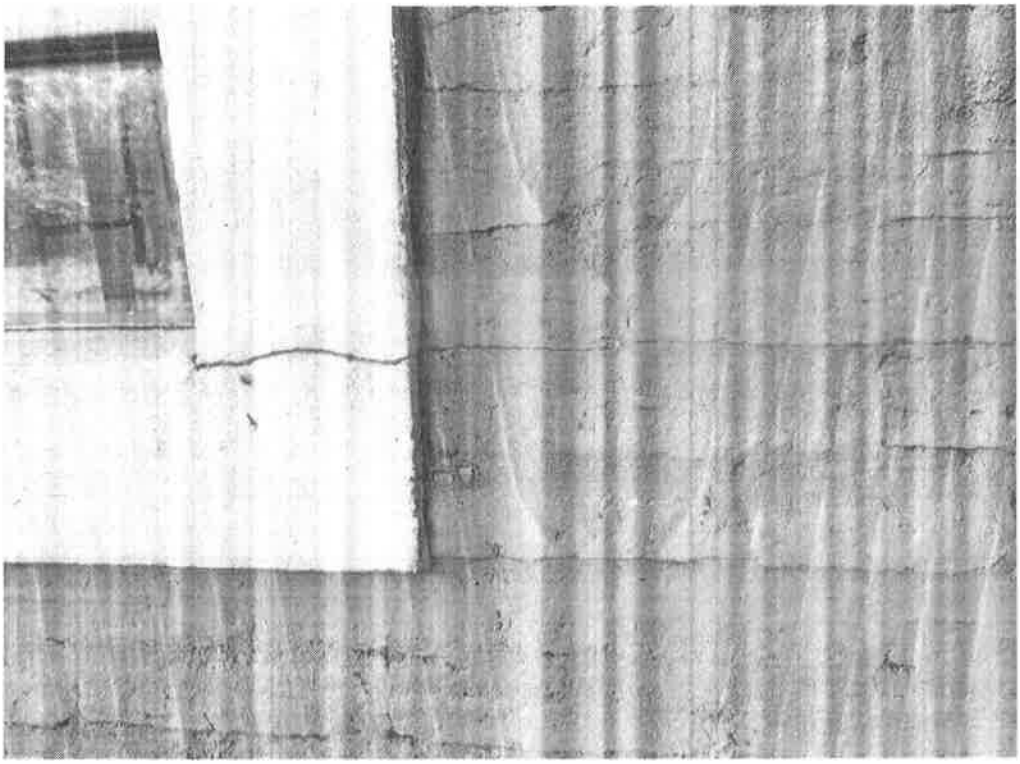
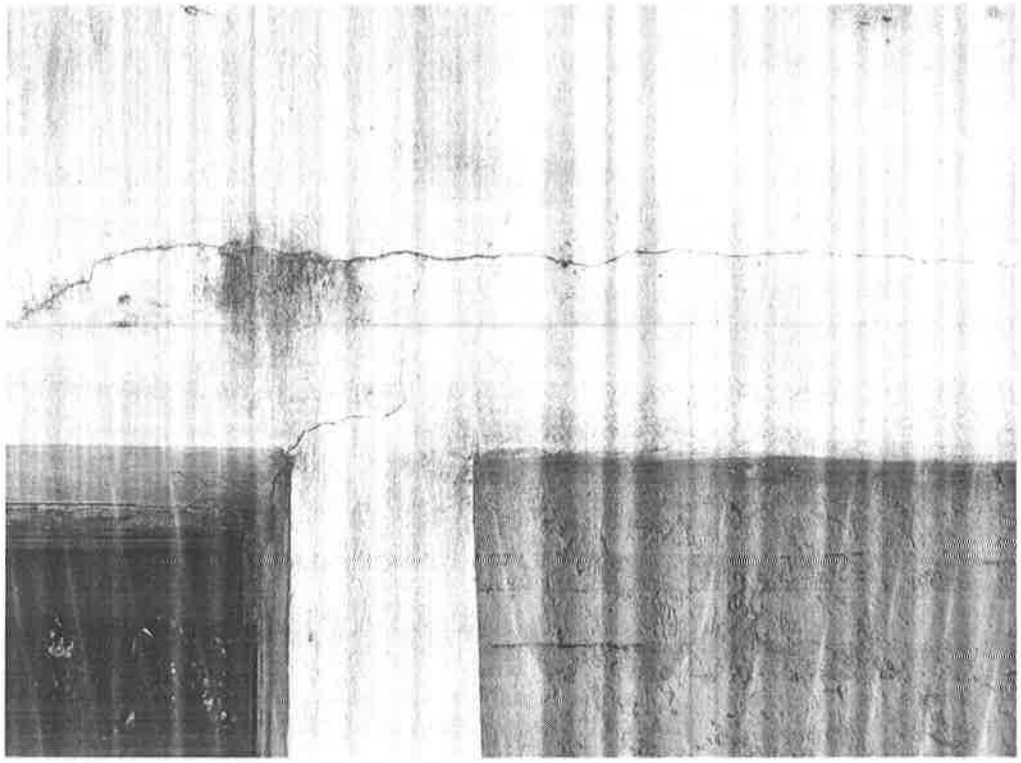
En base a la visita técnica a dicha institución educativa, se visualizó el mal estado de la estructura con fisuras verticales, horizontales y grietas en zigzag e hundimiento del piso, lo cual compromete la integridad de la estructura. ya que estas fisuras suponen un problema muy grave , significa que las paredes está comenzando a fallar debido a algún asentamiento de los cimientos del edificio, es de suma importancia la urgencia de la intervención y reparación estructural y así evitar daños mayores del inmueble.

Fisuras horizontales, verticales y ziz zag
