MEMORANDUM No.40-2014

Ref.: Informe técnico para Reparación y Salvataje de carácter urgente de desprendimiento de balcones en fachada. SIME N° 20502/2014.

Reposición de cielorraso en el palier de acceso principal al edificio Sede Central PROV. CRA N° 967.

Fecha: 20/05/2014

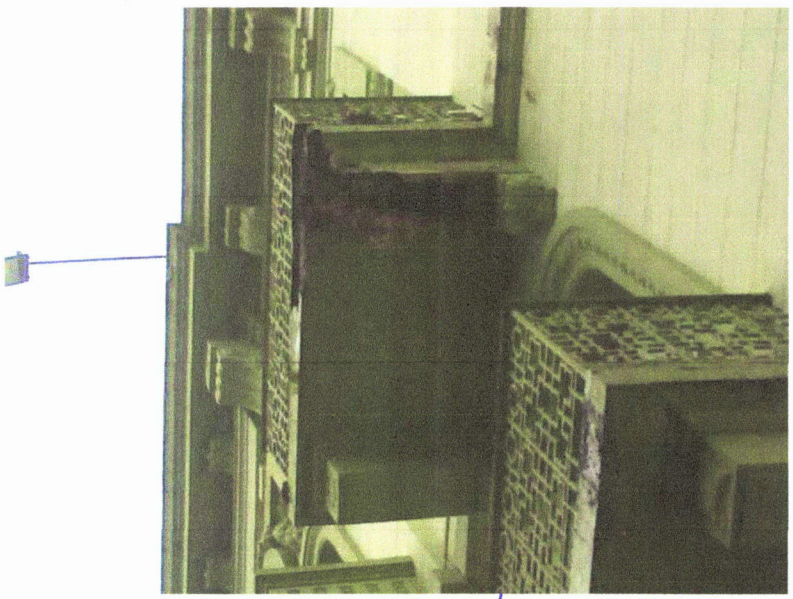
Me dirijo a Usted y por su intermedio a quien corresponda, a los efectos de presentar el informe técnico sobre la importancia de los trabajos de salvataje estructural de los componentes de balcones que se desprendieron y otro que se encuentra en riesgo de desprendimiento en la fachada del edificio. Estos desprendimientos se han producido debido a las constantes vibraciones y a la sobrecarga por exceso de personas y mobiliarios, a que se encuentra sometido el edificio, y que dada la antigüedad de la estructura, sumada a las constantes lluvias han contribuido al deterioro progresivo y consecuentemente al debilitamiento de los componentes constructivos.

Las reparaciones serían ejecutadas como medidas paliativas hasta tanto se encare el proyecto de recuperación integral del edificio, conforme a las indicaciones recibidas de los técnicos de la Dirección de Patrimonio, dependiente de la SNC, estos trabajos se encaran como una intervención puntual y son de carácter reversible y están previstas sólo para asegurar la estabilidad de los elementos constructivos afectados.

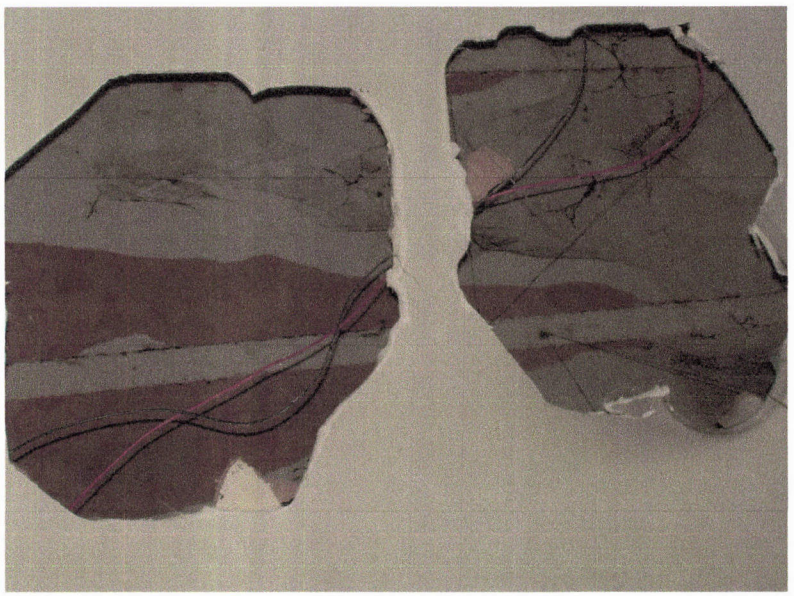
También se debe plantear la reposición del cielorraso de yeso en el palier de acceso del edificio Sede Central, que también ha sufrido un desprendimiento repentino, por la caída del revoque existente en las antiguas bovedillas, y como en caso anterior responde principalmente a las frecuentes vibraciones y sobrecargas a que está sometido el edificio, para la correcta reparación, técnicamente corresponde verificar totalmente la situación en la que se encuentra todo el revoque de las bovedillas.

Se recomienda como procedimiento más adecuado y seguro, el desmontaje integral de los revoques y posteriormente volver a colocar el cielorraso de yeso.
