Me dirijo a usted, en referencia a la **REPARACIONES DE AULAS Y SANITARIOS – PRIMERA ETAPA**, con el fin de elevar el informe correspondiente a la verificación de las siguientes Instituciones:

INFORME DE LA DIRECCIÓN DE OBRAS Y URBANISMO

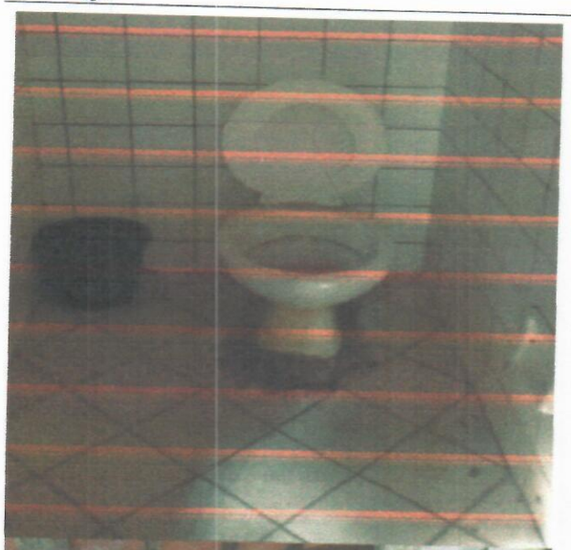
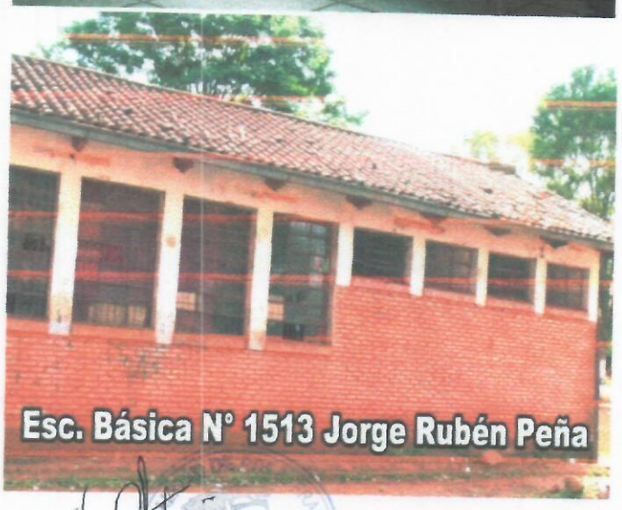
También mencionar que las instalaciones que se utilizan, se encuentran en etapa de deterioro, las vigas, el techo y las paredes se encuentran ya en muy mal estado. Cabe mencionar además que en algunas Instituciones, gran parte de las instalaciones está a punto del colapso, por tal motivo los profesores vieron la necesidad de la clausura de algunas aulas dejando así a niños sin infraestructura para el aprendizaje. Esta necesidad es de extrema urgencia sabiendo que es un peligro inminente para los alumnos y profesores que asisten a estas instituciones, también debemos llevar en cuenta que nos encontramos en invierno, estación del año caracterizada por mucho frío y lluvias, por ende, los niños y educadores necesitan de un espacio seguro y acogedor que les brinde la comodidad necesaria para un buen aprendizaje.
