Memo. D O y SN° 047/2019

MUNICIPALIDAD DE CAACUPÉ · DIRECCIÓN DE OBRAS Y SERVICIOS

Asunto: Informe – Derrumbe de Muro de Contención, calle Ind. Nacional c/ Tte. Mario Fatecha- B° Tupasy Ykua.

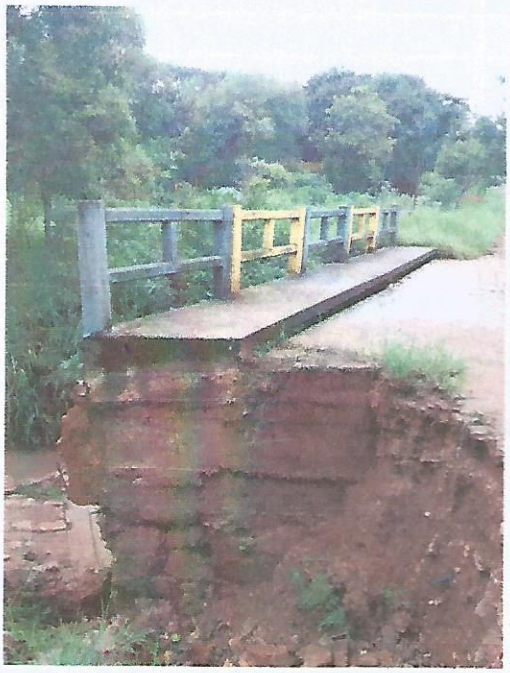
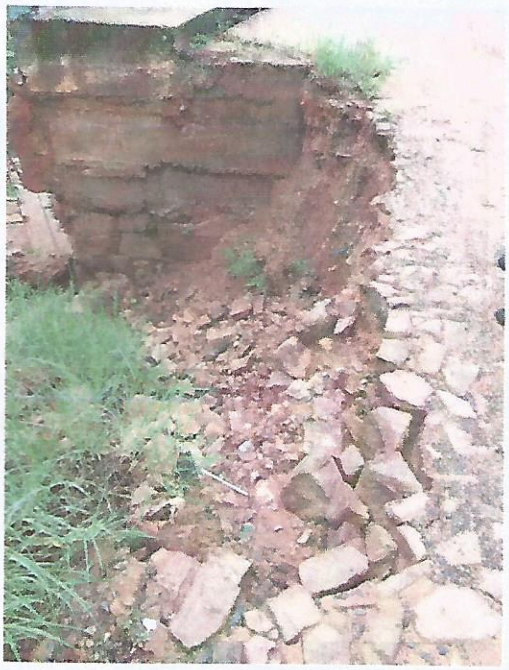
Al llegar al sitio se realizaron las verificaciones correspondientes, constatando el desmoronamiento de una parte importante del muro de contención y parte de la calle empedrada, debido a la inclemencia del tiempo registrada el día 17 de marzo del corriente.

Se recomienda los **Trabajos de Reparación Inmediata,** la cual se encuentra en situación de **Riesgos para Peatones y Vehículos** que transitan por el lugar, la poca visibilidad de la zona afectada, aumenta en gran medida su peligrosidad.
