INFORME ESTADO ACTUAL DE ESTABLECIMIENTO EDUCATIVO

COCINA - COMEDOR

“ESC. BAS. 711 NUESTRA. SRA. DE LA MERCED YACUTY – SANTIAGO MISIONES”.

Ubicación: YACUTY - Santiago Misiones

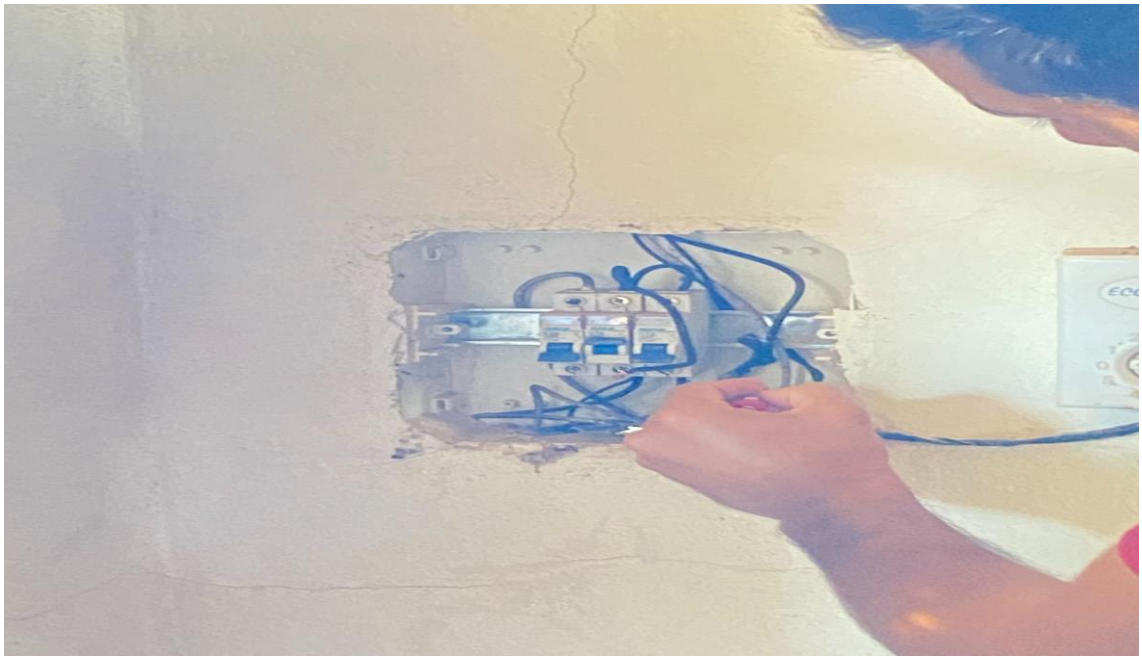
En cuanto a la instalación eléctrica, en su mayoría de los artefactos eléctricos no funcionan, están quemadas, llaves de tomas y puntos, sin tapas y expuestas que ponen en peligro a los alumnos y profesores.

Instalación eléctrica en mal Estado.
