MEMORANDUM 046/2023

A través de la presente la Dirección de Construcción y Conservación de Obras remite informe de Fiscalización realizada en la Escuela Básica N.°347 Gral. Bernardino Caballero.

EVIDENCIA FOTOGRAFICA DE LA ESCUELA GRAL. BERNARDINO CABALLERO

PABELLÓN LADO SUR DE LA INSTITUCIÓN

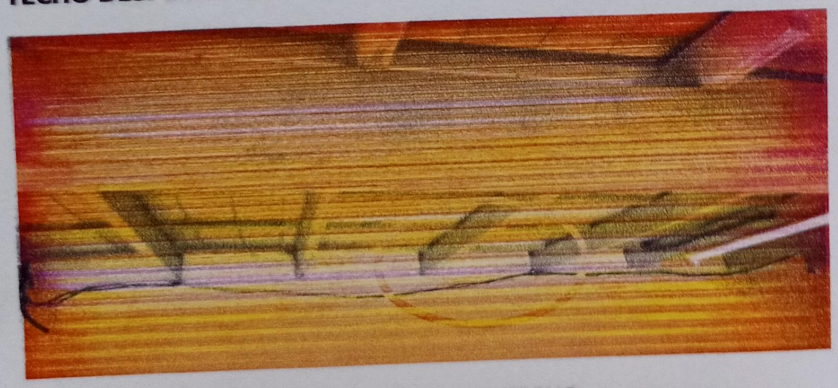
Se constató que la estructura de maderamen: viga, tirantes y alfagías no soporto el techo cerámico causando el desplome de la misma. También se comprobó el deterioro del tabique puesto que no poseía un elemento primordial que es la viga de encadenado superior.

TECHO DESPLOMADO

Por ende, es de carácter urgente la reparación del techo y los tabiques puesto que los alumnos/as necesitan de un aula apto y seguro para seguir sus actividades.

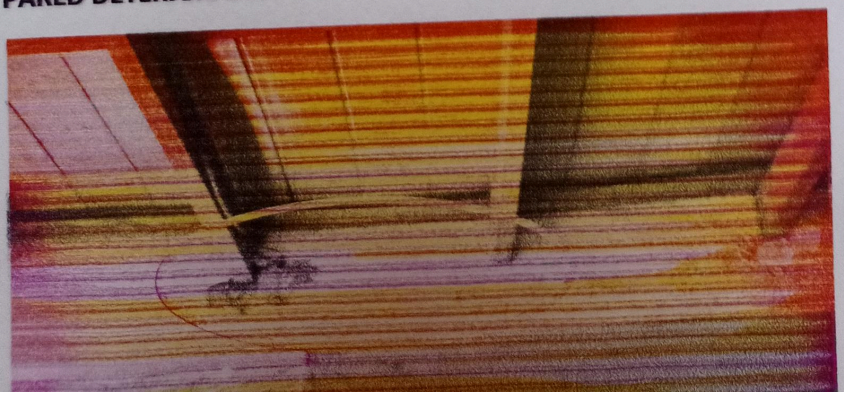
La cubierta del pabellón afectado que corresponde al lado sur de dicha institución es de una vertiente, la cual se ve conecta con otro pabellón donde se comprueba una canaleta embutida que filtra y deteriora la pared.

PARED DETERIORADA POR EL PESO DEL TECHO
