Llamado CD N° 7 Mobiliarios Escolares ID 405861

Informe de Inspección de Mobiliarios

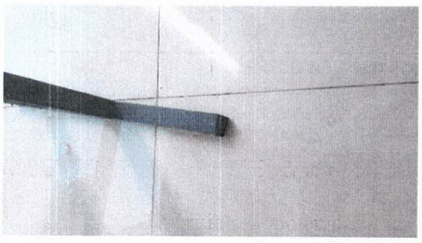
Mesas: Las dimensiones obtenidas de las muestras no cumplen las dimensiones tanto en ancho(60.20cm) como en alto (49.8cm). Cuenta con solo una cuelga mochilas, fijado por tornillos, los mismos deberían estar soldados según las especificaciones. Los caños del caballete están tapados por tapitas de plástico y no soldadas con chapa metálica. De igual importancia, dichos caños tienen una dimensión de 28x28 mm, no se cumplen los estándares sugeridos de 30x30mm.
Se observa también inestabilidad en la mesa.

La terminación con pintura opaca de las muestras presentadas, no será permitidas tanto en mesas como en las sillas.

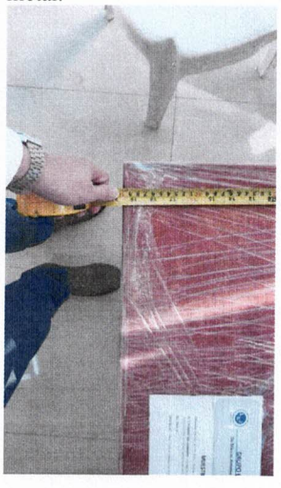
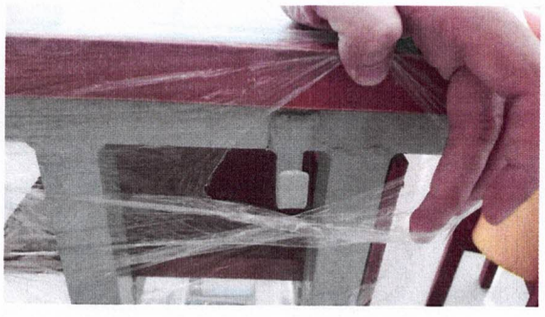
Mesas: Las dimensiones obtenidas de las muestras no cumplen el mínimo establecido por las especificaciones técnicas, al igual que la calidad de la soldadura, donde se observan defectos en la misma terminación. En cuanto a los elementos que componen la unidad como los mochileros si se cumplen los estándares. También se califica como optima la fijación de los elementos de madera con el metal.

Sillas: Se aprecia una terminación poco detallada en la disposición de los remachados en las sillas, donde muchas de ellas se hallan des encuadradas.

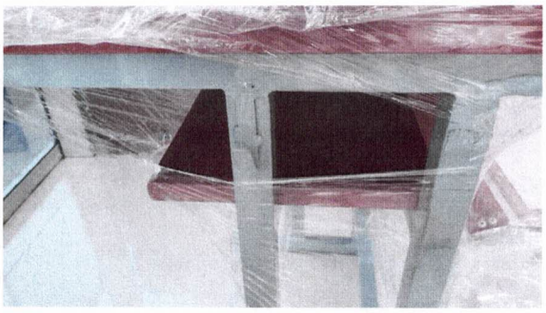
Mesas: En cuanto a dimensiones de los elementos que la conforman, se consta que si se adecuan a los requerimientos establecidas en las especificaciones técnicas del Ministerio de Educación y Ciencias.
No obstante, se aprecian detalles de soldadura en la parte que une la estructura de la mesa con el colgador de mochilas. Así también en la calidad de pintura aplicada sobre la superficie metálica.

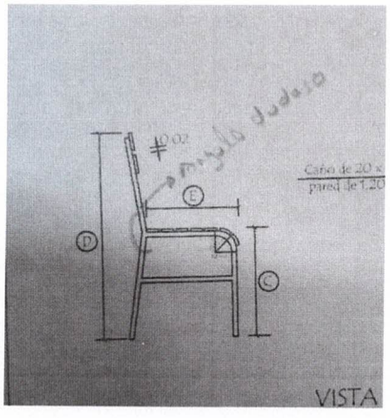
Sillas: Se consta que dicho elemento cumple con todas las partes requeridas, así como las dimensiones establecidas, Únicamente se hace la acotación sobre el ángulo del respaldo ya que el mismo se encuentra prácticamente perpendicular a la superficie horizontal.

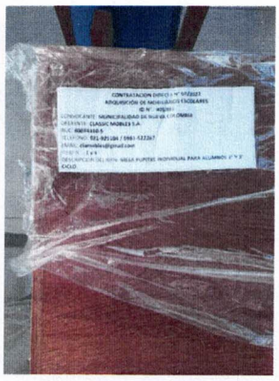
Mesas: Las dimensiones superan en pequeña instancia a los estándares mínimos (50.2cmx60.8cm) con un espesor de 2.2cm. los bordes no están redondeados, el acabado cumple con los estándares mínimos sugeridos.

La calidad de las soldaduras, puede definirse como media

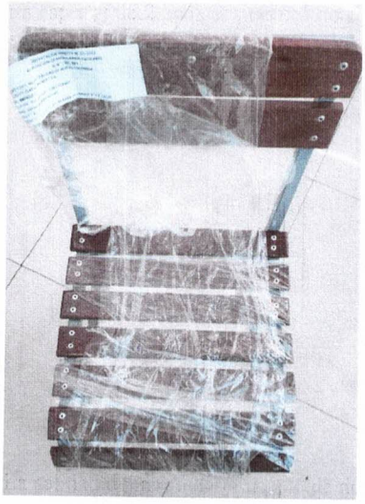
Sillas: Las tablillas están fijadas con 4 remaches c/u como lo establecido en las especificaciones. El acabado este hecho con pintura gris clara.
El ángulo de respaldo con relación a la superficie horizontal es el apropiado.

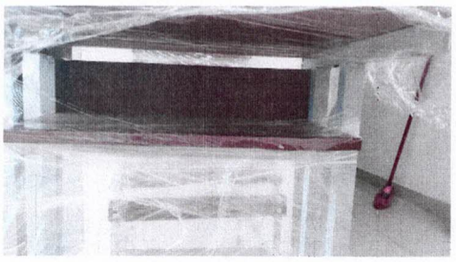
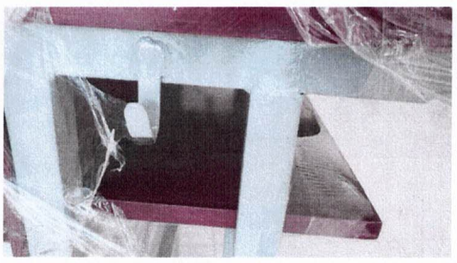
Mesas: Las dimensiones de la mesa están adecuadas a las especificaciones técnicas. La calidad de las soldaduras se considera aceptables, no obstante, la estabilidad de la mesa es baja. Se observa la parte del porta útiles solo parcialmente cubierta.
Los cañitos del Caballete poseen una sección de 2.8 x 2.8 cm a diferencia de los 3cm x 3cm establecidos por la norma.
Los acabados fueron hechos con pinturas opacas por lo que no están acordes a las especificaciones.
