ACTA Nº 146/2019

VISITA IN SITU AL LOCAL DE YCUA PORA S.A., EN EL MARCO DE LA EVALUACIÓN DEL LLAMADO A LICITACIÓN PÚBLICA NACIONAL N° 46/2019 MANTENIMIENTO Y REPARACIONES MENORES DE VEHÍCULOS – PLURIANUAL ID N° 370456.

ACTA Nº 148/2019

VISITA IN SITU AL LOCAL DE DIESA S.A., EN EL MARCO DE LA EVALUACIÓN DEL LLAMADO A LICITACIÓN PÚBLICA NACIONAL N° 46/2019 MANTENIMIENTO Y REPARACIONES MENORES DE VEHÍCULOS – PLURIANUAL ID N° 370456.

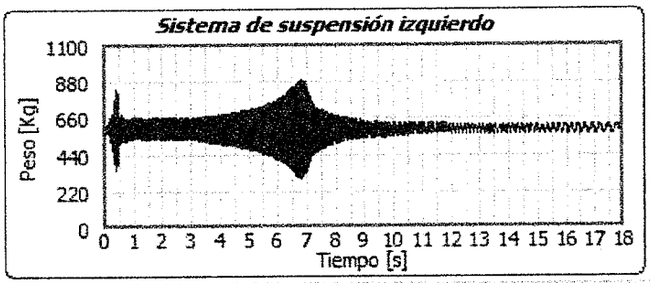
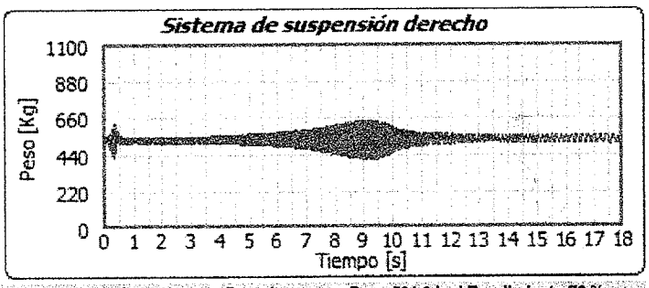
Resultados de Pruebas en Banco de Suspensión - Eje Delantero

Izquierda: Peso 594,5 kg | Rendimiento 50 % **Peso Total del Eje 1125,5 kg** | Diferencia 36 % **Derecha:** Peso 531,0 kg | Rendimiento 78 %

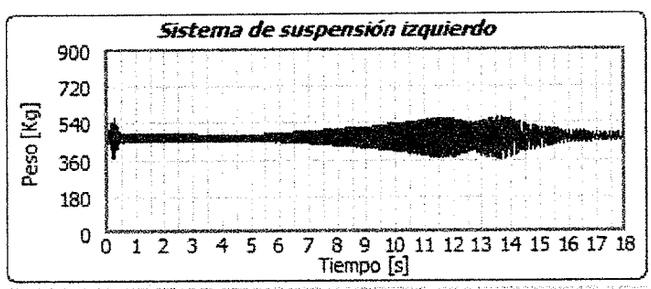
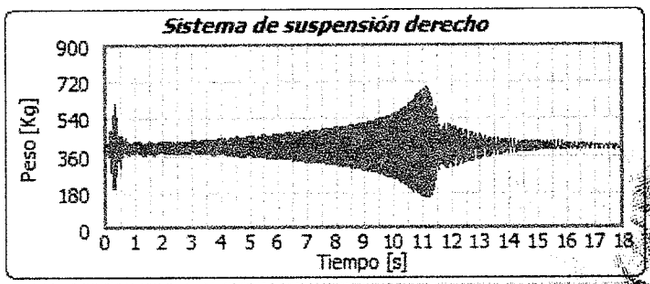
Resultados de Pruebas en Banco de Suspensión - Eje Trasero

Izquierda: Peso 467,0 kg | Rendimiento 78 % **Peso Total del Eje 869,5 kg** | Diferencia 50 % **Derecha:** Peso 402,5 kg | Rendimiento 39 %

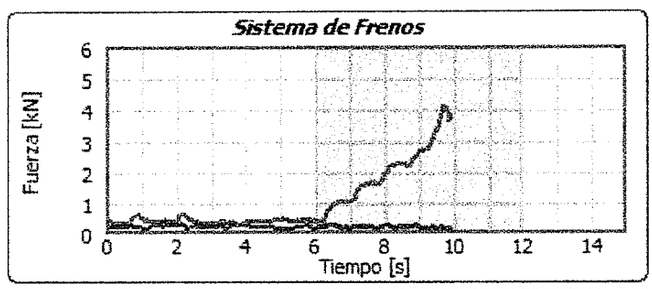
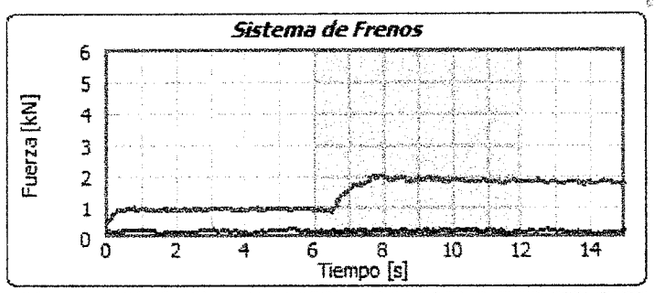
Resultados de Pruebas en Banco de Frenos

Eje Delantero | Peso del Eje 1125,5 kg | Rendimiento 41 %

Fuerza Izquierda 0,36 kN **Diferencia 91 %** **Fuerza Derecha 4,20 kN**

Eje Trasero | Peso del Eje 869,5 kg | Rendimiento 26 %

Fuerza Izquierda 0,30 kN **Diferencia 85 %** **Fuerza Derecha 1,99 kN**

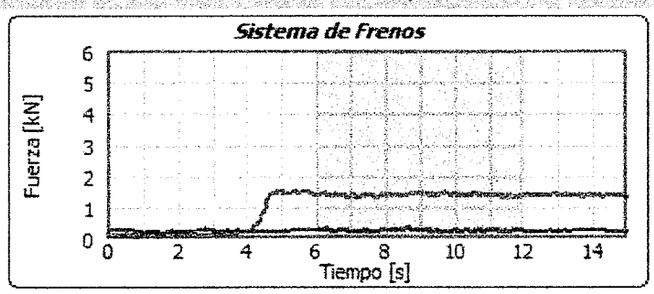
Freno de Mano | Peso del Vehiculo 1995,0 kg | Rendimiento 9 %

Fuerza Izquierda 0,36 kN **Diferencia 77 %** **Fuerza Derecha 1,58 kN**
