Primer hundimiento sigue sin repararse

Apuntan a represas ilegales

MOPC verifica destrozos en la Ruta III

Agua "desintegró" parte de la Ruta 3

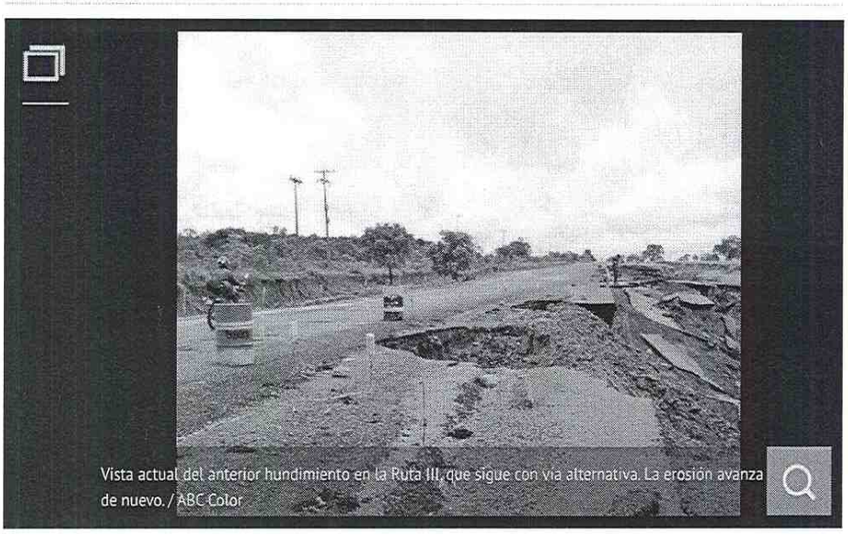
YBY YAÚ, departamento de Concepción (Aldo Rojas Cardozo, corresponsal). La Ruta III "Gral. Elizardo Aquino", que el 10 de diciembre de 2015 se desprendiera entre los kilómetros 388,5 y 390, continúa sin ser reparada. El ministro de Obras Públicas, Ramón Jiménez Gaona, había dicho que en tres meses se repararía totalmente. En diciembre se adjudicó por G. 10.000 millones a Ecomipa (del grupo Wasmosy).

Vista actual del anterior hundimiento en la Ruta III, que sigue con vía alternativa. La erosión avanza de nuevo. / ABC Color

Ayer se pudo constatar que se continúa utilizando el camino alternativo que se había habilitado luego del evento que en principio había sido atribuido al quiebre de unos diques, pero finalmente se comprobó que fue producto de la fuerza de las aguas caídas luego de las intensas lluvias. Según el MOPC, la licitación fue por la vía de la excepción para acortar los plazos.

El agua recorrió de norte a sur y fue erosionando el costado de la ruta, pero en el Km 390 empezó a destruir

desembocar en el arroyo Guaireño, en el Km 388,5 de la ruta Gral. Aquino.

El punto donde se inició la destrucción de la ruta se encuentra frente a la estancia "Luisa Ganadera SA". Desde ese lugar el agua se fue abriendo con fuerza, provocó la erosión y se "tragó" unos cien metros del asfaltado de la Ruta III y dejó solo la banquina.

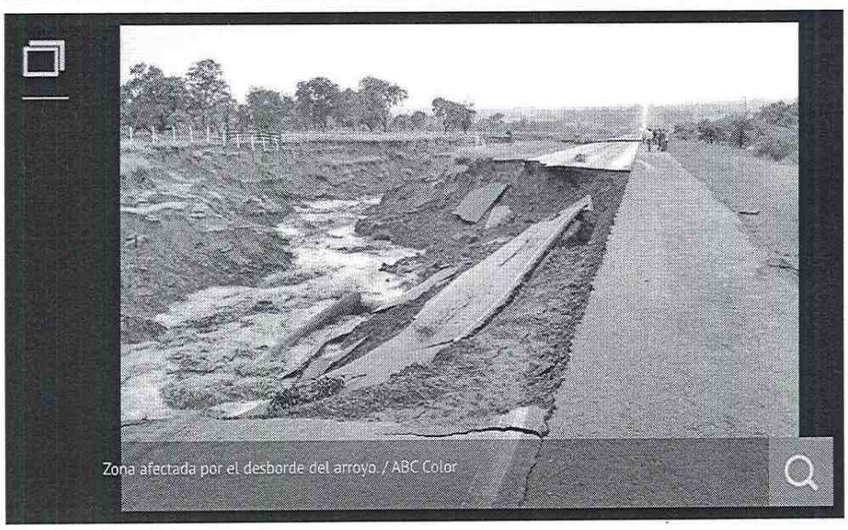
Zona afectada por el desborde del arroyo. / ABC Color

El titular del MOPC manifestó que presentó una denuncia ante la Fiscalía del Ambiente contra personas innominadas. Agregó que hubo rotura de varias presas que fueron construidas de manera irregular, lo que provocó el desborde de las aguas y la consiguiente destrucción de los caminos.

"Estamos revisando la ley de contrataciones públicas, esto no puede esperar, esto es excepcional", detalló. La torrencial lluvia registrada entre la noche del miércoles último y la madrugada de ayer en los distritos de Yby Yaú y Azotey provocó el desborde de los cauces hídricos de la zona. Uno de ellos es el arroyo Guaireño, que se encuentra en el kilómetro 388,5 de la Ruta III "Gral. Aquino". En ese punto de la ruta existe una pronunciada pendiente, que hizo correr con más fuerza el agua que arrancó la capa asfáltica en unos 100 metros al erosionar la base de la ruta; solo quedó la banquina.

"Nuestra prioridad se convierte en la de hacer un camino alternativo con la mayor seguridad posible. Tenemos una situación frágil en cuanto a nivel de daño", indicó Jiménez al tiempo de indicar que ese tramo deberá reconstruirse totalmente. El titular de Obras dijo además que en 48 ó 72 horas se podrá saber cuáles son los trabajos que se tienen que hacer y que estos durarán al menos "un par de meses.

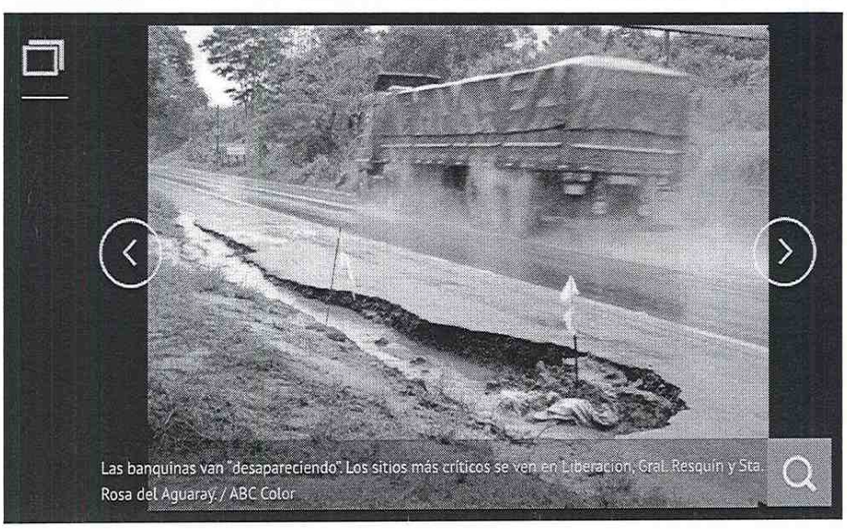
Las banquinas van "desapareciendo". Los sitios más críticos se ven en Liberación, Gral. Resquín y Sta. Rosa del Aguaray. / ABC Color

La ruta III se constituye en una verdadera trampa mortal para automovilistas y camioneros por los baches, y las banquinas con cráteres, y en partes "desaparecidas" a causa de los raudales, aunque su punto más crítico está entre los distritos sampedranos de Guayaybí y Liberación, en el Km 267, en la zona conocida como Toro Pirú, donde un puente está a punto de desmoronarse.

críticos en Santaní, similar cantidad en Yatatity del Norte y el quinto y la peor situación en Toro Pirú. Este tramo está hace meses con tambores que sirven de señalización. Ahora también la calzada ya está afectada y a punto de ceder.

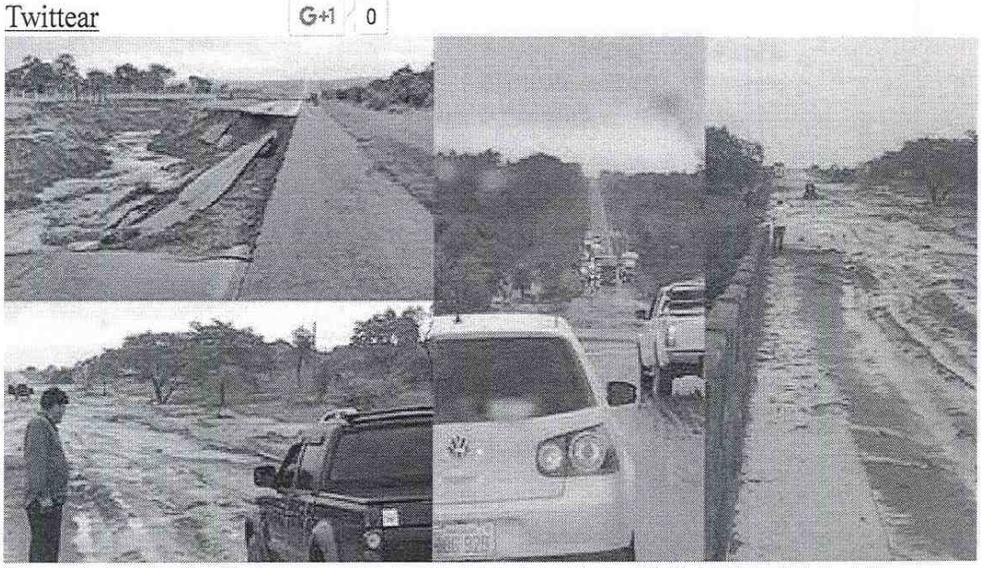
Varios metros de la capa asfáltica de la Ruta 3, General Elizardo Aquino, fueron arrasados por la fuerza de las aguas tras un temporal. Las imágenes en la zona de Azotey son impresionantes.

Las imágenes compartidas por los pobladores reflejan cómo quedó el lugar. Foto: Facebook

Según manifestó, una sección de la ruta quedó prácticamente destruida a raíz de las intensas precipitaciones registras en esa zona -de aproximadamente 180 milímetros- lo cual erosionó todo el terreno, llevándose todo por delante, incluyendo una sección de la ruta.

"Son 50 metros en donde tenemos problemas. Ya estamos movilizando a todo nuestro personal de la zona para realizar las tareas de relleno y si las condiciones climáticas permiten, tener nuevamente habilitada la ruta esta misma noche", apuntó.
