Que viene por la presente a solicitar:
INFORME Y REMISION DE VERIFICACION REALIZADA REFERENTE AL PUENTE S/ ARROYO TAYUAZAPE DE LA CÑIA 17 YATAITY Bº CERRITO..=

La Dirección de Infraestructura Pública y Servicios se dirige a Ud. y por su intermedio donde corresponda, a fin de informar sobre la Verificación realizada en el **PUENTE S/ ARROYO TAYAZUAPE** ubicada en la Compañía 17 Yataity Barrio Cerrito. -

OBRA: RECONSTRUCCION DE LA BASE ESTRUCTURAL DEL PUENTE – ARROYO TAYAZUAPE

- ***LUGAR: Puente - Arroyo Tayazuape***
- ***UBICACIÓN: Compañía 17 Yataity – B° Cerrito***
- ***TRAMO: 0149-0152***

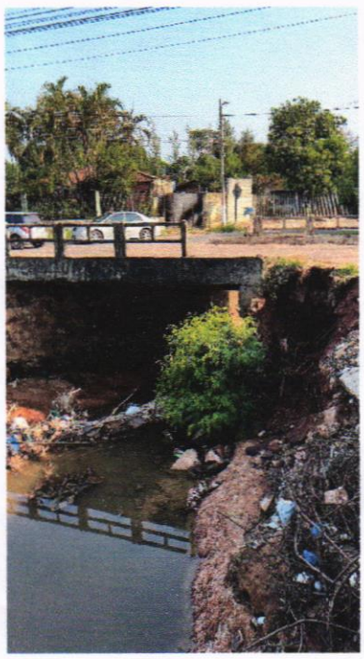
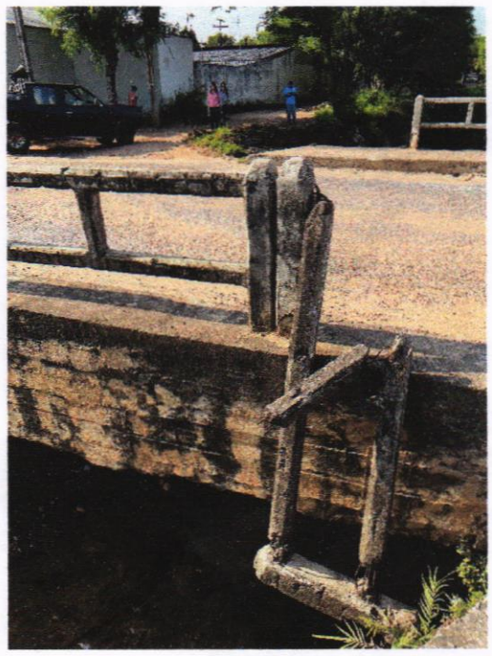
Se constata que el estribo del puente, construido de Hormigón Ciclópeo sufrió un desmoronamiento en sus partes laterales a consecuencia de una progresiva socavación que se acrecentó con las últimas lluvias.

Es importante mencionar que el puente podría colapsar, ocasionando que los pobladores de la zona queden incomunicados , ya que dicho tramo forma parte del troncal principal de vía de acceso y salida entre dos ciudades (Capiatá-San Lorenzo) por lo que se hace urgente la realización de los trabajos de reparaciones y de esa manera el Municipio pueda cumplir con su compromiso de velar por la seguridad de los ciudadanos Capiateños a fin de salvaguardar la integridad física de los transeúntes y de los vehículos que transitan por dicho tramo.-

Por lo expuesto, esta Dirección recomienda a la Señora Intendente la realización de la obra mencionada.
