MEMORANDÚM

REFERENTE: Remisión de informe Expediente Nº 2626/19

Por la presente remito informe referente al **EXPEDIENTE Nº 2626/19 ESCUELA BASICA Nº 4723 SAN JUAN BAUTISTA SOBRE CONSTRUCCION DE EMPEDRADO CON CANALIZACION**.

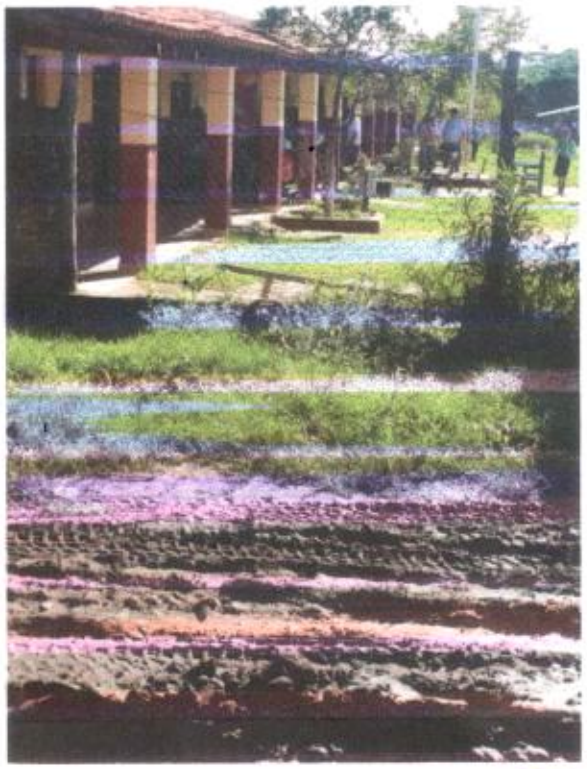
Paso de circulación actual de los niños aledaños para llegar a la institución y retornar a sus hogares.

Al realizarse la pavimentación y canalización del TRAMO Nº1 Y TRAMO Nº2 los niños podrán hacer uso de esos dos tramos para llegar hasta su Institución sin tener la necesidad de exponerse al peligro atravesando el costado de una ruta de alto tránsito como es la Ruta Nº3.

La solución inmediata es la pavimentación y canalización del TRAMO Nº 1 y TRAMO Nº2

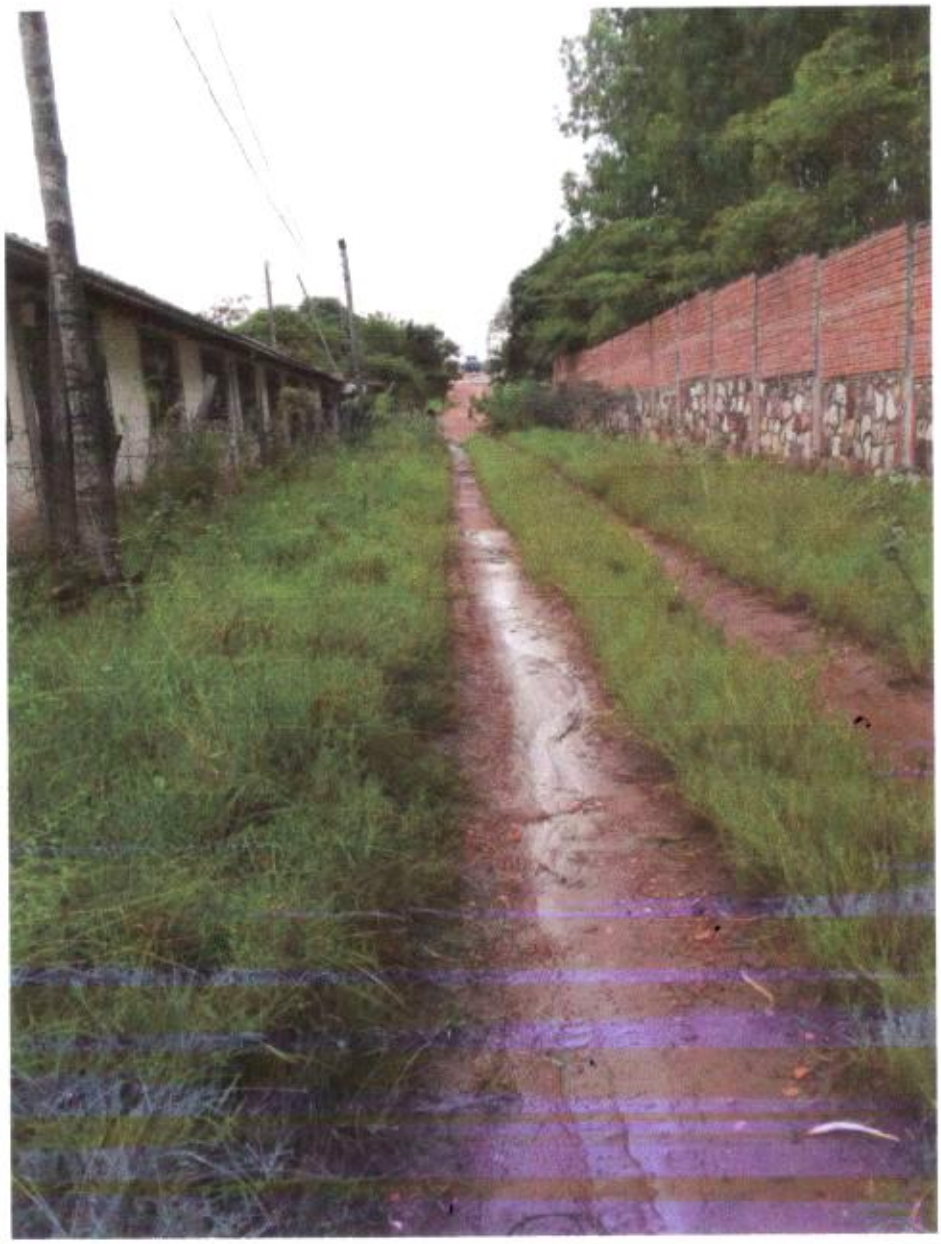
Estado actual del TRAMO Nº2

La pavimentación y canalización del tramo Nº es de suma importancia igualmente que el tramo Nº1 ya que el tramo Nº2 cuenta con la única alcantarilla de la zona que finalmente desemboca al Río Paraguay.

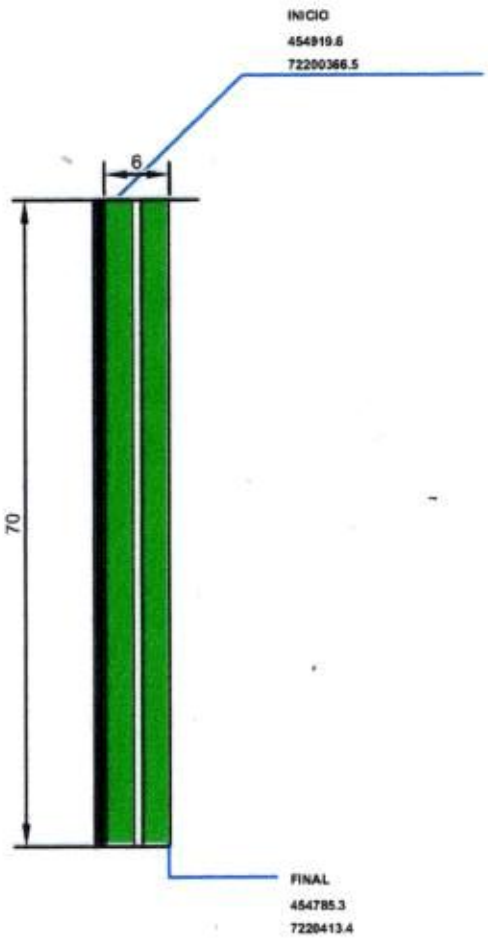
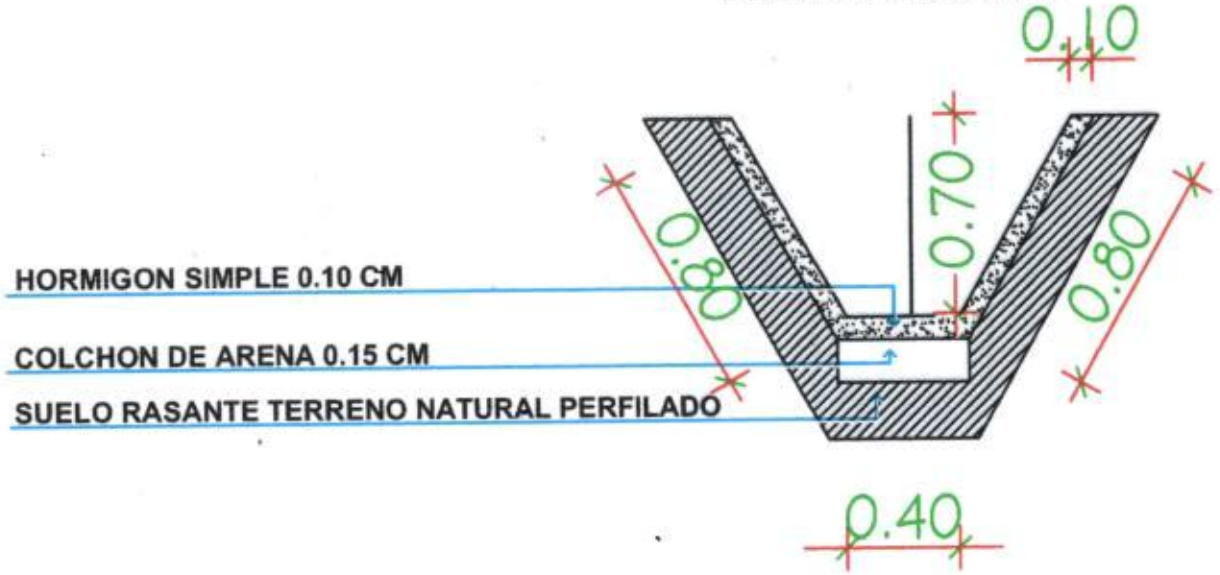
LAMINA 1	OBRA: EMPEDRADO SOLICITANTE: COMISION VECINAL CALLE: LONGITUD: SUPERFICIE:	FECHA ABRIL DEL 2019	DEPARTAMENTO DE OBRAS PUBLICAS	TRAMO 1

CUNETA TRAPEZOIDAL CON REVESTIDO DE HORMIGON SIMPLE
DESARROLLO 2mts
