NOTA DI N° 189/2022

MEMORANDUM 141/ 2022

INFORME DE VERIFICACIÓN DE OBRAS

Programa/Proyecto	Verificación de 6 Aulas	**OT- Orden de Trabajo**	N°40/2022
Institución Escolar	**Escuela Bás. 2521 José Asunción Flores**	**Fecha de Visita**	06/05/2022
Departamento	Canindeyú	**Objeto :**	Verificación de aulas en mal estado
Distrito	Salto del Guaira	**Pedido**	Dirección de
Dirección	Colonia Canindeyú	**Técnico/Firma**	Arq. Julio Elizeche

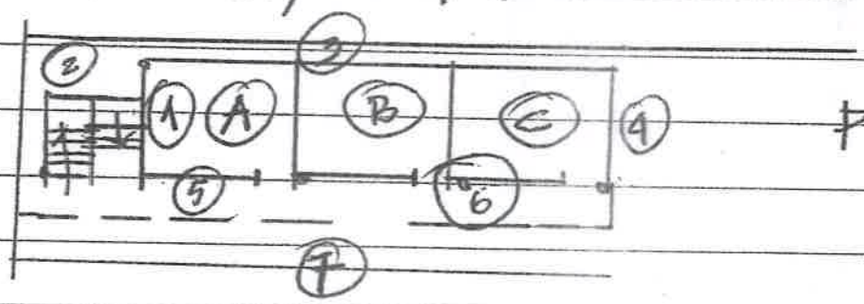
P. BAJA

(1) HUNDIMIENTO DEL PISO, LA LARGO DE 9,95 ML. AL COSTADO DE LA PARED DEL AULA (A) LADO DE LA

ESCALERA, NO SE OBSERVA FISURA NI GRIETAS EN EL PARETO.
- ES CONSECUENCIA DE MALA CONST. DEL CONTRAPISO, POR EL AGUA QUE SE ACUMULA EN EL EXTERIOR. -
(2) SIN GUARDA OBRA Y PISO DEBAJO DE LA ESCALERA LA ACUMULACION DEL AGUA. OCACION ASENTAMIENTOS DIFERENCIALES. EN CIMIENTO Y PISO.

(3) FALTA GUARDA OBRA Y DESAGUA PLUVIA, EN LA FACHA POSTERIOR, EN EL POSILLO DE 0,50. DE LA MURALLA. + OCACIONA HUMEDAD, ASENTAMIENTO Y HUNDIMIENTO DEL PISO.

(4) FALTA GUARDA OBRA Y PINTURAS DE LA SILICONA DE LA FACHADA LATERAL. - SU AUSENCIA OCACIONA LOS MISMOS PROBLEMAS QUE SE HAN CITADO.
5- EN PLANTA BAJA SE OBS. FISURAS Y GRIETAS EN EL AULA (A), FISURAS EN LAS AULAS (B) Y (C)

6) EL DESAGUE PLUVIAL DESEMBOCA EN EL PISO DE LA GALERIA, INCUMPLE LAS EETT. DEL MEC. EN ALGUNAS BOCAS SE OBSERVA TAPONAMIENTO. EN LAS CURVAS SE OBSERVA DESPRENDIMIENTO.
) FALTA UN MURO DE ENCUSAMIENTO DE LAS AGUA DE LLUVIA. - OTROS PROBLEMAS. - ACOMETIDAS QUE NO TIENE LA PROFUNDIDAD ESTABLECIDAS POR LA ANDE, ESTAN A FLOR DEL SUELO.
) EXISTEN TABLEROS COMANDO DE LUCES Y TOMAS EN LAS AULAS, VENTILADORES SIN CAJA DE LLAVE (T.C.V.) CON ATERRAMIENTO CORRESPONDIENTE. - BALANCINES QUE NO SE ABREN. - Y OTROS DE FAILES.
EN PLANTA ALTA

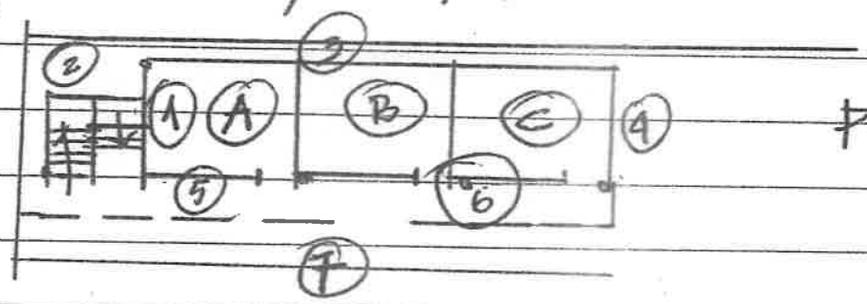
P. BAJA

(1) HUNDIMIENTO DEL PISO, LA LARGO DE 9,95 ML. AL COSTADO DE LA PARED DEL AULA (A) LADO DE LA

ESCALERA, NO SE OBSERVA FISURA NI GRIETAS EN EL PISO.
– ES CONSECUENCIA DE MALA CONST. DEL CONTRAPISO, POR EL AGUA QUE SE ACUMULA EN EL EXTERIOR. –
(2) SIN GUARDA OBRA Y PISO DEBAJO DE LA ESCALERA LA ACUMULACION DEL AGUA OCASION ASENTAMIENTOS DIFERENCIALES. EN CIMIENTO Y PISO.

(3) FALTA GUARDA OBRA Y DESAGUE PLUVIAL, EN LA FACHADA POSTERIOR, EN EL PASILLO DE O.S. DE LA MEDIANERA. – OCASIONA HUMEDAD, ASENTAMIENTO Y HUNDIMIENTO DEL PISO.

(4) FALTA GUARDA OBRA Y PINTURAS DE LA SILICONA DE LA FACHADA LATERAL. – SU AUSENCIA OCASIONA LOS MISMOS PROBLEMAS QUE SE HAN CITADO.
5- EN PLANTA BAJA SE OBS. FISURAS Y GRIETAS EN EL ...ERCA (A), FISURAS EN LAS ...CAS (B) Y (C)
...) EL DESAGUE PLUVIAL DESEMBOCA EN EL PISO DE LA ...CALERA, INCUMPLE LAS ESP. DE ... EN ALGUNAS BOCAS SE OBSERVA TAPONAMIENTO – EN LAS CURVAS SE OBSERVA DESPRENDIMIENTO.
...) FALTA UN MURO DE ENCAUSAMIENTO DE LAS AGUAS DE ...ICULA. – OTROS PROBLEMAS. – ACOMETIDAS QUE NO TIENEN ... PROFUNDIDAD ESTABLECIDAS POR LA ANDE, ESTAN A ...OR DEL SUELO.
...) EXISTEN TABLEROS COMANDO DE LUCES Y TOMAS EN LAS ...ELAS, VENTILADORES SIN CAJA DE LLAVE (T.C.V.) CON ... ATERRAMIENTO CORRESPONDIENTE. – BALANCINES QUE ...O SE ABREN. – Y OTROS DETALLES.
...N PLANTA ALTA
