INFORME TRABAJOS REALIZADOS – MES DE FEBRERO 2023

2) **CAMBIO DE TEJIDO METÁLICO POR REJAS EN VANOS DE LA MISIÓN DE SAN COSME Y SAN DAMIÁN:**

Cambio de tejido metálico por rejas metálicas en vanos.

Misión Jesuítica de San Cosme y San Damián – Departamento de Itapúa – Paraguay"

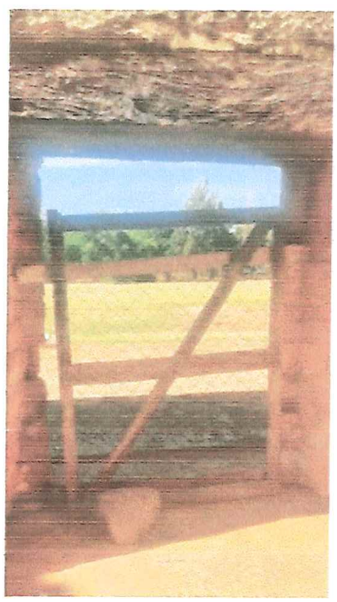
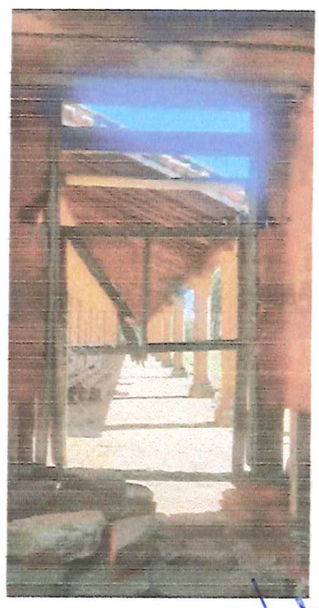
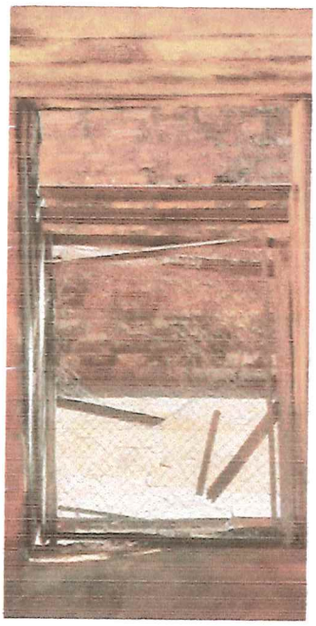
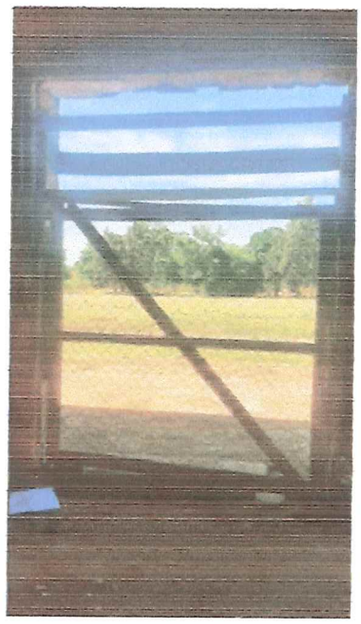
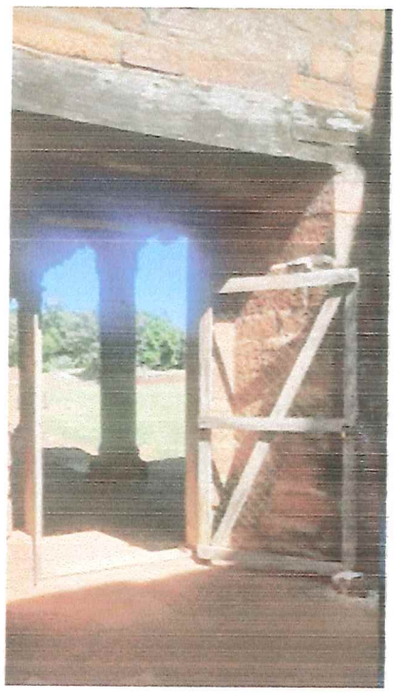
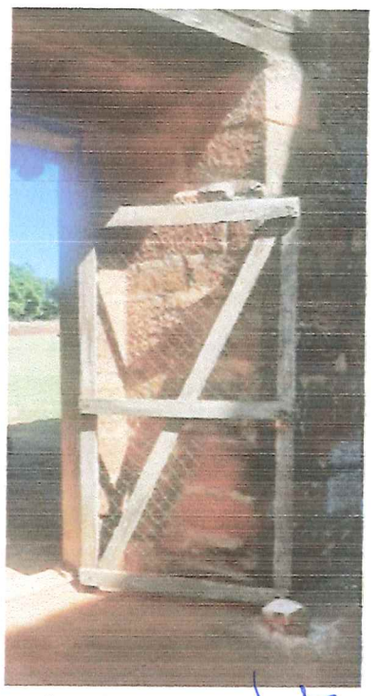
El estado del cerramiento existente en algunos vanos de la misión, que ha sido colocado hace muchos años a modo de seguridad para impedir el acceso de personas en horas de la noche, constituido por marcos de madera e interior de tejido metálico, se encuentra en mal estado de conservación.

El mismo está fijado con clavos en las zonas del muro donde se encuentra el mortero.

El Objetivo de la intervención es el reemplazo de los cerramientos de madera y tejido metálico por rejas metálicas. Las rejas de caños metálicos que llevarán una pintura de base anticorrosiva y una pintura sintética de color marrón oscuro de terminación, son más resistentes a la intemperie. Las mismas irán separadas de los muros de piedra, y se fijarán en tres partes a cada lateral, por medio de varillas metálicas a ser introducidas en el sector de la junta donde se encuentra el mortero en los muros de piedra (donde anteriormente se encuentran clavados los cerramientos a ser reemplazados). El mortero en esos puntos de fijación será reconstituido con una mezcla de arena y cal.

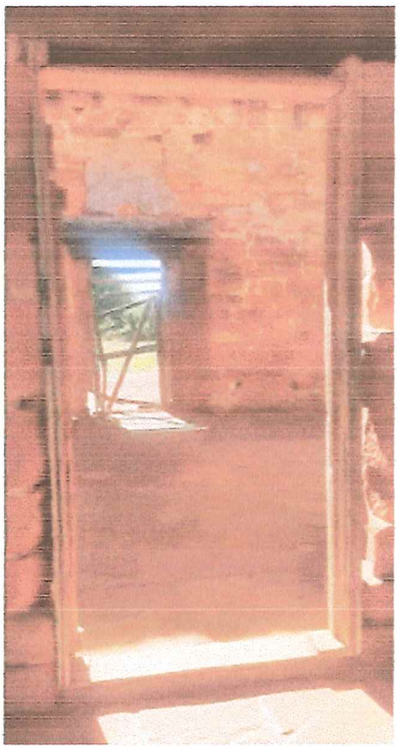
Solamente en uno de los vanos es necesario seguir manteniendo la abertura o puerta (la que da a la galería que comunica la iglesia con las habitaciones del colegio), pues en los otros vanos los cerramientos son fijos.

En el caso de la puerta, se colocará un marco de caño cuadrado en forma de "U" invertida. En los sectores donde el caño estará en contacto con los muros de piedra se utilizará como material amortiguador neopreno o caucho de 3 o 4 mm. o termoespuma aislante de 5mm.

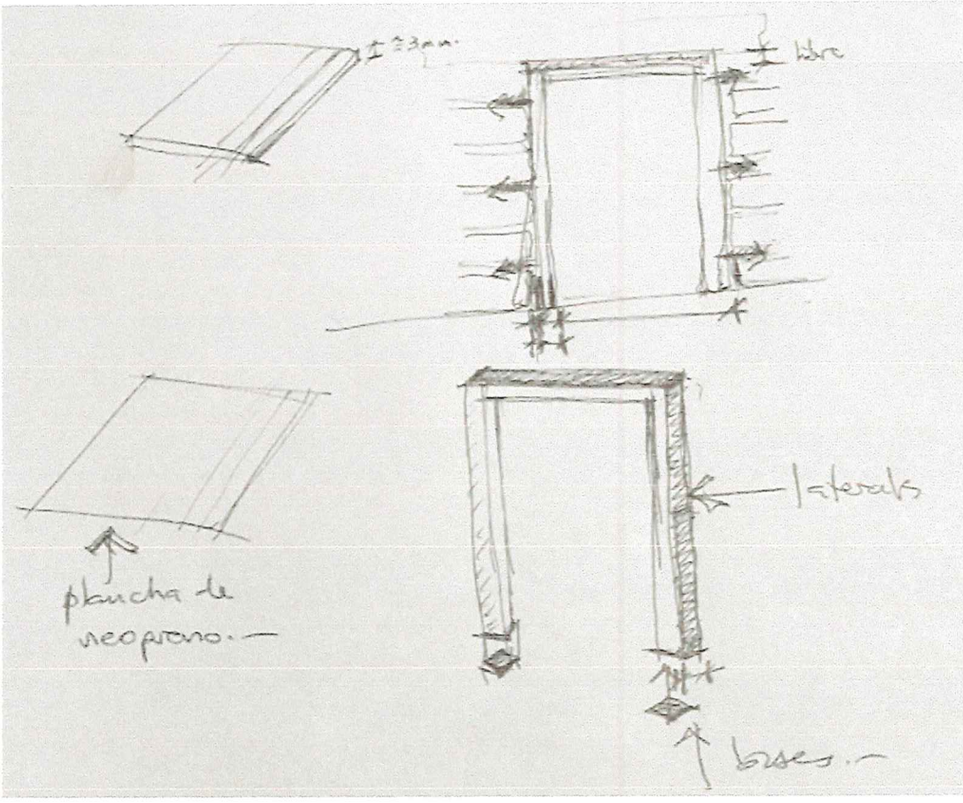
Rejas a ser colocadas

Las rejas a utilizarse, constituidas por caños cuadrados verticales, son unas existentes en el sector de oficinas de la Misión, que serán reutilizadas y adaptadas a la medida de los vanos a cerrar.
