Informe de Recepción

Observación: Corresponde a la LCO N°11/2021 Sistema de Circuito Cerrado de TV-CCTV

Señores
Uoc Servicio Nacional de Calidad y Salud Animal - Servicio Nacional de Calidad y Salud Animal
Referencia: LICITACION POR CONCURSO DE OFERTAS N° 11/2021 "ADQUISICIÓN DE EQUIPOS PARA AMPLIACIÓN DEL SISTEMA DE CIRCUITO CERRADO DE TV – CCTV Y MANTENIMIENTO DEL SISTEMA EXISTENTE - PLURIANUAL"
ID N° 399.332
Presente

Nos dirigimos a ustedes, con el objeto de comunicar la culminación exitosa de los trabajos Correctivos en la Estación de Aislamiento, específicamente para la reparación de los equipos que fueron dañados por una descarga atmosférica.

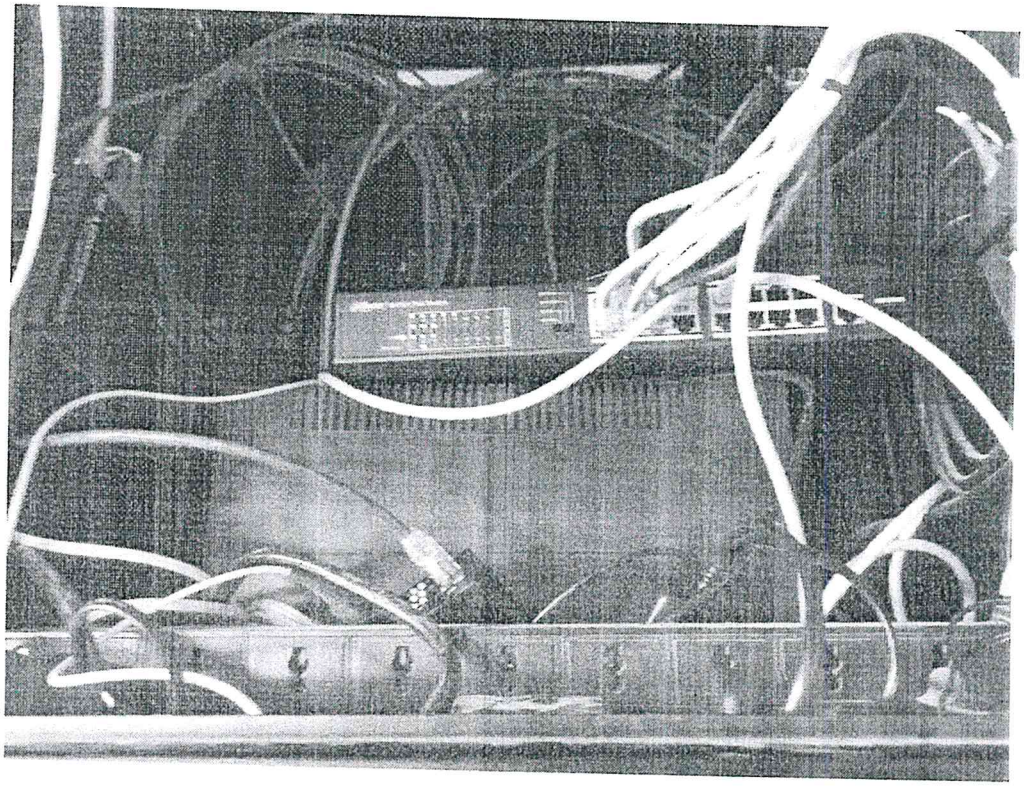
Se realizaron las correcciones correspondientes.

Se verifica en la foto el Switch en Funcionamiento.

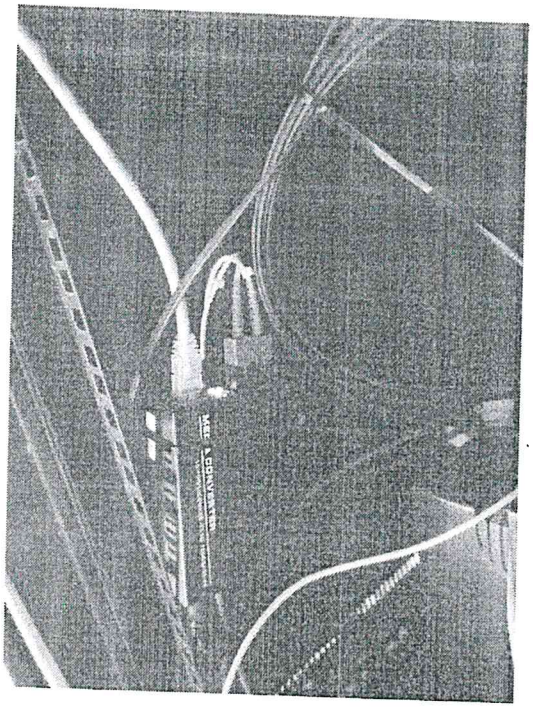
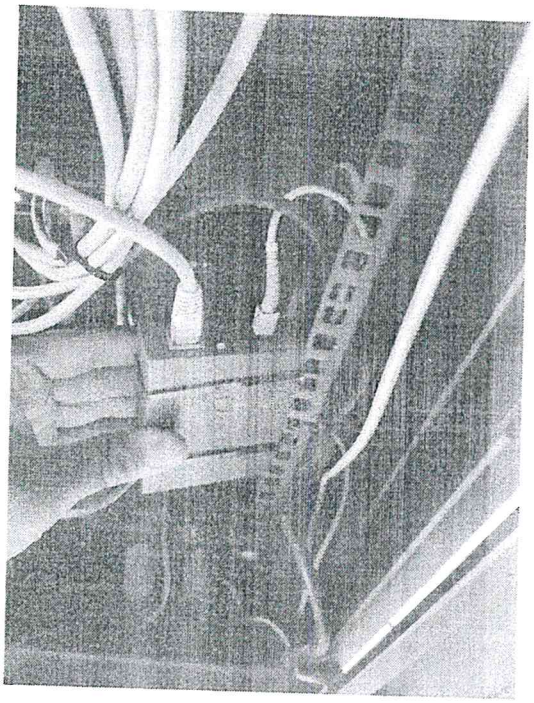
Equipo de transmisión funcionando. Equipo de transmisión sin conexión debido la falta de energía hacia el tinglado donde se encuentran 4 cámaras en este enlace de FO.

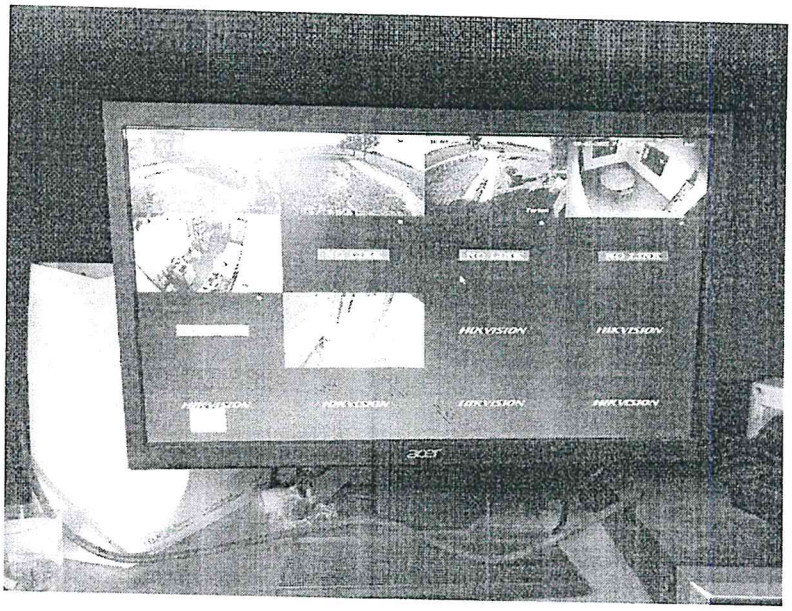
Estado actual de las Imágenes en la pantalla del NVR:

Se verificaron todos los equipos y se hicieron los cambios necesarios, pero el sector del tinglado no tiene energía eléctrica por lo que ese sector no puede funcionar las cámaras por falta de energía.

Visualizaciones luego de Reparación y verificación general, en el tinglado sin energía, cuando se arregle dicho sector se espera que vuelvan las imágenes.
