ESTUDIO GEOTECNICO

Obra: Edificio Salon Multiuso

Ubicación: Ruta Transchaco

Fecha: 14 - Abril - 2016

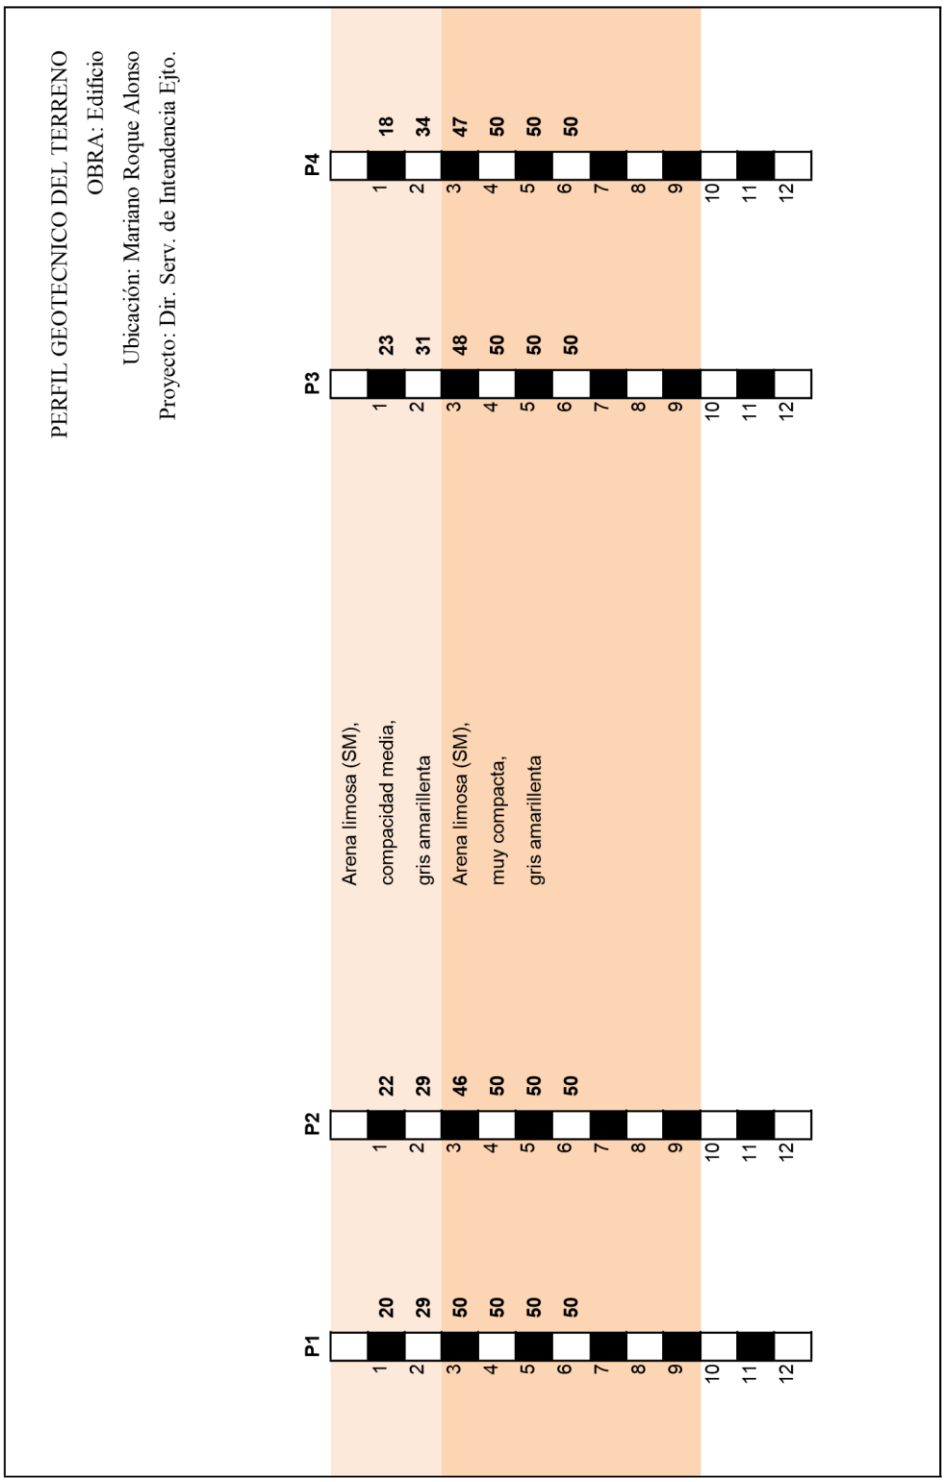
PERFIL DEL TERRENO

En los sondeos realizados, P1 al P4, se ha detectado la presencia de un estrato superficial de arena limosa (SM), de compacidad variable y en aumento con la profundidad, de color gris amarillento hasta los 3m. Posteriormente el suelo se vuelve muy compacto (N>50).

PERFIL GEOTECNICO DEL TERRENO
OBRA: Edificio
Ubicación: Mariano Roque Alonso
Proyecto: Dir. Serv. de Intendencia Ejto.
P1
P2
P3
P4
1 20 2 29 3 50 4 50 5 50 6 50 7 8 9 10 11 12
1 22 2 29 3 46 4 50 5 50 6 50 7 8 9 10 11 12
1 23 2 31 3 48 4 50 5 50 6 50 7 8 9 10 11 12
1 18 2 34 3 47 4 50 5 50 6 50 7 8 9 10 11 12
Arena limosa (SM), compacidad media, gris amarillenta
Arena limosa (SM), muy compacta, gris amarillenta

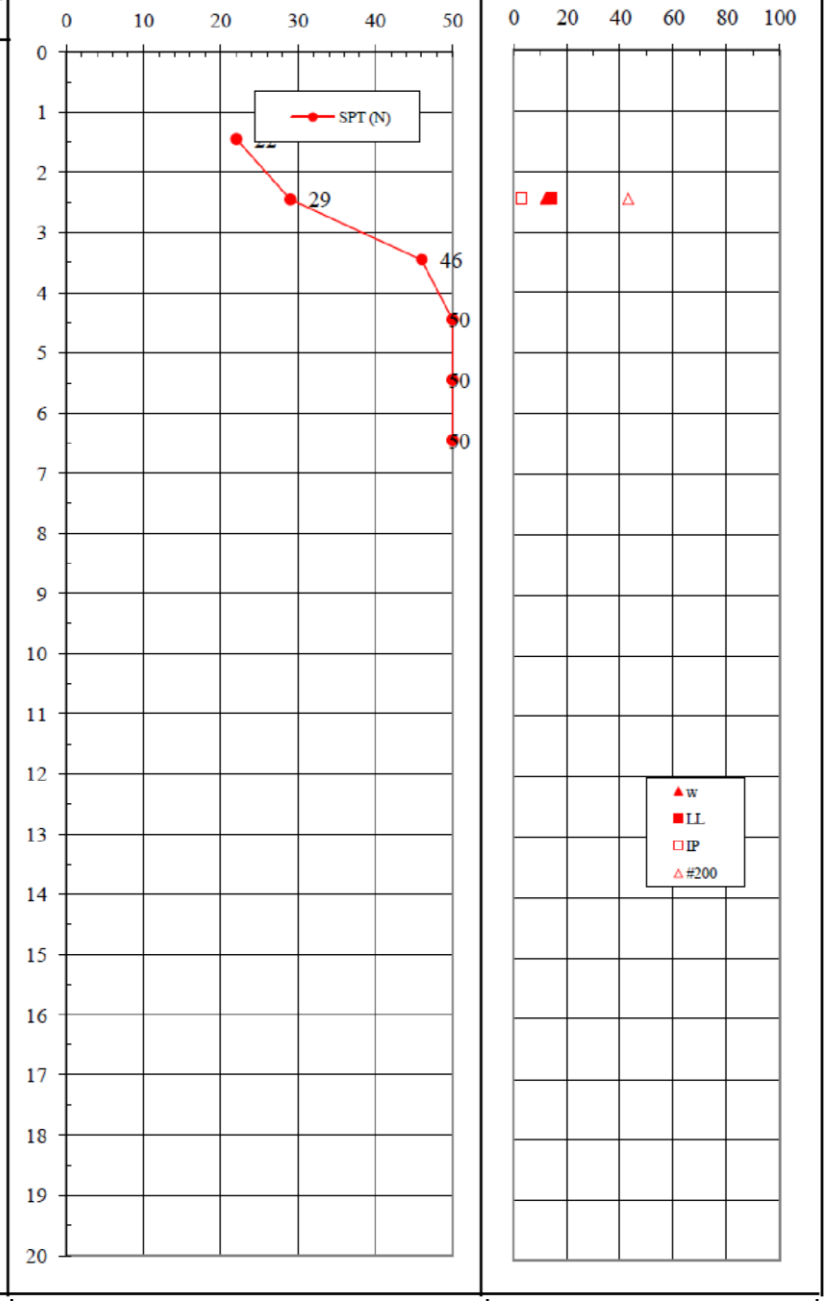
OBRA: Edificio — **Sondeo Nº:** 2

Descripción del Material	NF
Arena limosa (SM), compacidad media, gris amarillenta	
Arena limosa (SM), muy compacta, gris amarillenta	
Fin del Sondeo

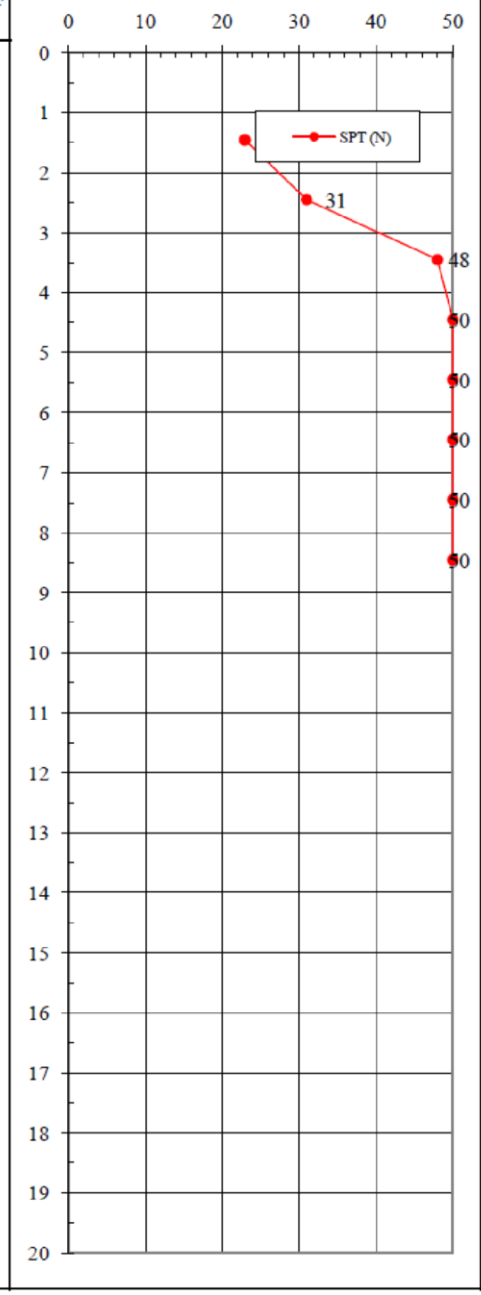
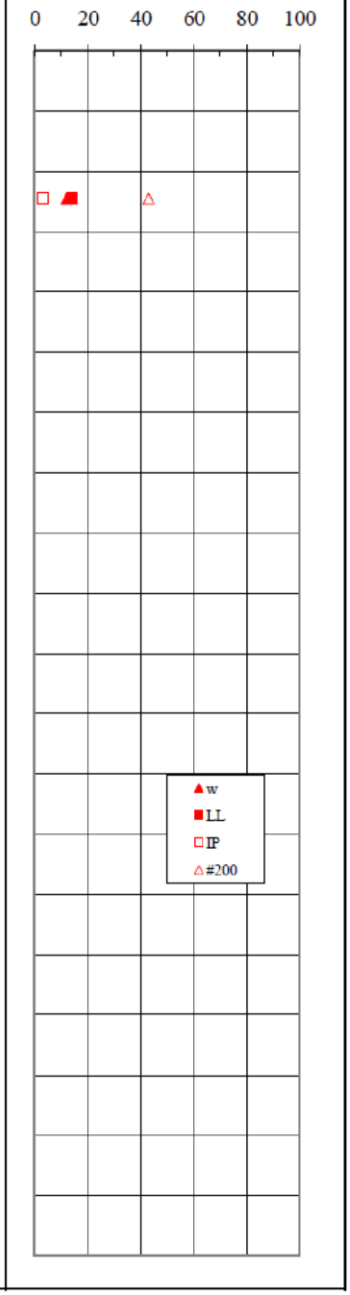
OBRA: Edificio | **Sondeo N°:** 3

Descripción del Material	NF
Arena limosa (SM), compacidad media, gris amarillenta	
Arena limosa (SM), muy compacta, gris amarillenta	
Fin del Sondeo

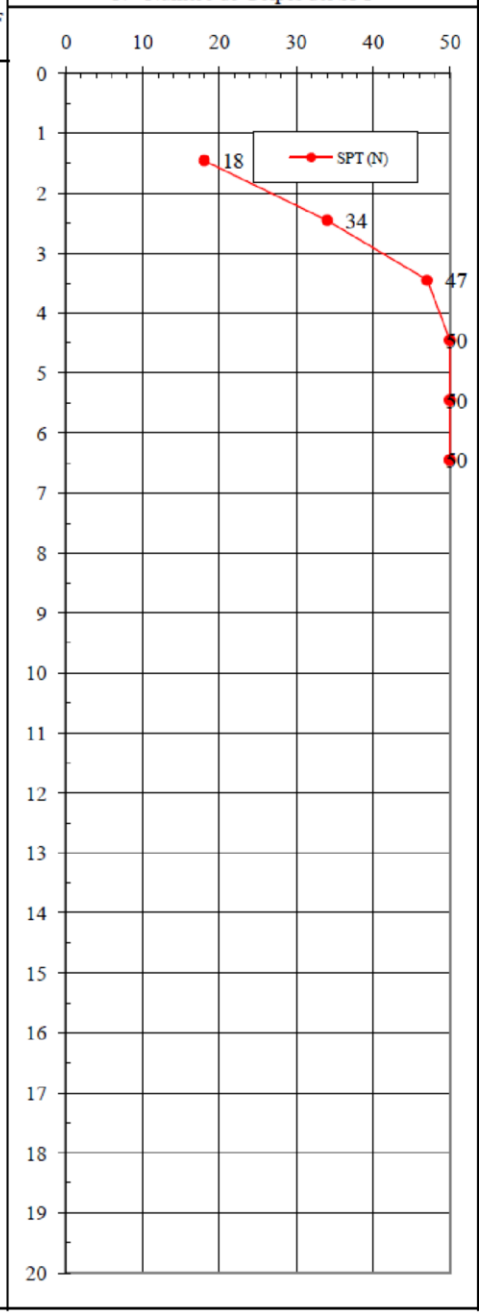
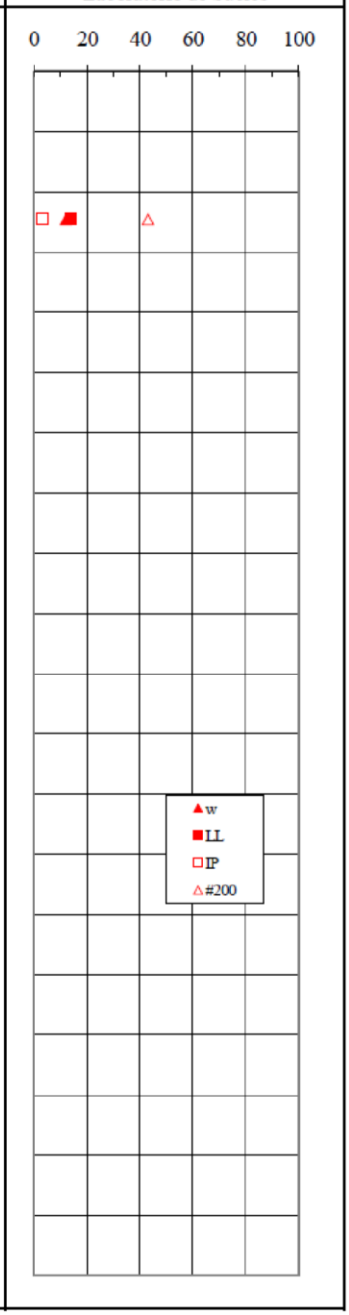
OBRA: Edificio | **Sondeo N°:** 4

Descripción del Material	NF
Arena limosa (SM), compacidad media, gris amarillenta	
Arena limosa (SM), muy compacta, gris amarillenta	
Fin del Sondeo
