El que suscribe, en su carácter de responsable de la Unidad Operativa de contrataciones de la Institución, con el objeto de dar por acreditada la Contratación por Vía Excepción para la **REFACCION EN LA ESC. BAS. N° 461 CONCEPCION MOLINAS DE LA CIUDAD DE CARAPEGUA.**

Referencia: Informe Técnico

En mi carácter de designado por el Ejecutivo Municipal para realizar un análisis técnico en relación al pedido solicitado para la Directora de la institución **ESC. BÁS. Nº 461 CONCEPCION MOLINAS** de este distrito, me dirijo a Usted con respecto a la situación constatada previa verificación in situ por lo que manifestó cuanto sigue:

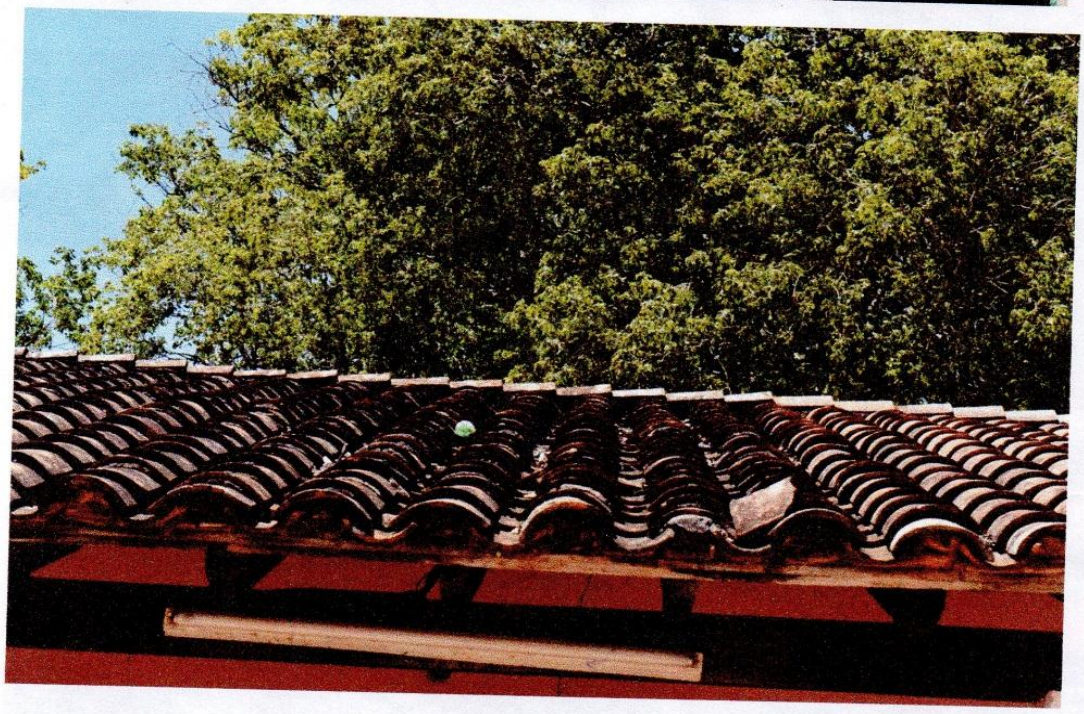
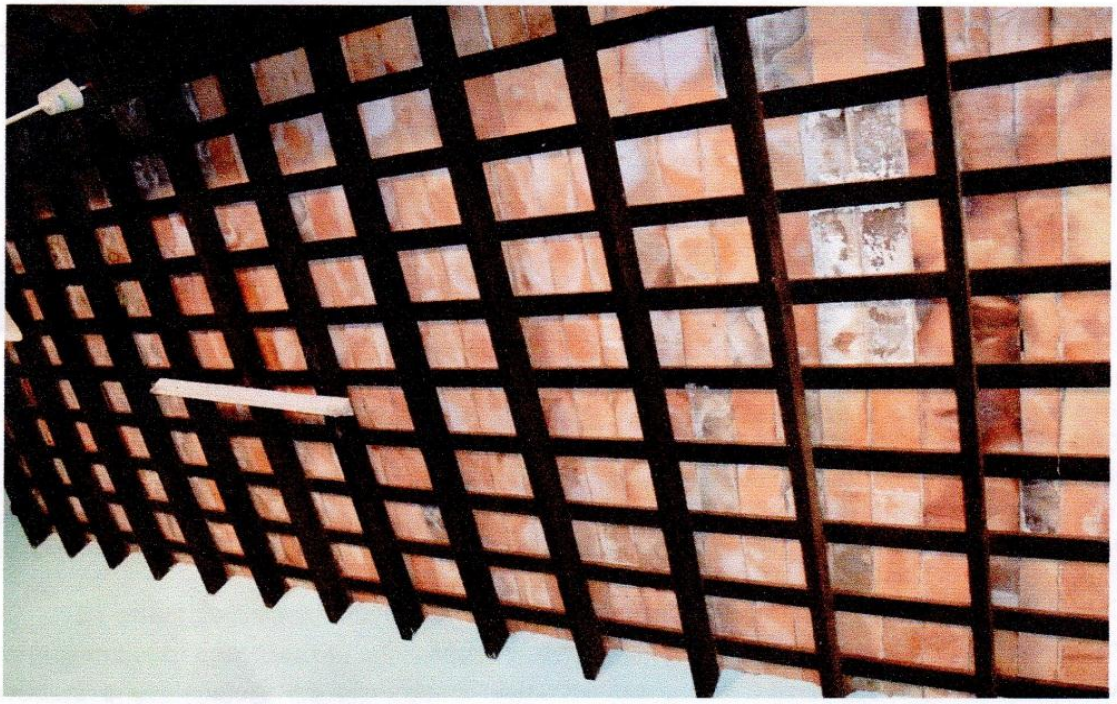
Que, actualmente los techos se encuentran en muy mal estado, con desprendimiento de tejas que en cualquier momento pueden caer. Así mismo las instalaciones eléctricas en partes necesitan ser renovados por su obsolescencia ya que puede ocasionar daños mayores en caso de corto circuito u otro fenómeno y las paredes en varias partes presentan fisuras que de no intervenirse en breve serán causantes de posibles derrumbes, entre otras reparaciones que se establece en el Informe Técnico.

Al respecto, podemos notar en imagen fotográfico el cual se adjunta, claramente la NECESIDAD URGENTE de realizar la refacción total del edificio.

- Se solicita la demolición de techo con recuperación y reparación total del techo de las aulas por deterioro y dar solución a los chorros de agua en días de lluvia.

- Se solicita el cambio de la instalación eléctrica.
