# MUNICIPALIDAD DE LIMPIO

## Memorándum

A: **INTENDENCIA MUNICIPAL - SR. CARLOS PALACIOS**
DE.: Dpto. de Obras Públicas – Director, Cesar Molas.
Referente: Remisión de informe CALLE FDO. DE LA MORA (EL PORTAL)
Fecha: 17 DE MAYO DEL 2019.-

Por el presente remito informe referente al LA CALLE FERNANDO DE LA MORA Y LA CALLE INDIO GUARANI DEL BARRIO EL PORTAL SOBRE CONSTRUCCION DE EMPEDRADO CON CANALIZACION.

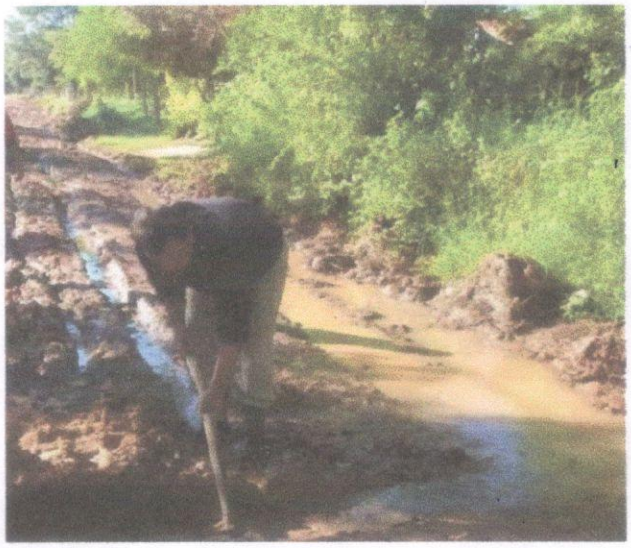
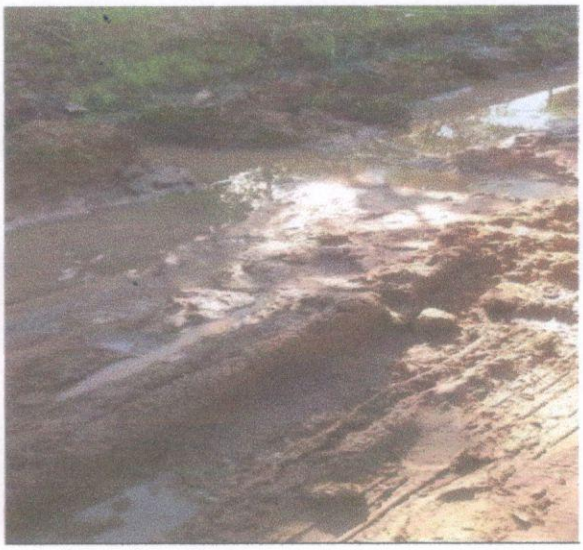
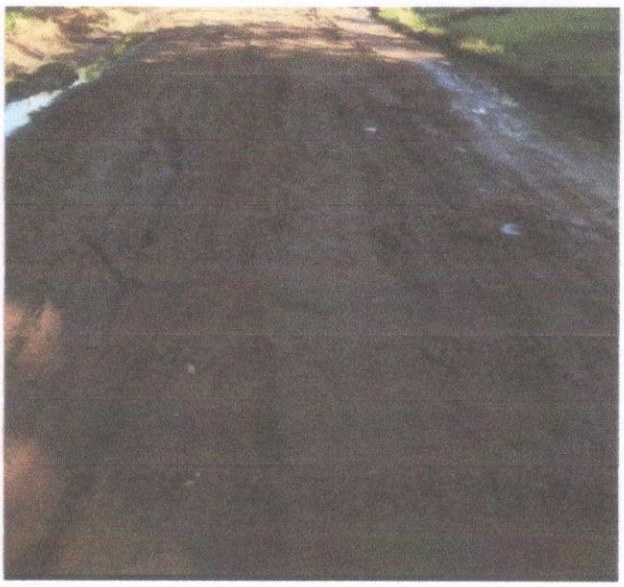
La calle s/n colindante a la Escuela Básica N°4718 Santa Lucia, sito en el Barrio Santa Lucia de la Ciudad de Limpio, la cual es terraplenada y se encuentra en estado deplorable por lo que actualmente es intransitable, debido a que la misma si bien cuenta con un canal de desagüe a cielo abierto, no tiene la pendiente requerida para drenar el caudal de agua existente, lo que ocasiona que varias viviendas que están por debajo del nivel del camino se inunden fácilmente, situación que empeora tras cada lluvia lo que provoca que el agua se mantenga estancada en el lugar y se convierte en lugar propicio para la infestación larvaria, lo que expone a una situación de riesgo inminente a la salud de los lugareños y a los alumnos que diariamente asisten a la institución educativa.

A continuación se insertan imágenes de la situación de las calle en cuestión en la cual se puede apreciar lo expresado en el párrafo precedente:

Por todo lo expuesto, el Departamento de Obras recomienda la Construcción de Pavimento Tipo Empedrado, Construcción de Canal a cielo abierto de PBC con base de Hormigón, Puente de Hormigón y Colocación de Tubos de Hormigón, viendo la precaria infraestructura de la calle (terraplenada), con lo que se lograría paliar la problemática local.
