Referencia: Contratación por Excepción "CONSTRUCCION DE MAMPOSTERIA DE PIEDRA BRUTA COLOCADA SOBRE ARROYOS Y DIFERENTES SECTORES DE LA CIUDAD DE ASUNCION"

Fecha: 23/04/2014

DICTAMEN UOC Nº 18/2014

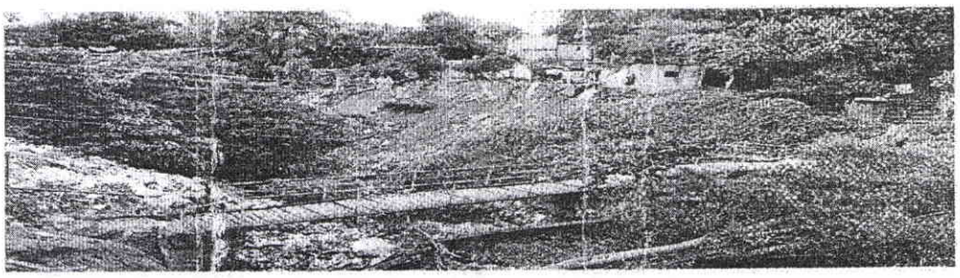
Casas de la Chacarita están a punto de derrumbarse después del temporal

Por desmoronarse unas 20 familias corren riesgo de que sus casas vayan al fondo del barranco

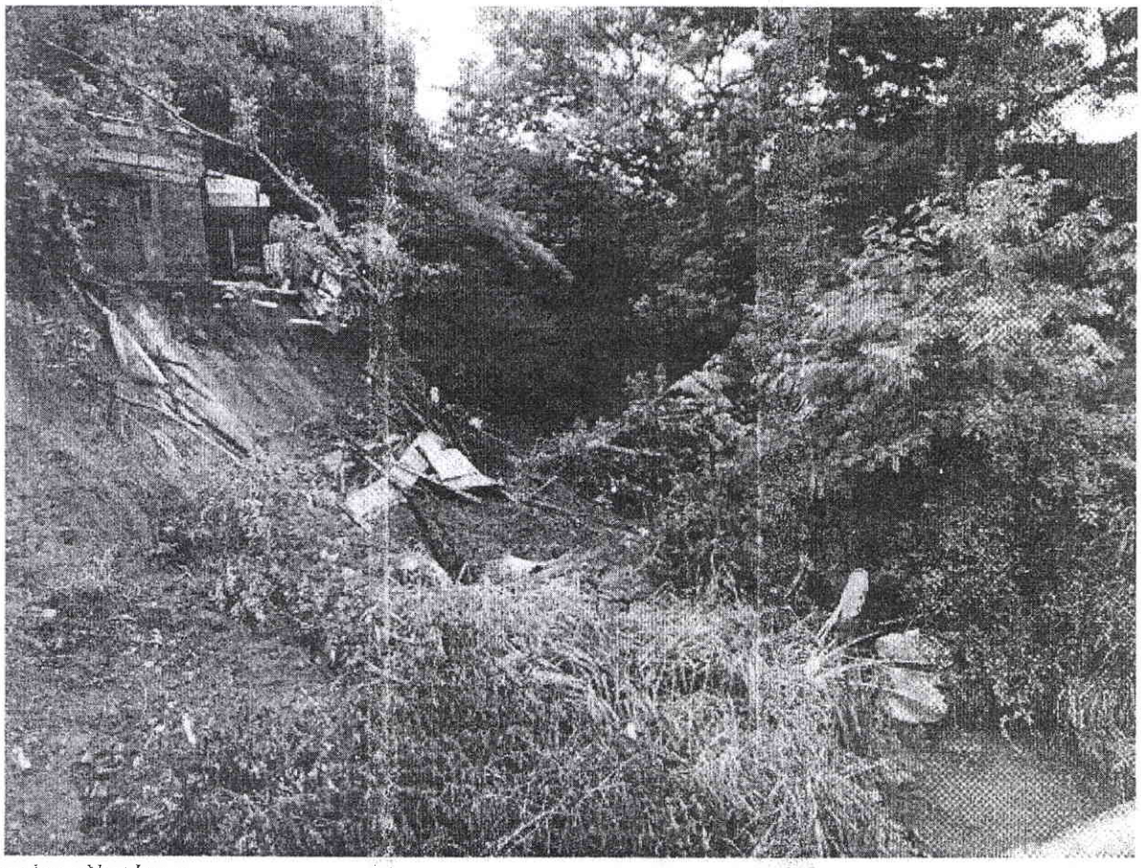
Debido a la gran cantidad de agua caída entre la tarde del jueves y madrugada del viernes, la casa de la familia León, que se encuentra al borde del arroyo Ferreira, en Asunción, se desmoronó.

La casa que se encuentra a metros del arroyo Ferreira se derrumbó / María Gabriela González. ABC Color

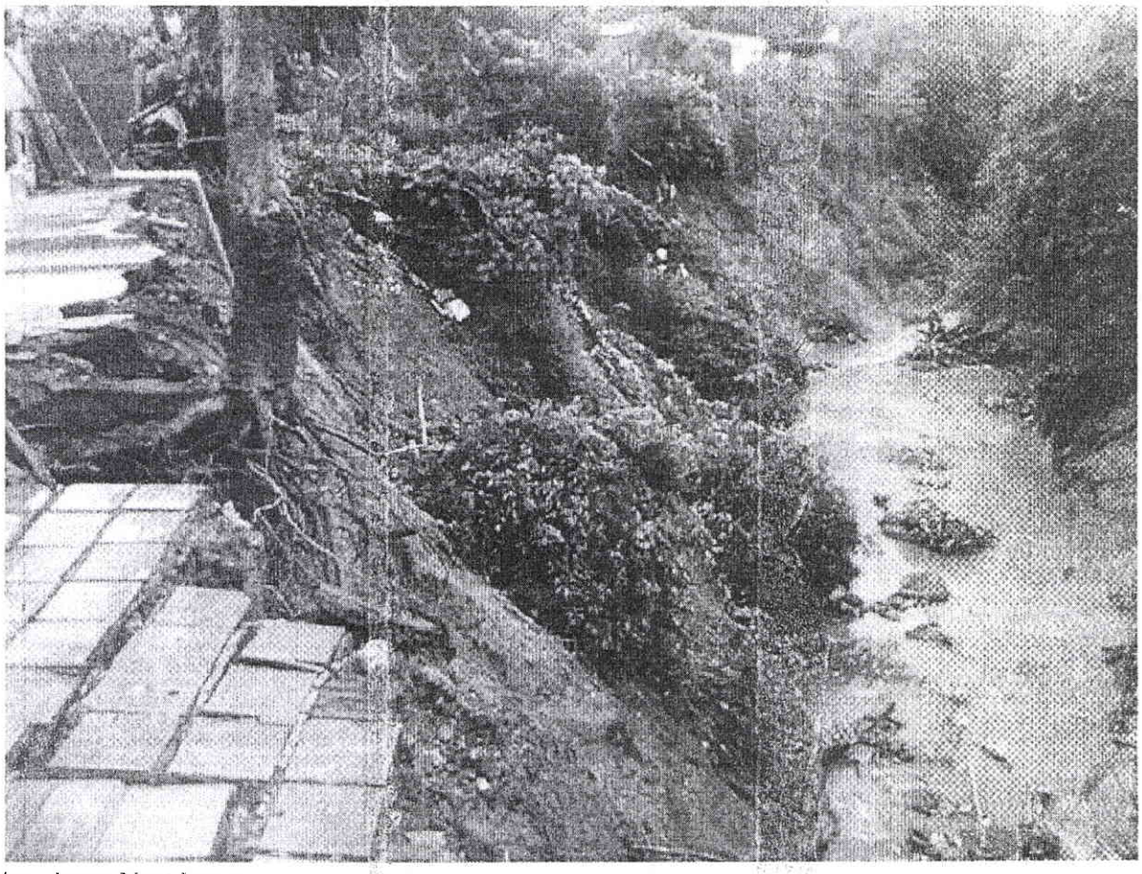
Los márgenes de arena del arroyo Ferreira en la zona del barrio Republicano se están desmoronando tras las lluvias de anoche y de este viernes que, además, causaron inundaciones en distintos puntos del país.

El margen se está cayendo a pedazos. / Gentileza, César Miranda

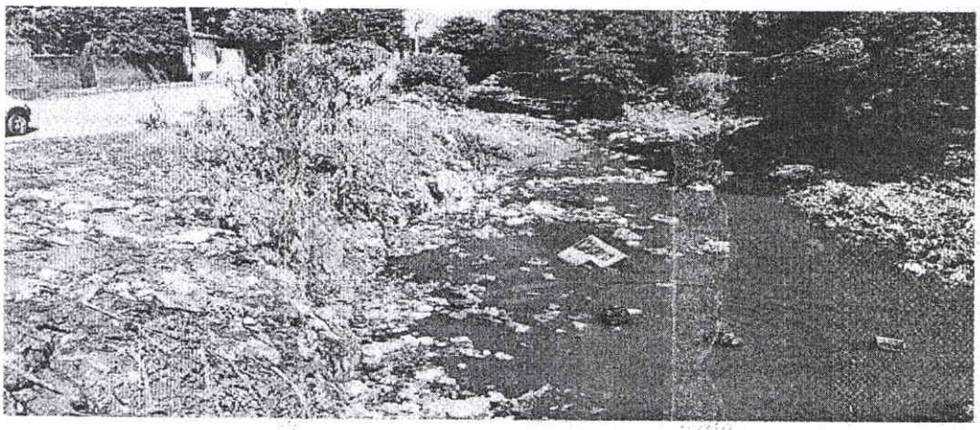
Insalubre. El curso de agua del Mburicá está colmatado de basura y de efluentes cloacales.

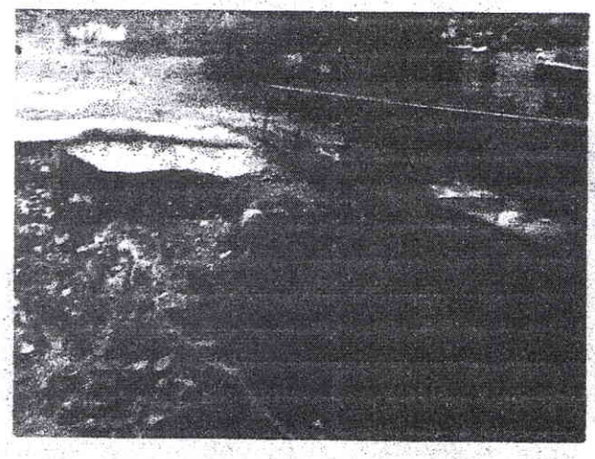
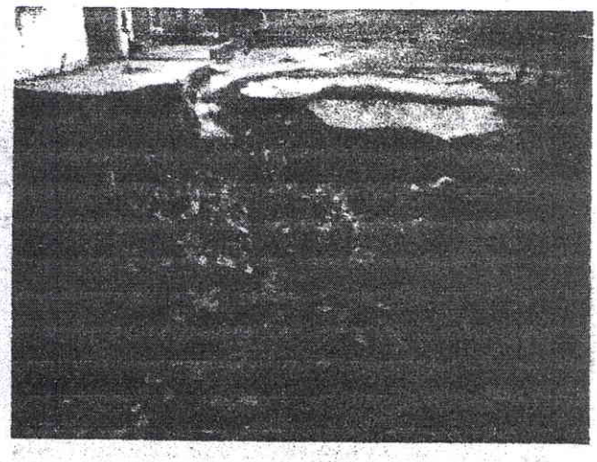
20 proyectadas y Arroyo Paraguarí

Se verifico en el lugar el desmoronamiento de 6 metros lineales del muro en la zona de la calle 19 proyectadas, debido a que la zona afectada del muro se encuentra en cercanías del puente peatonal la estructura del mismo podría verse afectada con otra precipitación de igual magnitud.

Solución: reconstrucción de 6 metros lineales de muro de piedra Bruta de 6 metros de altura.

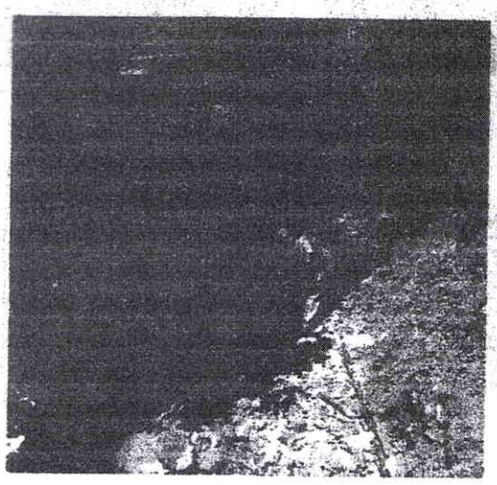
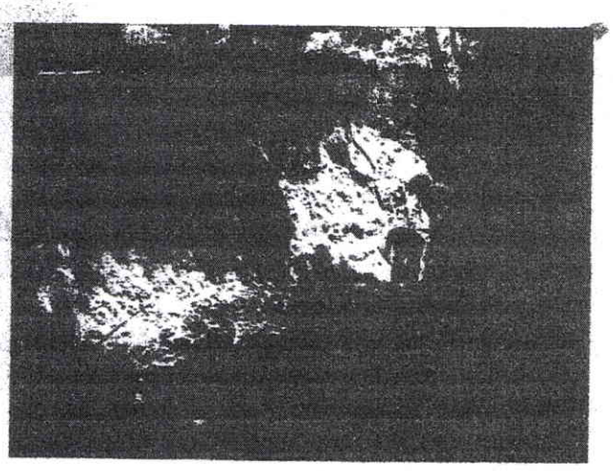
17 proyectadas y Capitán Figari

Se verifico en el lugar el desmoronamiento de 15 metros lineales de muro existente en el arroyo Moroti, fueron afectados los patios de dos casas que se encuentran ubicadas en ambos márgenes del arroyo.

Reconstrucción de 15 metros lineales de Muro de Piedra Bruta de 3m de altura

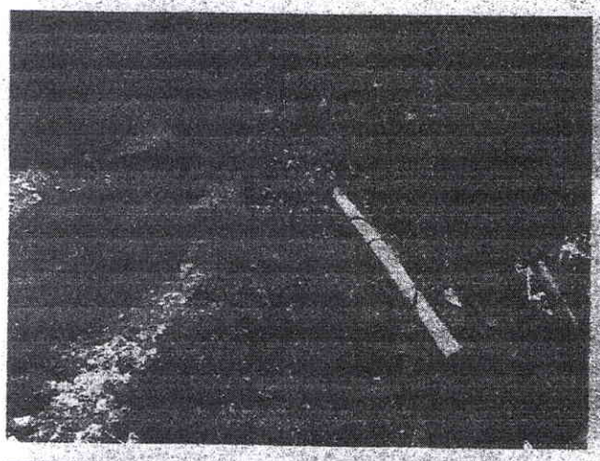
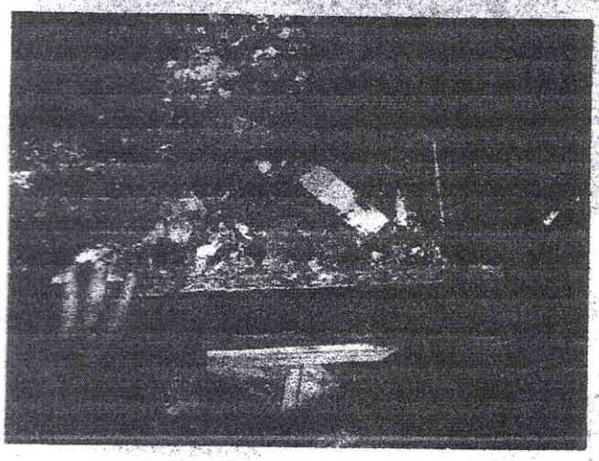
34 proyectadas y República Francesa

Atendiendo el pedido realizado por la COMUEDA a la Dirección de Vialidad para proceder a la verificación de una vivienda construida al borde del arroyo Ferreira la cual se ve afectada por la erosion del cause y desmoronamiento de la orilla.

Construcción de 35 metros lineales de Muro de Piedra Bruta de 3 metros de Altura.

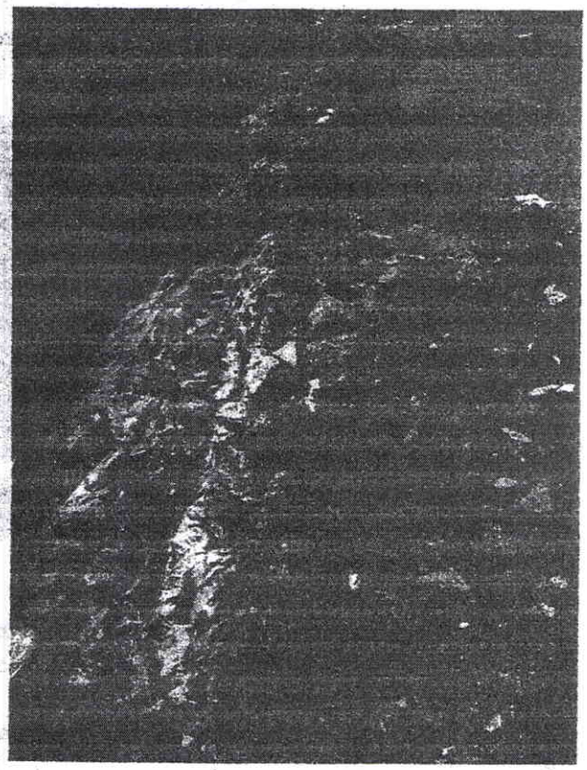
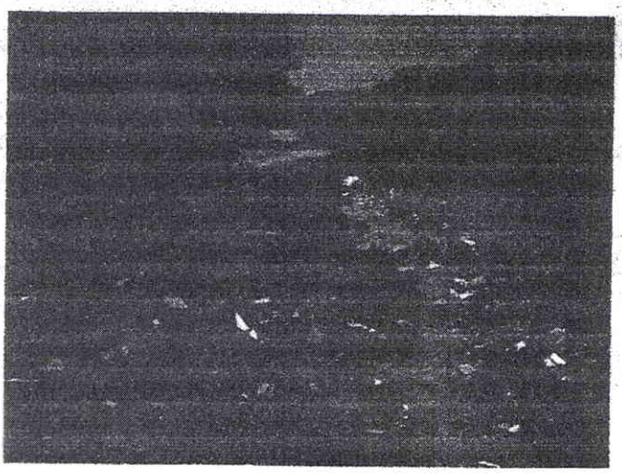
ZONA JUKUTY

Se observo en el lugar el derrumbe del muro de piedra bruta y erosión del borde del arroyo Ferreira, afectando el camino de terraplén como se observa en las imágenes.

Solución:
Relleno y Construcción de 35 metros lineales de Muro de Piedra Bruta de 2,5 metros de Altura.

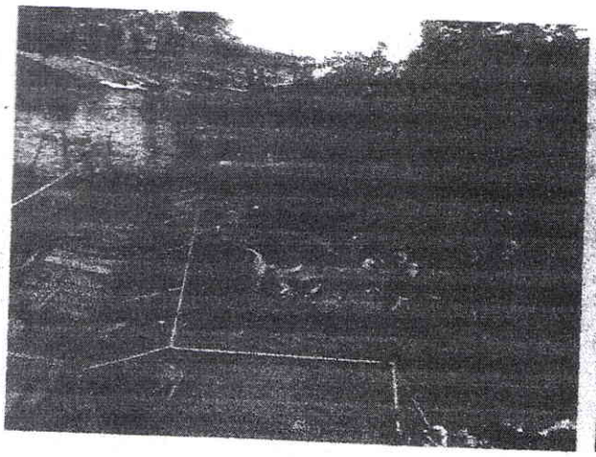
RECONSTRUCCION DE PUENTE PEATONAL

Debido a las grandes precipitaciones registradas en estos días se vio afectada la base del puente peatonal del barrio Ricardo Brugada, la cual se encuentra en etapa de reconstrucción, actualmente se están construyendo los muros de piedra bruta los cuales son los elementos estructurales de apoyo de dicho puente.

Solucion:
Construcción de 26 metros lineales de muro de piedra bruta, refuerzo de estructura metalica del puente, reemplazo de maderas de la plataforma del puente.

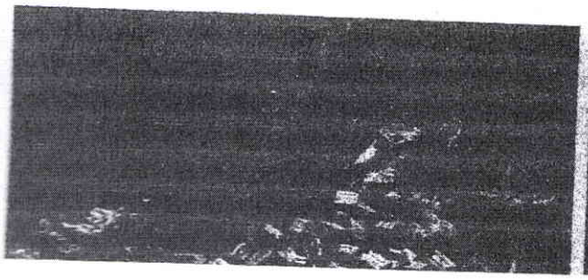
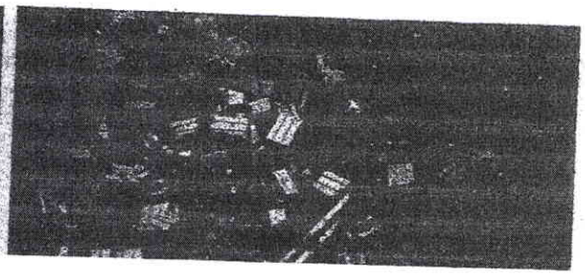
Pasillo casi Florencio Villamayor

Atendiendo el pedido realizado por la COMUEDA a la Dirección de Vialidad para proceder a la verificación de una vivienda construida al borde del arroyo se constato el derrumbe de la protección del canal que consistía en una pantalla de hormigón, la cual obstaculizo el paso del agua y provoco la erosión de la otra margen del arroyo causando el desmoronamiento de la pared de la vivienda.

Construcción de 4 metros lineales de Muro de Piedra Bruta de 2,5 metros de Altura.

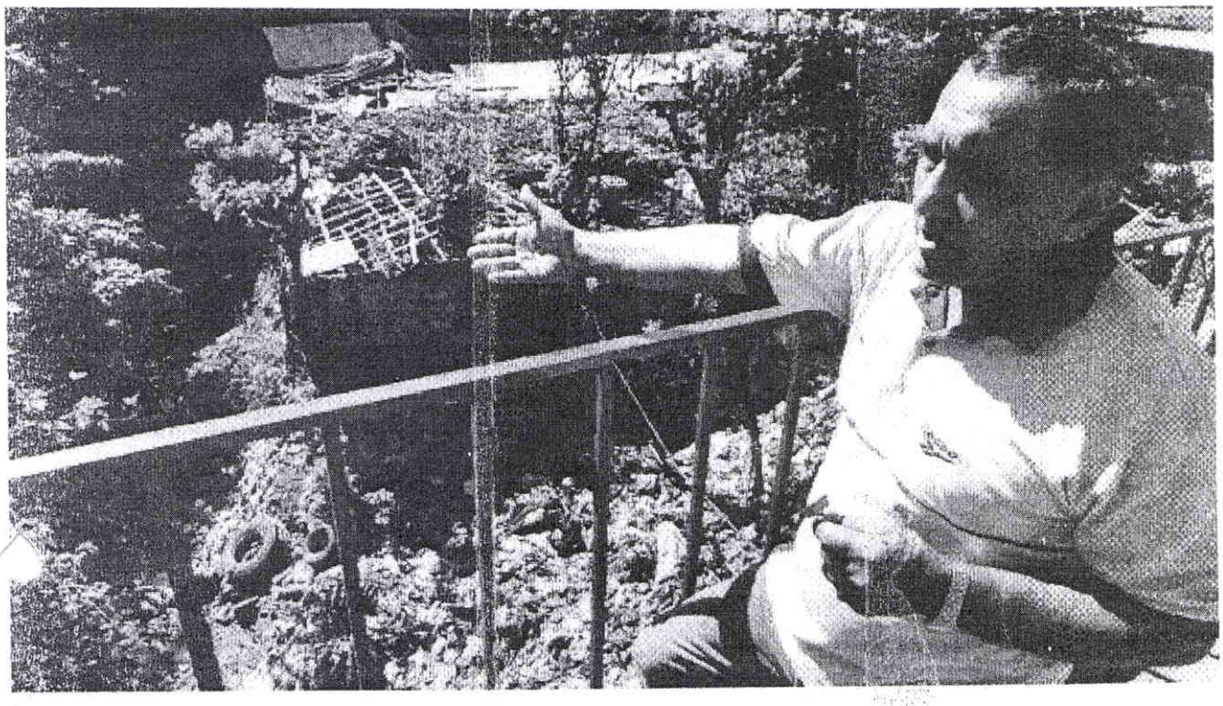
Francisco Guerrero, quien se dedica a enseñar boxeo. vive bajo el puente del A° Salamanca de Asunción. / ABC Color
