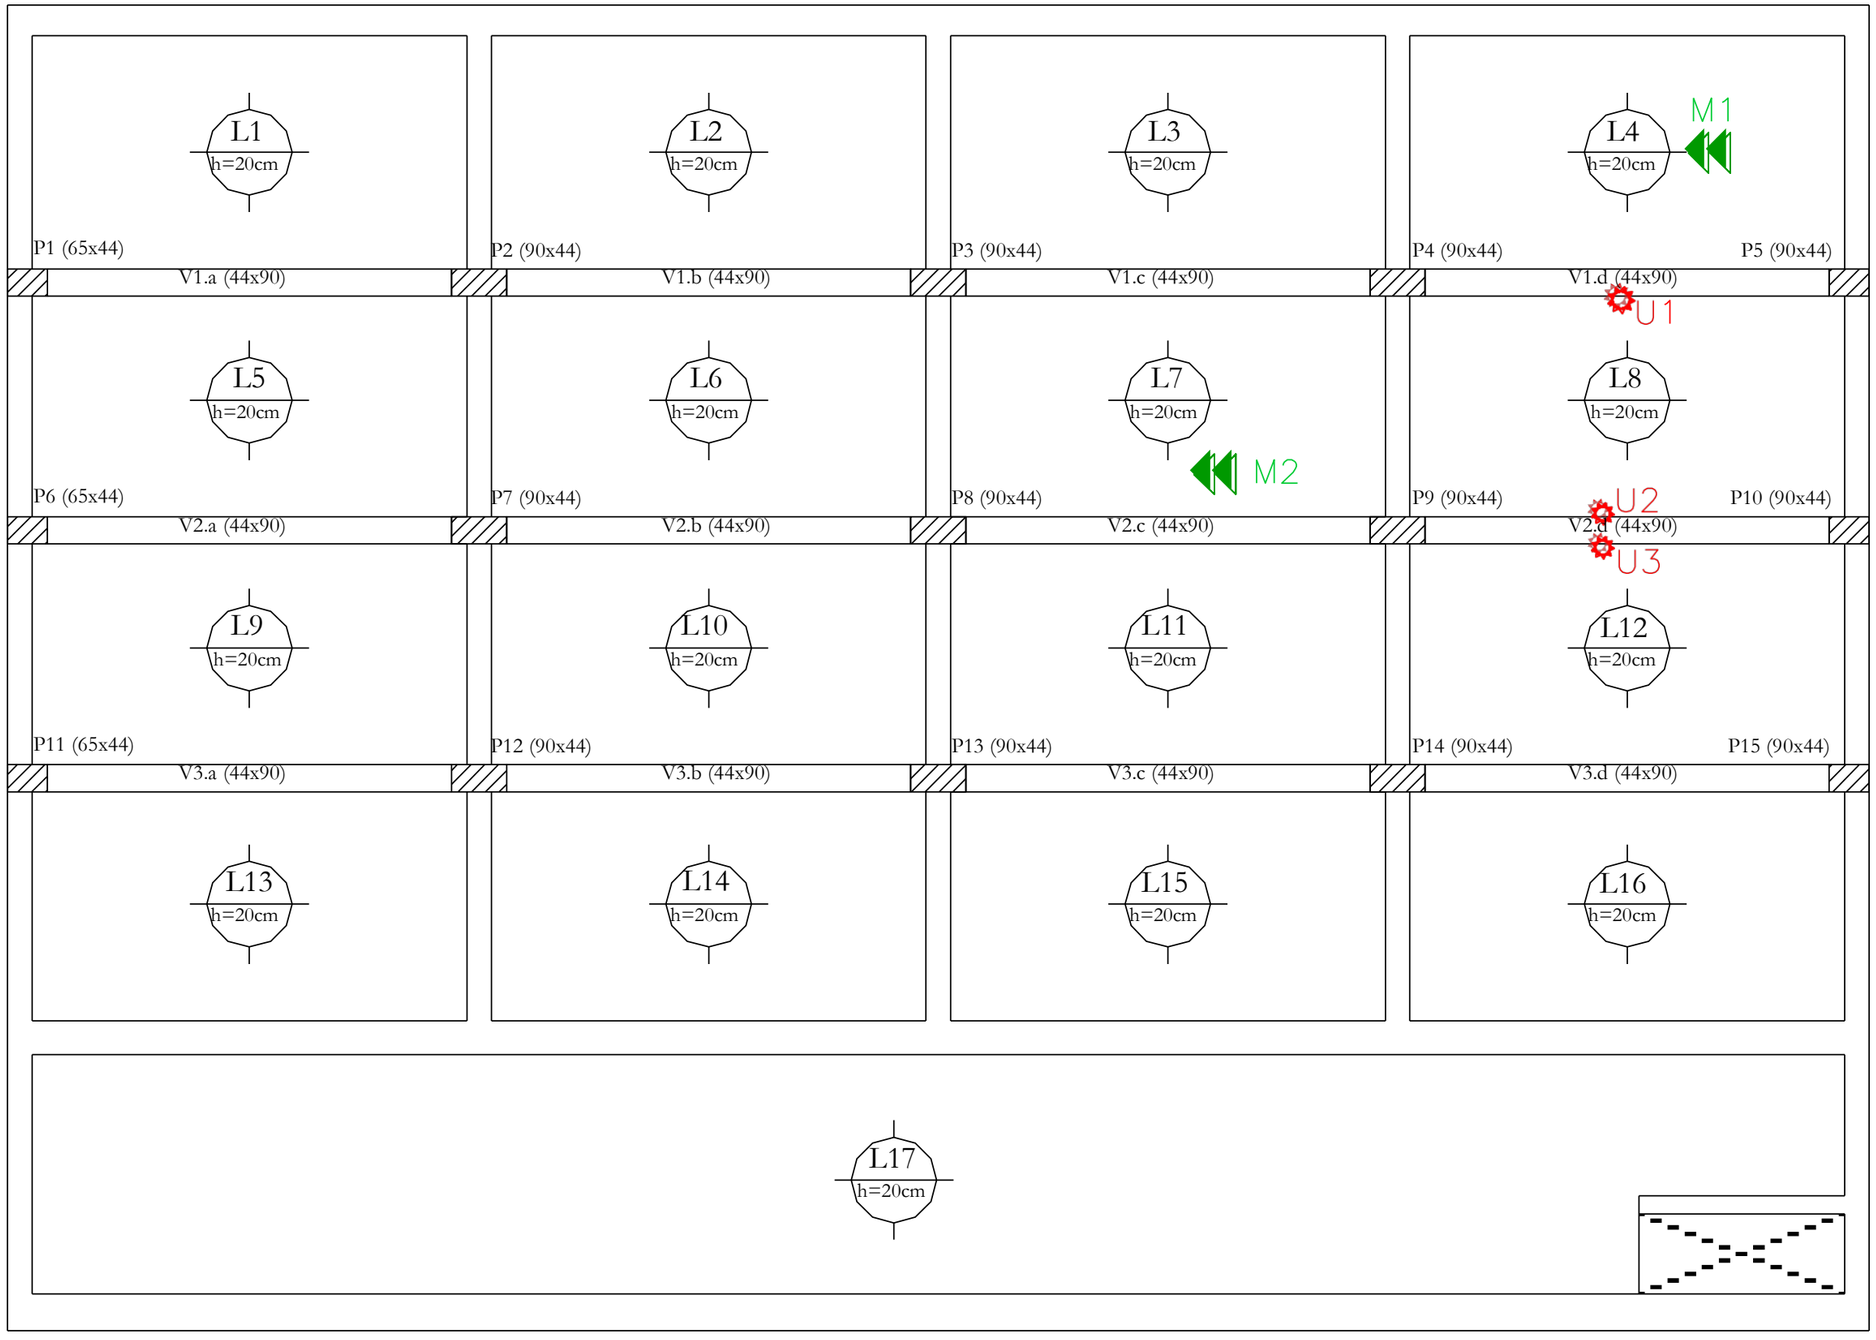
REFERENCIAS DE DAÑOS	
Corrosión sup. en perfiles	
Fisuras en bovedillas	
Humedad	
Fisuras Inclinadas en mampostería	
Fisuras verticales en vigas	
Fisura en bovedilla con desprendimiento	
Desprendimiento en hormigón	
Desprendimiento en bovedilla
