PROYECTO DE REORDENAMIENTO DEL TRÁNSITO URBANO

ZONA DE INFLUENCIA DEL MERCADO MUNICIPAL

MUNICIPALIDAD DE ITAUGUÀ
DIRECCIÒN DE PLANIFICACIÒN, URBANISMO Y ORDENAMIENTO TERRITORIAL

AÑO 2015
ESMERALDA BÀEZ, DIRECTORA

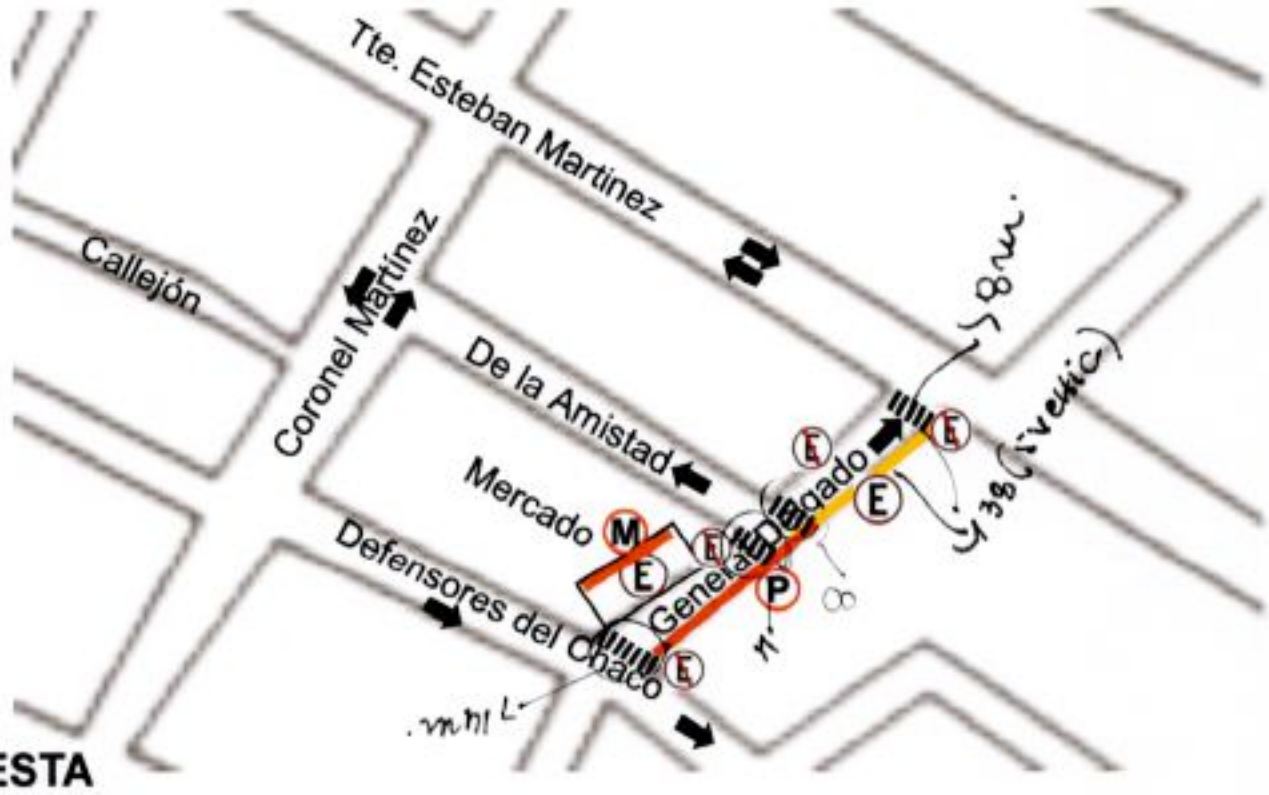
GENERAL DELGADO E/ DEFENSORES DEL CHACO Y TTE. ESTEBAN MARTÍNEZ

- Cruze de peatones, afluencia masiva a zona comercial del mercado.
- Estacionamiento de dos filas en calle de un sentido.
- Parada de unidades de transporte público interno.
- Parada de colectivos sin espacio ni señalización adecuada. (P)
- Estacionamiento irregular de camiones para carga y descarga de mercaderias.
- Estacionamiento desordenado en el recinto del mercado. (E)

- Señalización de "Cruze de Peatones" en las boca calles (pintura sobre pavimento)
- Señalización de "Prohibido Estacionar" en las esquinas de la boca calle. (cartel y pintura sobre pavimento). (E)
- Señalización de "Estacionamiento" en franjas disponibles (carteles). (E)
- Estacionamiento de camiones para carga/descarga de mercaderías en horario limitado.
- Estacionamiento para motos dentro del recinto del mercado.(pintura sobre pavimento y cartel de señalización) (M)
- Acondiconamiento y señalización adecuada de la parada de colectivos (P)
- Señalización y marcación ordenada dentro del recinto de estacionamiento del mercado. (E)

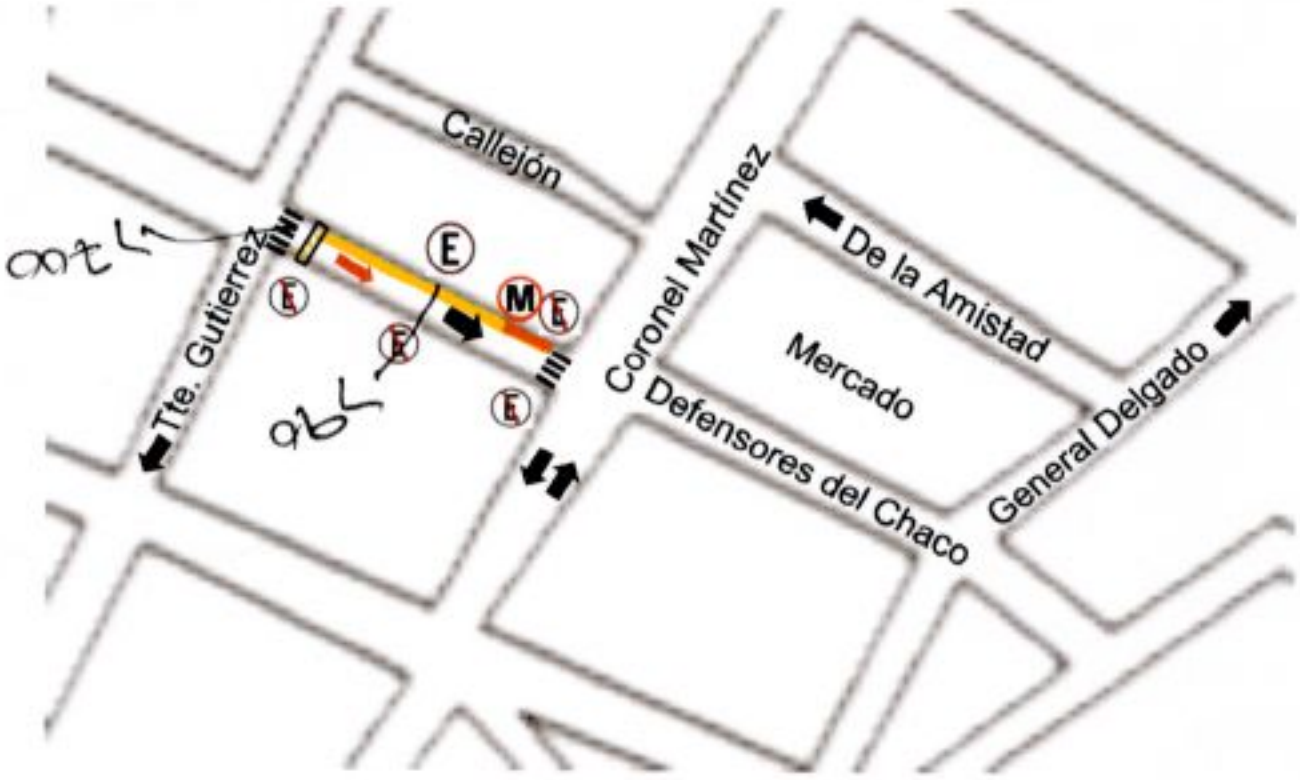
DEFENSORES DEL CHACO E/ TTE GUTIERREZ Y CORONEL MARTINEZ

- Cruze de peatones, afluencia masiva a zona comercial del mercado.
- Estacionamiento de dos filas en calle de un sentido sentido.
- Giro de unidades de transporte público.
- Conflicto en cruze de boca calle por obstaculización visual
- Lomada disminuye la velocidad, le falta pintura señaletica

- Señalización de "Cruze de Peatones" en las boca calles (pintura sobre pavimento)
- Señalización de "Prohibido Estacionar" en las esquinas de la boca calle. (cartel y pintura sobre pavimento)
- Señalización de "Estacionamiento" en franjas disponibles (carteles).
- Estacionamiento de camiones para carga/descarga de mercaderías en horario limitado.
- Estacionamiento para motos. (pintura sobre pavimento y cartel de señalización)

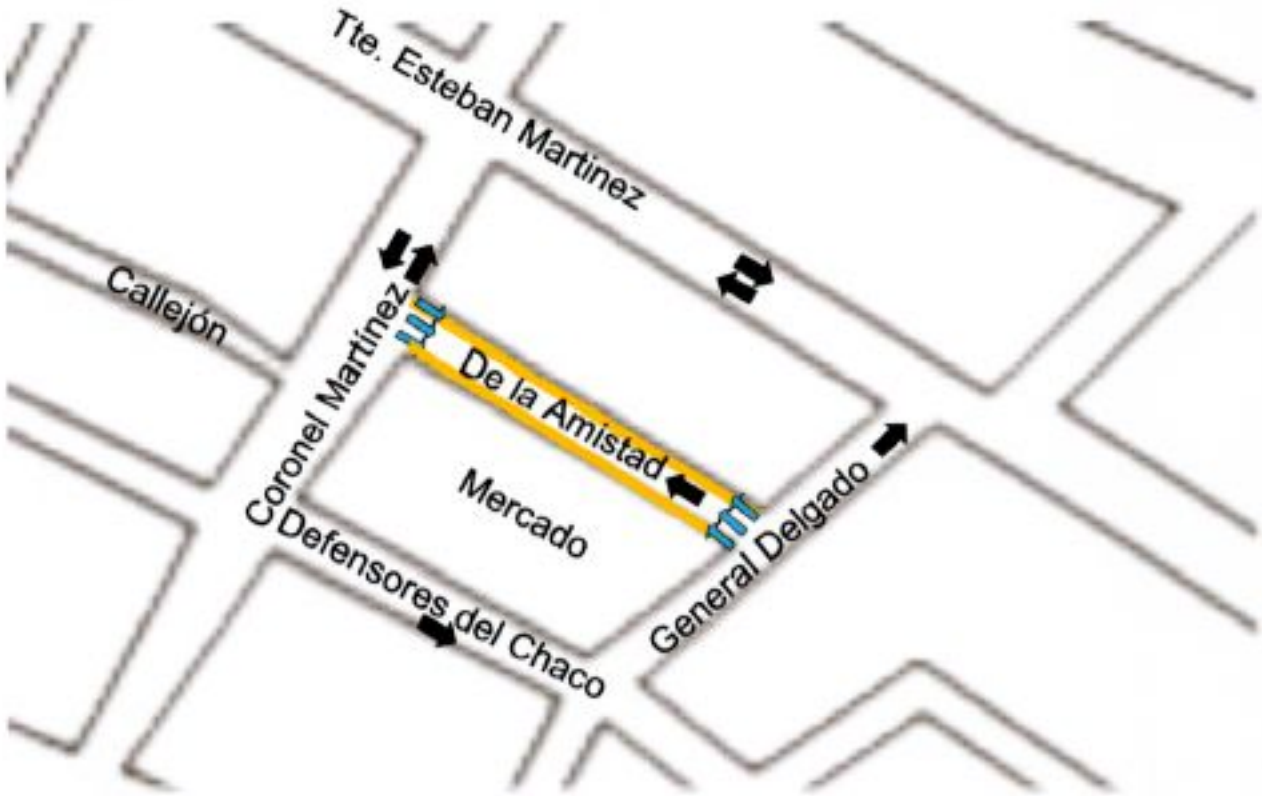
DE LA AMISTAD E/ CORONEL MARTINEZ Y GENERAL DELGADO

- Cruze de peatones, afluencia masiva a zona comercial del mercado.
- Estacionamiento doble en calle de un solo sentido.
- Estacionamiento irregular de camiones para carga y descarga de mercaderias.

- Se recomienda que este trayecto sea en mayor medida de uso peatonal, prohibir el paso de autos y camiones, solo permitir la circulación de motos y de vehiculos para carga y descarga de mercaderias en un horario limitado.
- Señalización de carteles de "Prohibido el paso vehicular" "Solo motos" y de "Acceso de vehiculos limitado para carga y descarga de mercaderías".
- Estacionamiento para motos, franja de 5 m .(pintura sobre pavimento y cartel de señalización)
- Señalización de "Cruze de Peatones" en las boca calles (pintura sobre pavimento)
- Cartel de prohibido estacionar en las esquinas.

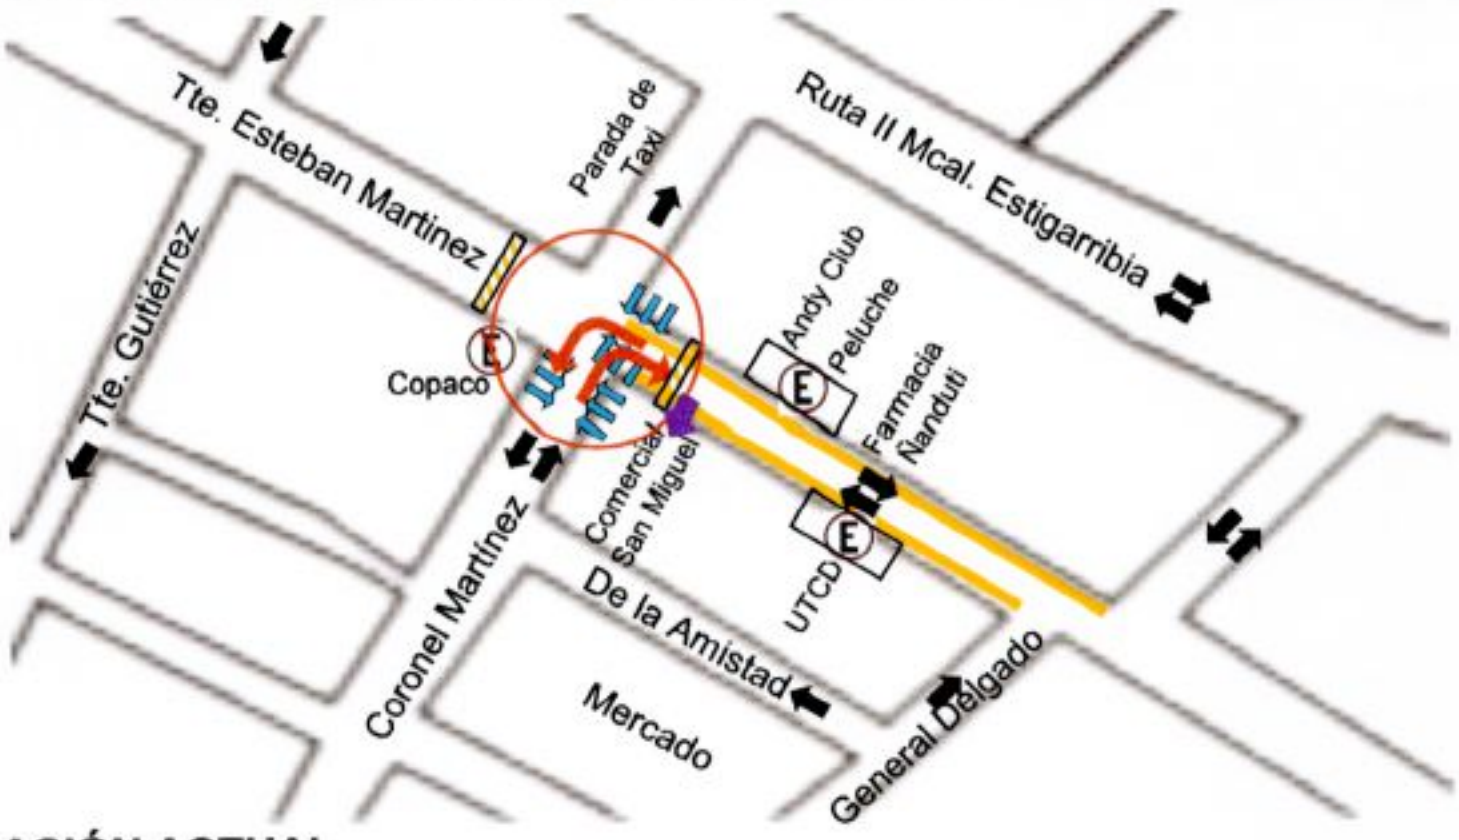
TTE. ESTEBAN MARTÍNEZ E/ CORONEL MARTÍNEZ Y GENERAL DELGADO

- Cruze de peatones, afluencia masiva a zona comercial del mercado.
- Estacionamiento de dos filas en calle angosta de doble sentido.
- Giro de unidades de transporte público.
- Estacionamiento en sentido transversal de camión para carga/descarga de mercaderías, que sobrepasa la linea de vereda.
- Lomadas hace que el paso sea lento.
- Solo Copaco posee un cartel de "Prohibido Estacionar" en la esquina
- Algunos comercios poseen estacionamiento para sus clientes, pero no estan señalizados.

- Señalización de "Cruze de Peatones" en las boca calles (pintura sobre pavimento)
- Señalizacion "Lomadas" (cartel y pintura).
- Señalización de "Prohibido Estacionar" en las esquinas de la boca calle, lado izquierdo de Tte. Esteban Martinez. (cartel y pintura sobre pavimento).
- Señalización de "Estacionamiento" en franjas disponibles (carteles).
- Recomendación al comercio que el estacionamiento del camión para carga/descarga de mercaderías no sobrepase la linea de la vereda y sea realizado en horas de menor tráfico, o que estacione paralelo a la calle.
- Solicitar a los comercios e instituciones que señalizen sus estacionamientos con pintura en el pavimento y coloquen carteles.
- Estacionamiento para motos, margen de 5 m (pintura sobre pavimento y cartel de señalización)

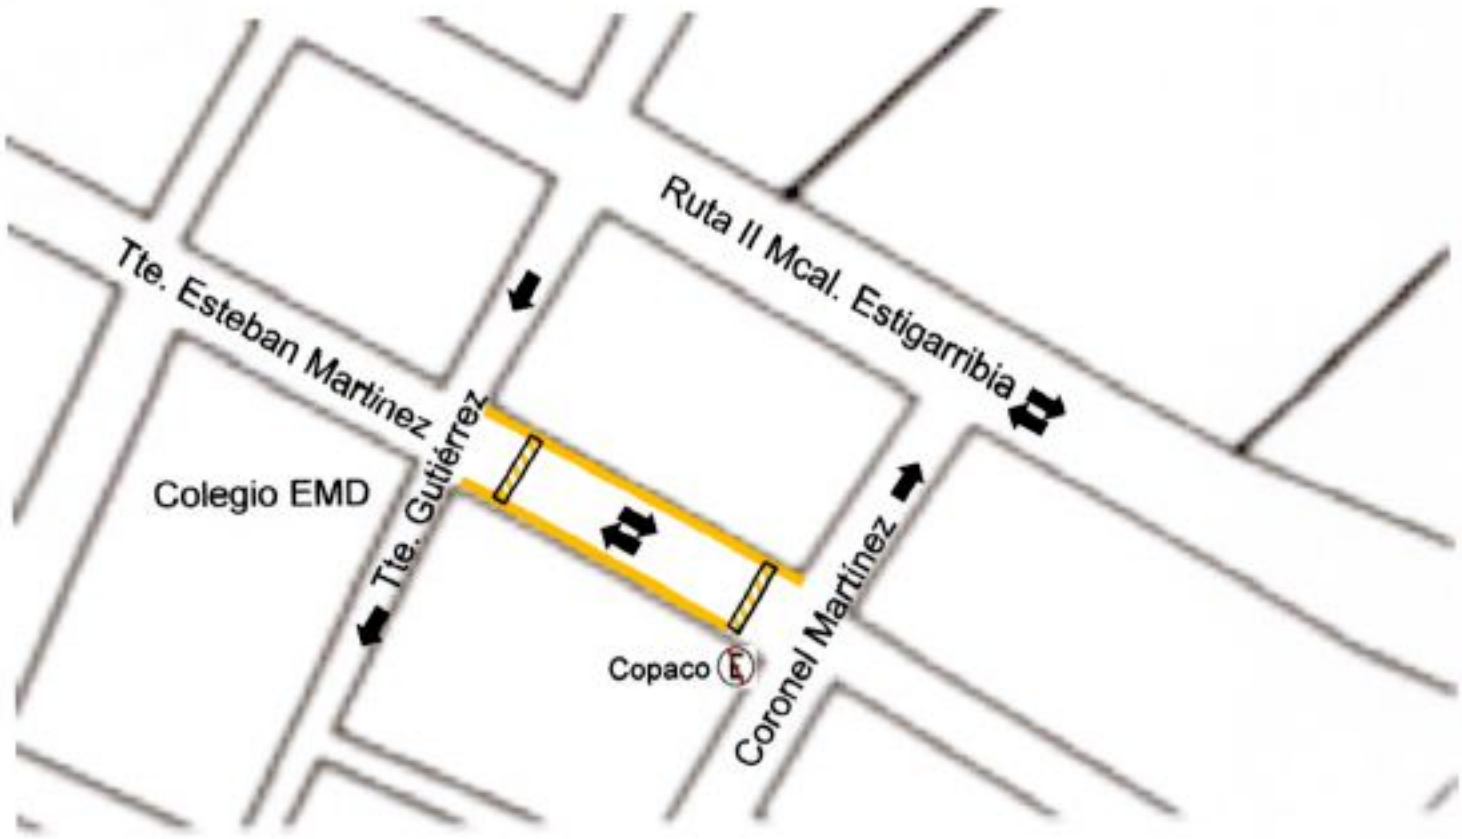
TTE. ESTEBAN MARTÍNEZ E/ TTE. GUTIÉRREZ Y CORONEL MARTÍNEZ

- Cruze de peatones, afluencia masiva a zona comercial del mercado.
- Estacionamiento de dos filas en calle de doble sentido.
- Lomadas disminuye la velocidad haciendo que el paso sea lento.
- Solo Copaco posee un cartel de "Prohibido Estacionar" en la esquina.

- Señalización de "Cruze de Peatones" en las boca calles (pintura sobre pavimento)
- Señalizacion "Lomadas" (cartel y pintura).
- Señalización de "Prohibido Estacionar" en las esquinas de la boca calle, (cartel y pintura sobre pavimento).
- Señalización de "Estacionamiento" en franjas disponibles (carteles).
- Estacionamiento para motos, margen de 3 a 5 m (pintura sobre pavimento y cartel de señalización

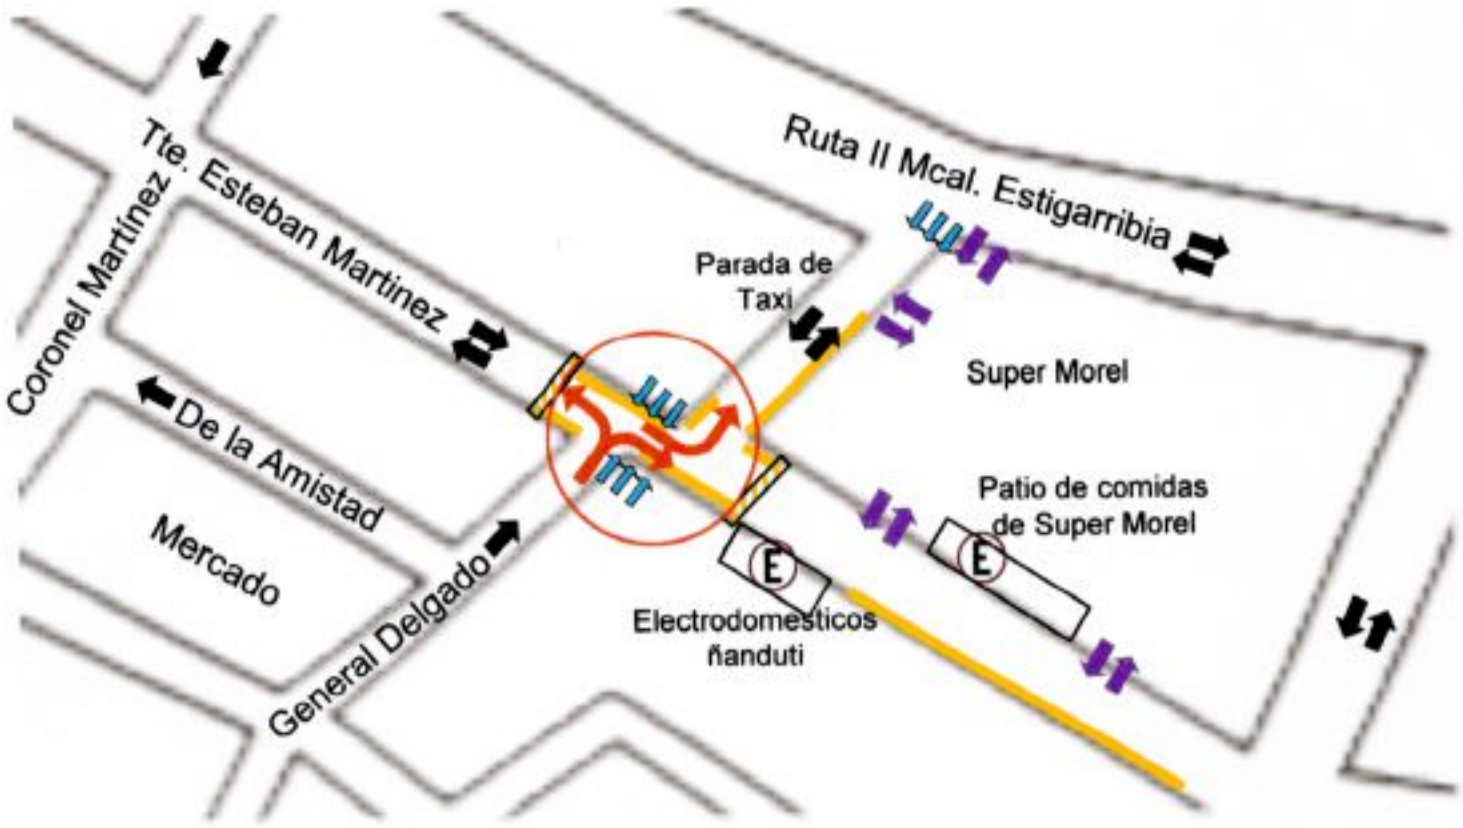
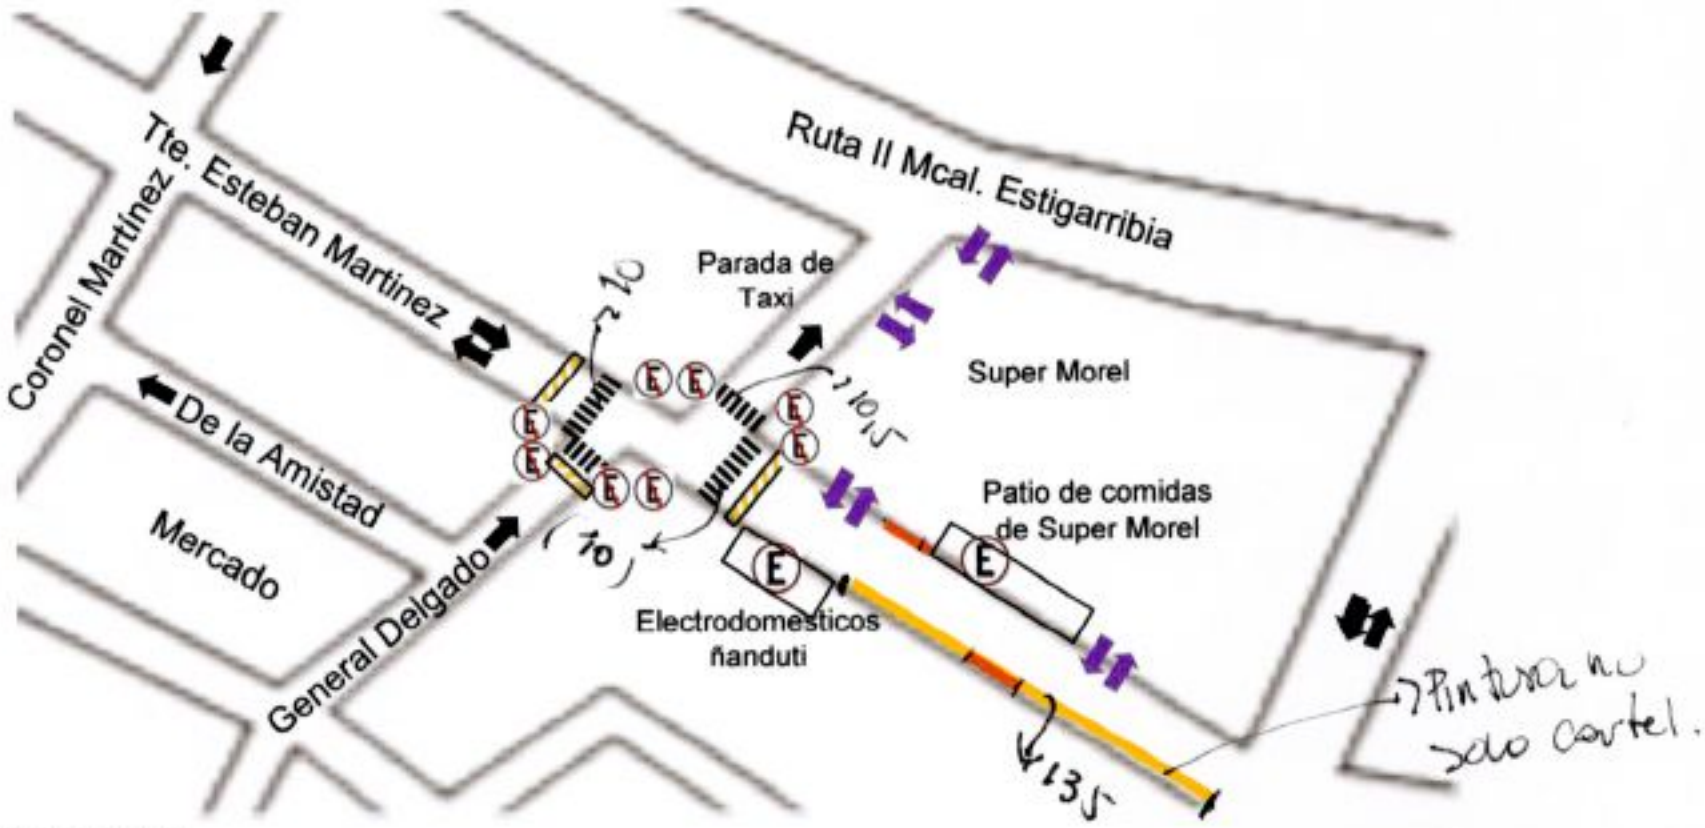
TTE. ESTEBAN MARTÍNEZ Y GENERAL DELGADO

- Afluencia masiva de peatones, a zona comercial del mercado y super Morel .
- Estacionamiento en las esquinas de las bocas calles.
- Giro de unidades de transporte público.
- Continuidad truncada de Calle General Delgado de eje transversal, un sentido zona del mercado y doble sentido hacia la Ruta II.
- Lomadas, disminuye la velocidad haciendo que el paso sea lento.
- Bocas de entrada y salida a estacionamiento del Super

- Señalización de "Cruze de Peatones" en las boca calles (pintura sobre pavimento)
- Señalizacion "Lomadas" (cartel y pintura).
- Señalización de "Prohibido Estacionar" en las esquinas de la boca calle, (cartel y pintura sobre pavimento).
- Señalización de "Estacionamiento" en franjas disponibles (carteles).
- Cambio de doble sentido a solo sentido de la calle General Delgado hacia la Ruta II.
- Solicitar al Super Morel que señalize acceso a su estacionamiento.
- Estacionamiento para motos, margen de 5 m (pintura sobre pavimento y cartel de señalización)
