Nº de Lámina: 030	PLANO: PROPUESTA PASARELA
PROYECTO: RESTAURACIÓN DE LA SACRESÍA DE LA IGLESIA DE SAN BUENAVENTURA	
UBICACIÓN: PARAGUAY DEPARTAMENTO PARAGUARI LOCALIDAD: YAGUARÓN	
ARQUITECTO: JORGE JAVIER MENDOZA PAÑINO	FECHA: 2021
Escala: 1:85

Nº de tomo:	PLANO:	PROYECTO: RESTAURACIONES DE SACRISTÍA		
031	RETABLO	LOCALIZACIÓN: PAÍS: PARAGUAY DEPARTAMENTO: PARAGUARÍ LOCALIDAD: YAGUARÓN	Gestión: 2021	Escala: 1:40

Patologías observadas en el retablo de la sacristía (diciembre 2020)

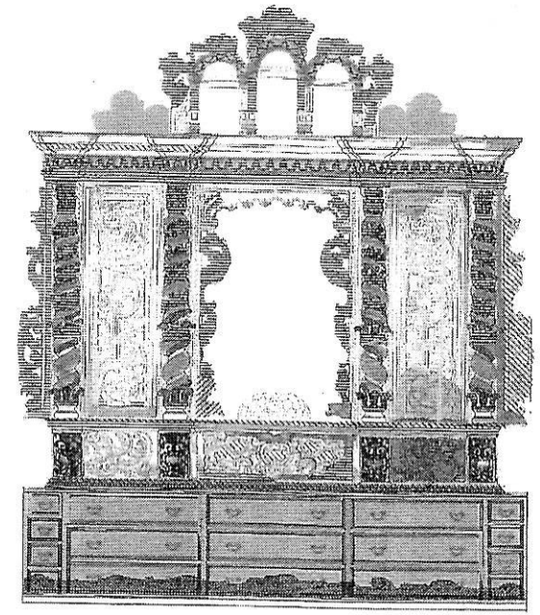
PATOLOGÍAS DEL RETABLO

- manchas de grasa
- capa de cera
- fendas
- pérdidas volumétricas
- zonas con numerosas lagunas de capas de policromía
- zonas con grandes lagunas de capas de policromía
- repolicromado/repinte integral
- manchas por humedad penetrada
- piezas sustituidas no originales
- retoques de color

NOTA: en todo el retablo hay lagunas dispersas de policromía, no reflejadas en el plano para no crear confusión
