INFORME TÉCNICO

REF: VERIFICACIÓN DE PUENTE SOBRE EL ARROYO VAKA RETÁ EN LA LOCALIDAD DE SANTA LUCÍA

FECHA: 08 DE JUNIO DE 2022

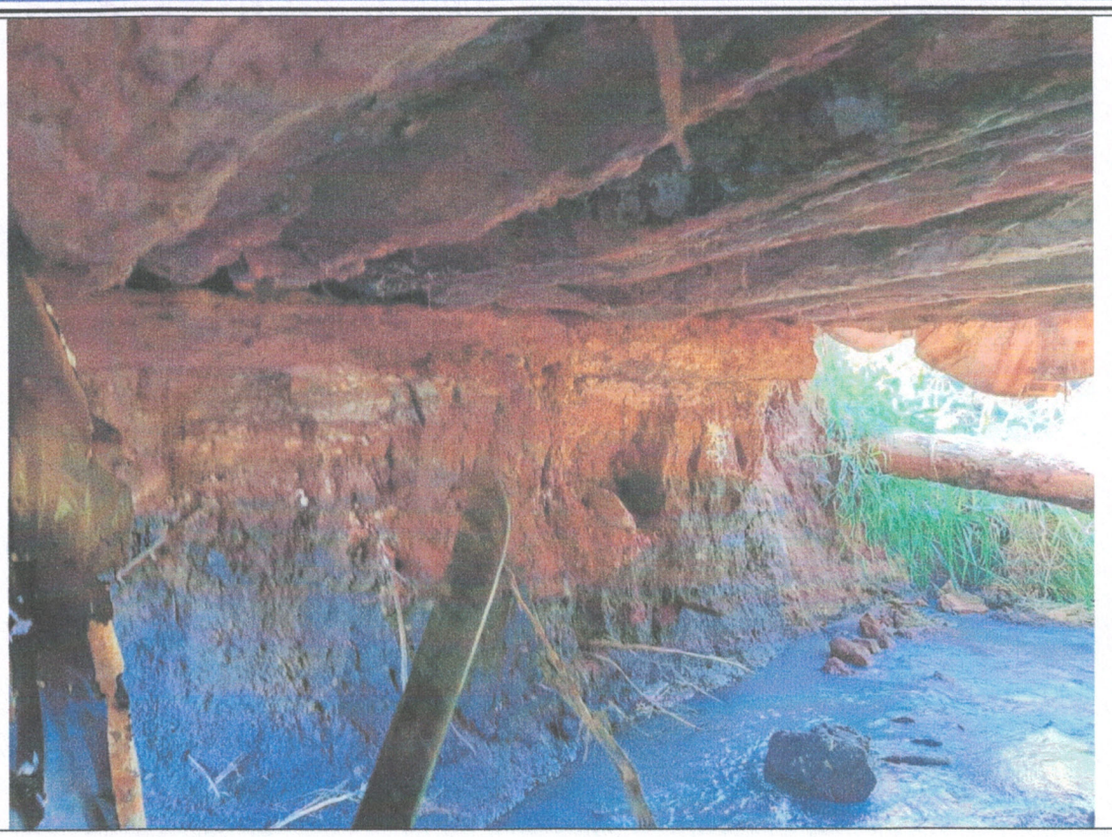
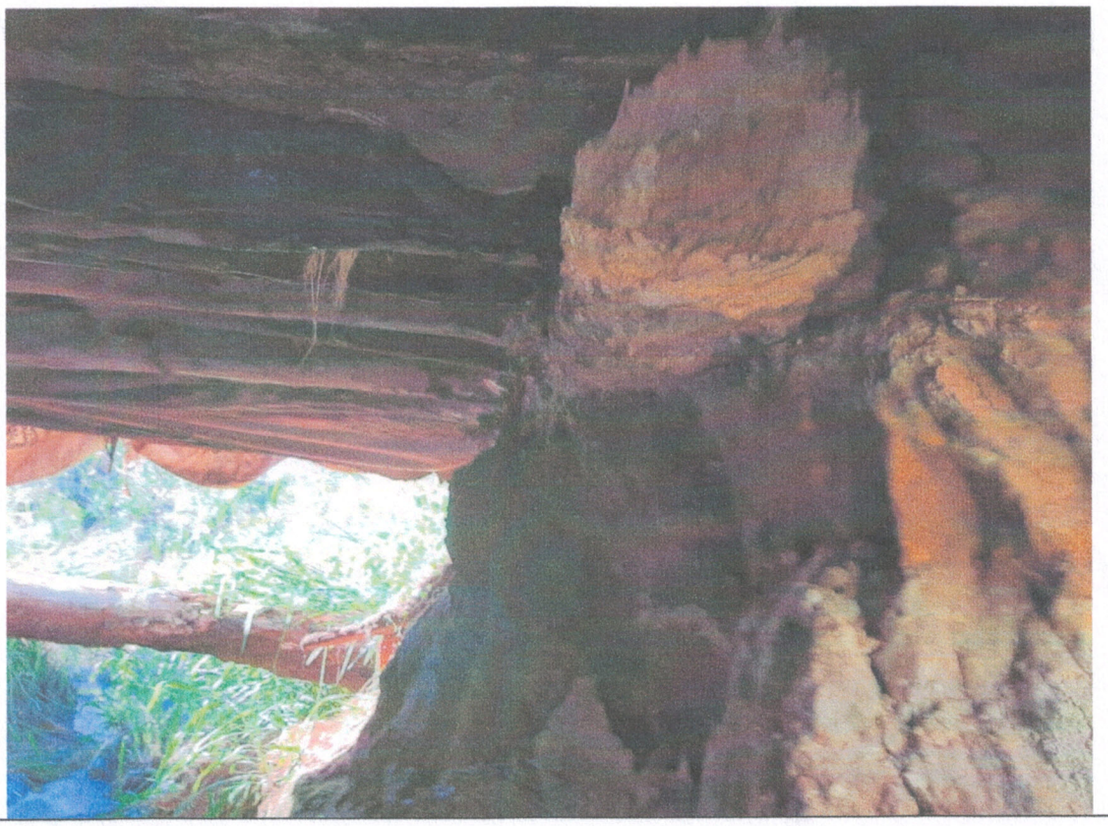
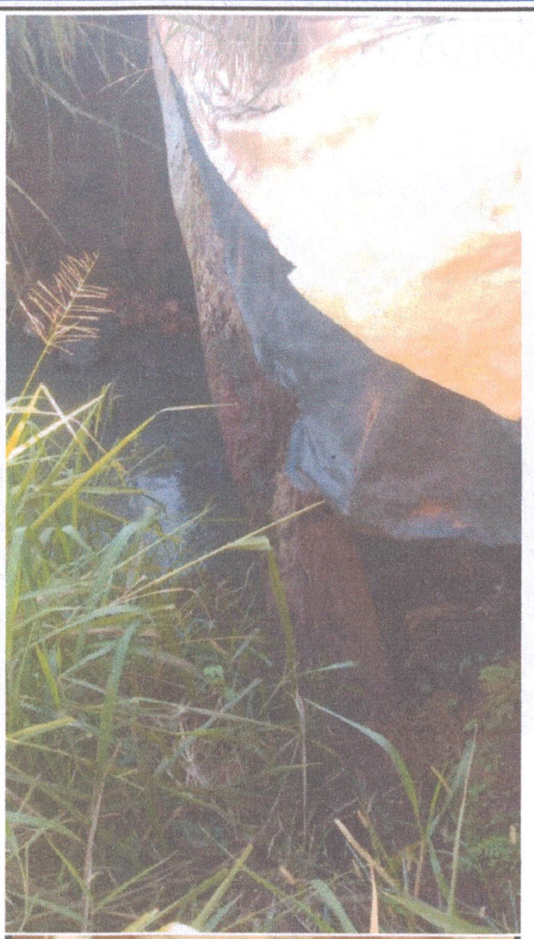
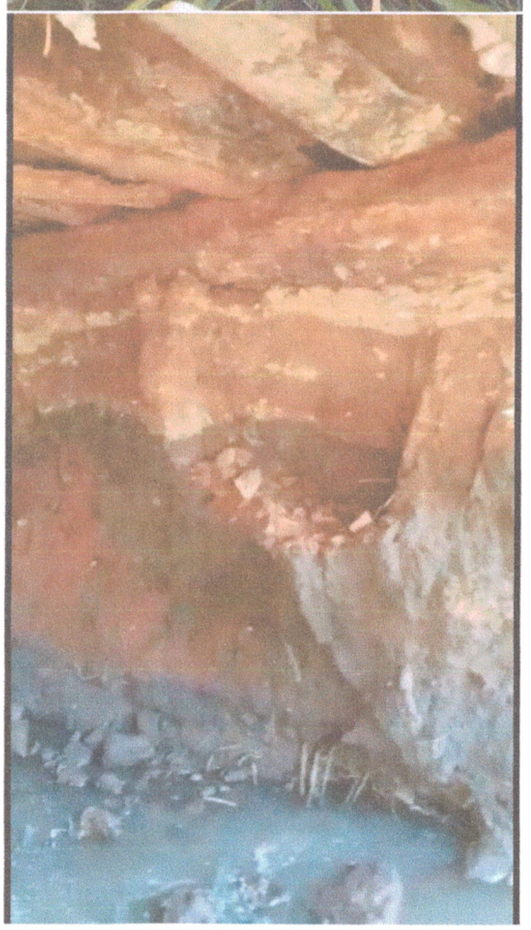
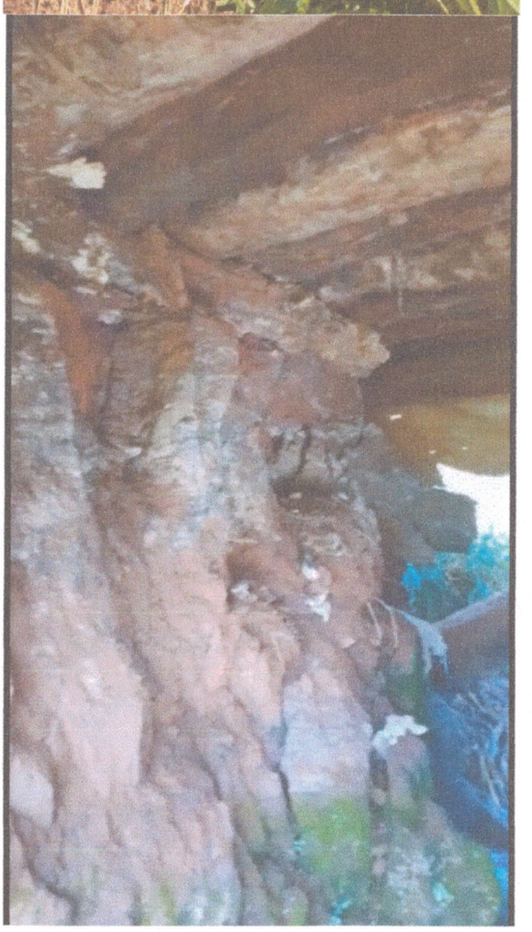
FOTOGRAFÍAS

En el marco de la referencia, el Fiscal de Obras de la Municipalidad de Itakyry se dirige al señor Intendente Municipal, a fin de comunicar que se procedió a verificar in-situ la estructura del puente mencionado, y se constató que a consecuencia de las últimas lluvias registradas el mismo se encuentra en riesgo de derrumbe, la estructura está compuesta por rollos de madera, lo que constituye un enorme peligro para los transeúntes, debido a la putrefacción y rotura de los mismos. Cabe mencionar que en la zona no existe un trayecto alternativo a fin de evitar su utilización. También se informa que es bastante utilizado por agricultores con vehículos de gran porte, transportador de granos, lo que compone una preocupación aún mayor.

La fiscalización determina que los graves deterioros observados en el puente representa un peligro enorme para los usuarios en general, y solicita la puesta en condición en carácter de suma urgencia.-
