INFORME TECNICO DE VERIFICACION CONTRACTUAL				ITV N°42 /2018
FECHA	24/04/2018			
REFERENCIA	**CD N° 28/2016** ***".Construcción de Pavimento Pétreo B° San Jose y Casco Urbano".***		**ID**	314553/2016.
EXPTE.	1.406/2017 (pedido de prórroga).		**FECHA**	21/12/2017.
CONTRATANTE	Municipalidad de Francisco Caballero Álvarez.			
CONTRATISTA	San Nicolás Servicios de Edgar Rodrigo Peralta.			
RUC	3838470-1			
FISCALIZACION	----------			
CONTRATO N° 28/2016	**FECHA**	09/08/2016	**PLAZO DE VIGENCIA**	75 días.
MONTO del Contrato	Gs 138.967.740.-		**C.C. N°:**	CD-30216-16-125427
ACTA DE INICIO	**FECHA**	----------	**PLAZO DE EJECUCION**	60 días.
RECEPCION PROVISORIA	**FECHA**	----------	**RECEPCION FINAL**	----------
ADENDAS	----------		**FECHAS**	----------

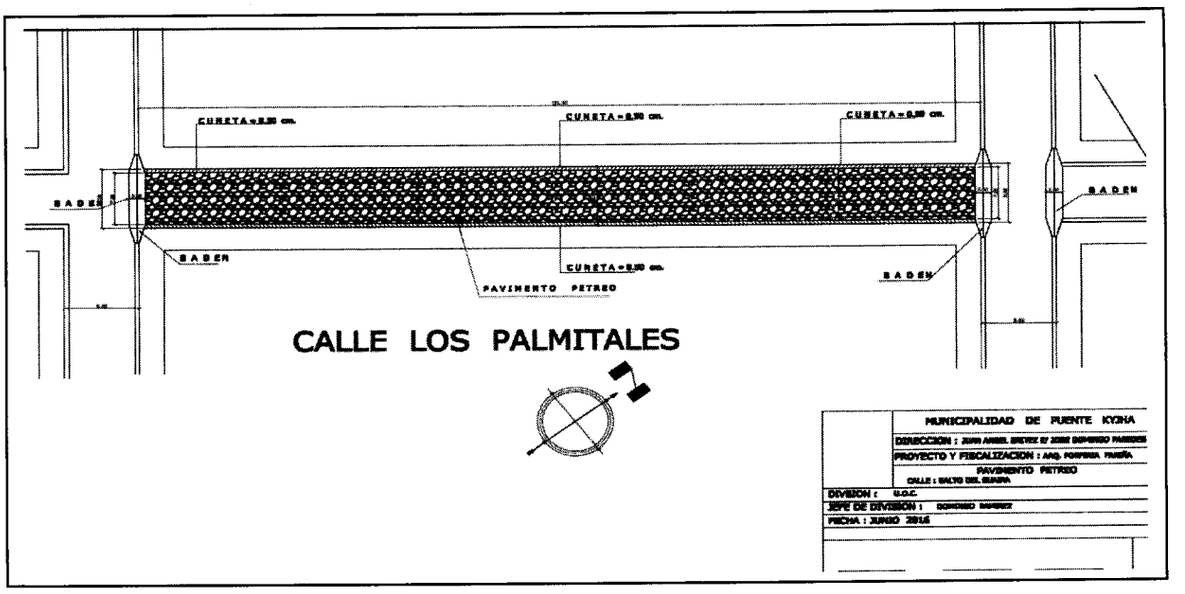
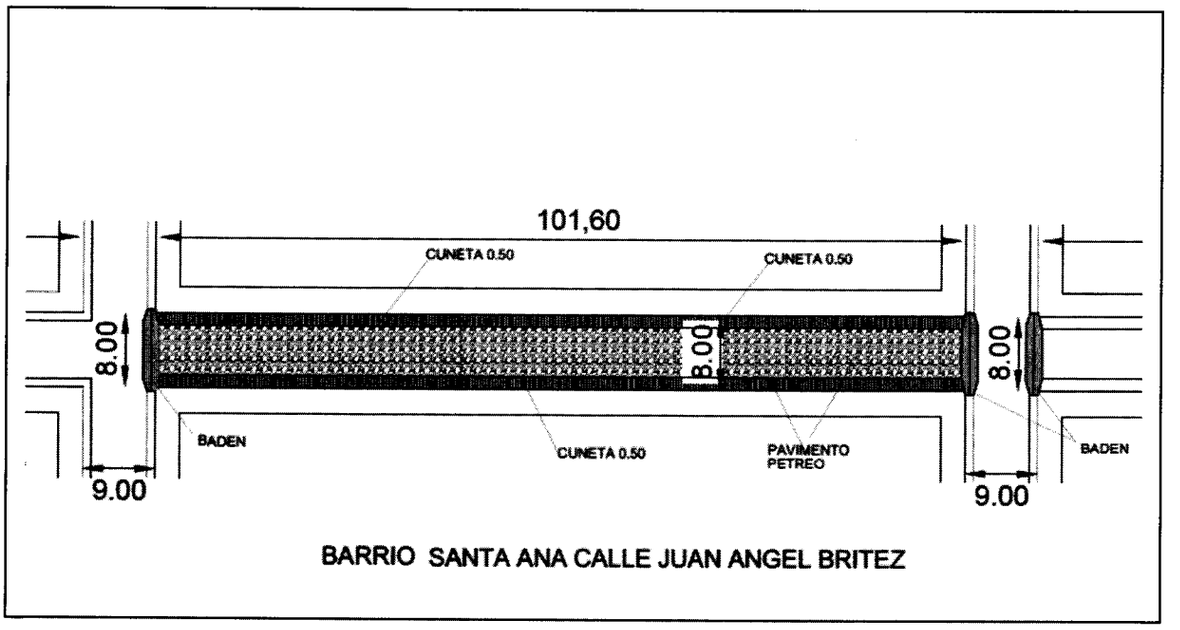
3.2 Plano del llamado

En los planos publicados en el SICP no constan el nombres de las calles transversales en las cuales se realizaran las obras de pavimento tipo empedrado.

Al respecto del plano, se indica en la misma que el ancho del empedrado debe ser de 8 m, sin embargo durante la verificación in situ se ha constatado que el empedrado realizado para el tramo 1 calle los Palmitales —Barrio San José— el ancho promedio es de 6,10 m y para el tramo 2 calle Ángel Britez —Barrio Obrero— tiene un ancho medio de 7 m, incumpliéndose lo establecido en el referido plano. Además existe una discrepancia entre lo mencionado en plano y la planilla de precios del contrato, al respecto se puede visualizar en el plano que la calle Juan Ángel Britez corresponde al barrio santa Ana, sin embargo en planilla de contrato se menciona como Barrio Obrero.

Se visualizó que el tramo estaba completamente concluido y con cordones prefabricados colocados a ambos lados de la calzada .En cuanto a la longitud de empedrado medido fue para el primer tramo de 219,60 m y para el segundo tramo de 101,40 m, todos en la ciudad de Francisco Caballero Álvarez, según ha indicado el funcionario de la Municipalidad que acompañó la verificación, Sr Alcides Jara, encargado de la UOC. Al respecto la superficie de pavimento para el primer tramo es de 1.339,56 m^2, que es una superficie mayor a lo establecido en el contrato y para el segundo tramo es de 709,9 m^2, que es una cantidad inferior a lo establecido en la planilla del contrato. No se cuenta con documentaciones con respectos a las diferencias presentadas, con respecto a lo establecido en planilla de contrato y lo ejecutado.
