INFORME DE LA DIRECCIÓN DE VERIFICACIÓN DE CONTRATOS	N° 59/2012
FECHA	26/09/2.012
INSTITUCIÓN	**MINISTERIO DE EDUCACIÓN Y CULTURA**
AUTORIDAD FIRMANTE	Lic. Ana Mencia de Delorme
Expediente N°	6.420/2.012
CONTRATO	159/2.011
FECHA CONTRATO	27/12/2.011
PROCEDIMIENTO	Licitación Pública Nacional por S.B.E. N° 51/2.011
OBJETO	CONSTRUCCION DE AULA, ÁREAS ADMINISTRATIVAS, SS.HH. Y OBRAS EXTERIORES EN EL COLEGIO NACIONAL NUESTRA SEÑORA DE LA ASUNCIÓN – CAPITAL.
CONTRATISTA	FUSIÓN 2000 S.R.L.
REPRESENTANTE	Luis Eduardo Heinrich Núñez
RUC N°	80031201-5
MONTO CONTRATADO	Gs. 1.219.000.000.-
ID LLAMADO N°	224.555/2.011
C.C. N°	LP-12007-11-46095

ACTA DE VERIFICACION *IN SITU*
Dirección de Verificación de Contratos

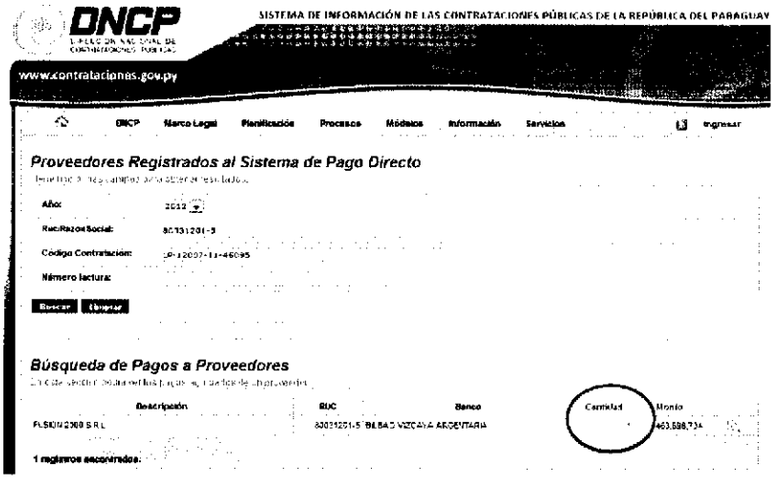
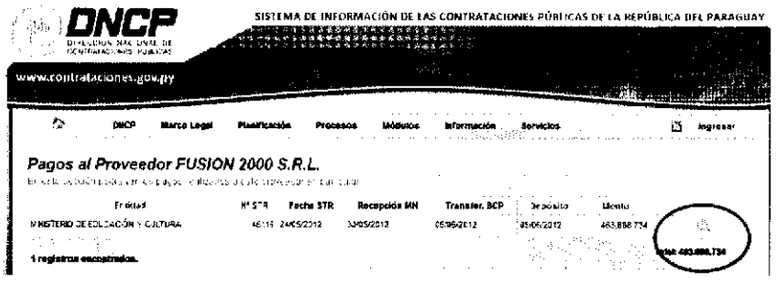
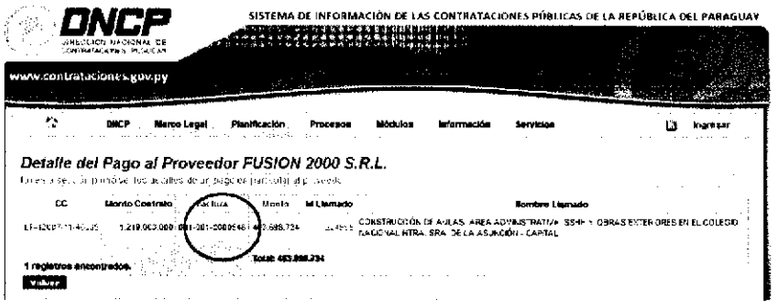
En el Sistema de Información de Contrataciones Públicas se encuentran datos sobre el Pago Directo a Proveedores, utilizados en virtud del decreto N° 7.781, en donde hace referencia al contrato que nos ocupa y manifiesta que solo se ha registrado a la fecha de este informe un solo pago como puede observarse en las imágenes a continuación.-

Ahora bien, el Contrato respecto a este punto manifiesta que, el monto restante debería de haber sido abonado conforme certificaciones mensuales, las cuales no obran dentro de la documentación remitida, por lo que no se puede precisar que los pagos hayan sido realizados según lo establecido.-

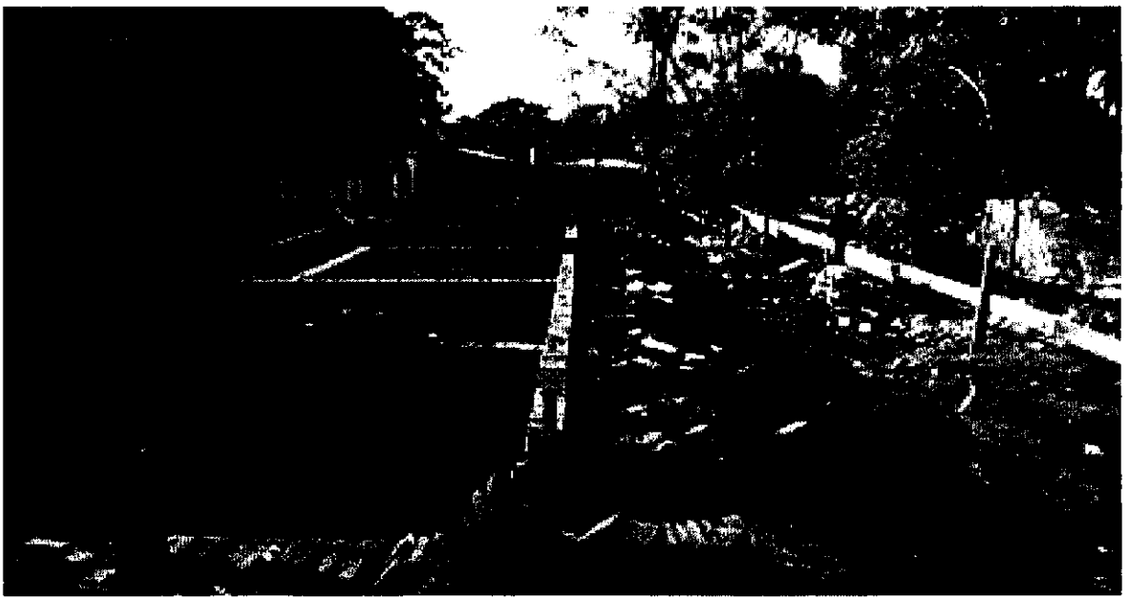
En la verificación in situ encontramos que las obras se encuentran en plena ejecución como podemos ver en las siguientes fotos:

Sin embargo no registramos en las documentaciones recibidas los planos presentados a la Municipalidad y el permiso de construcción correspondiente como establece el PBC:

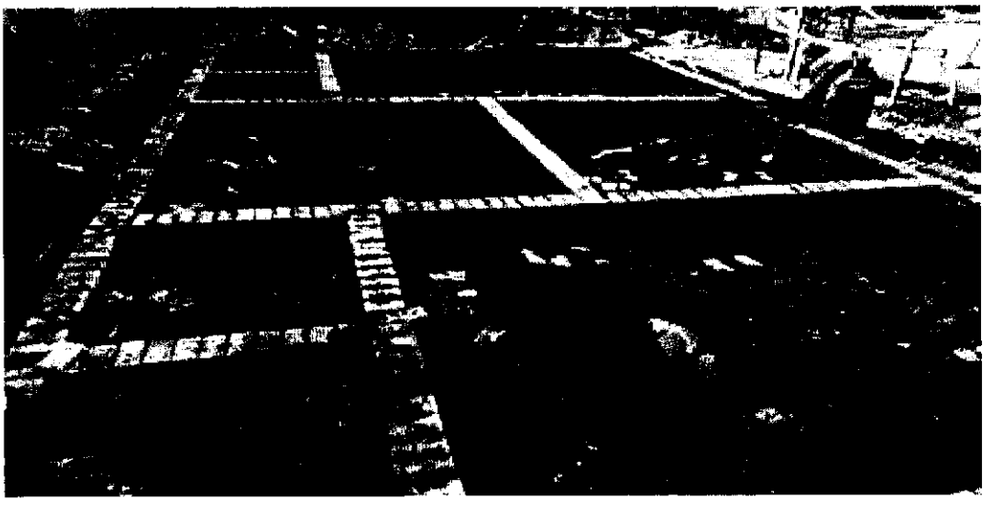
No visualizamos la ejecución de las gradas acompañando los Muros de Nivelación realizados como lo establece el PBC.

En la verificación in situ visualizamos la respetable altura de los Muros de Nivelación, pero no distinguimos la ejecución de las **gradas** acompañando la ejecución de los mismos como vemos en la foto:
