INFORME DE LA DIRECCIÓN DE VERIFICACIÓN DE CONTRATOS	Nº 76/2011
FECHA	03/11/2011
INSTITUCIÓN	Gobernación de San Pedro
AUTORIDAD FIRMANTE	José Gregorio Ledesma Narváez – Gobernador
Expediente Nº	7377/11 y Memo DJ 122/11
CONTRATO	84/09
FECHA CONTRATO	08/10/09
PROCEDIMIENTO	Licitación Pública Nacional Nº 08/2009
OBJETO	"Contrato de Perforación y Construcción de Pozos Artesianos"
CONTRATISTA	Jeroviapy S.R.L.
REPRESENTANTE	Patricia Raquel Martínez
RUC Nº	80046192-4
MONTO CONTRATADO	Gs. 732.779.098.-
ID LLAMADO Nº	137607/09
C.C. Nº	LP-22002-09-45055

En virtud de las facultades establecidas a la Dirección Nacional de Contrataciones Públicas, en la Ley Nº 3439/07, artículo 3º, inciso c), de efectuar la verificación de la ejecución de los contratos suscriptos por los organismos, las entidades y las municipalidades sujetos al sistema de contrataciones del sector público, y en virtud a una denuncia ingresada a la DNCP por el sistema de protección al denunciante (caso 1493), se ha decidido realizar una verificación de la ejecución del contrato suscripto entre la **GOBERNACION DE SAN PEDRO** y la firma **JEROVIAPY S.R.L.,** en el marco de la LPN Nº 08/2009, convocado para la ***"Construcción y

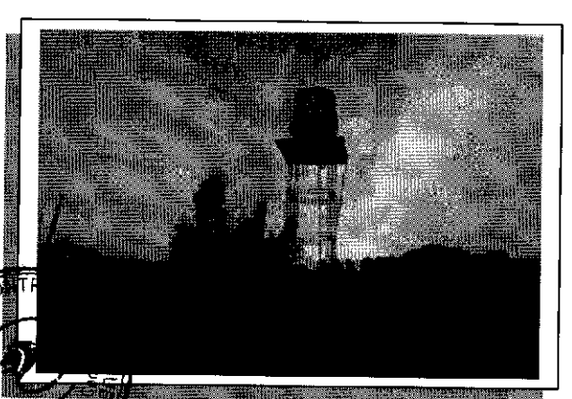
También en la certificación N° 2 de este lote han sido certificadas el ítem 3 "*prueba de bombeo*" y el ítem 4 "*Informe técnico*" cuyos informes no fueron remitidos a esta Dirección por lo que consideramos que los mismos no fueron entregados a la Contratante.

El ítem 7 está duplicado en el ítem 8 "*Tapón inferior PVC para tubo de 128 mm*" y que ambos ítems fueron certificados en la Certificación N° 1.

En cuanto a la electrobomba sumergible no se tienen los datos de la misma y que según la planilla de precios debió ser de 1 HP monofásica. Los accesorios para la cañería de conexión entre pozo y tanque son de 1 ¼" los cuales debieron ser de 2" según lo establecido en la planilla de precios.

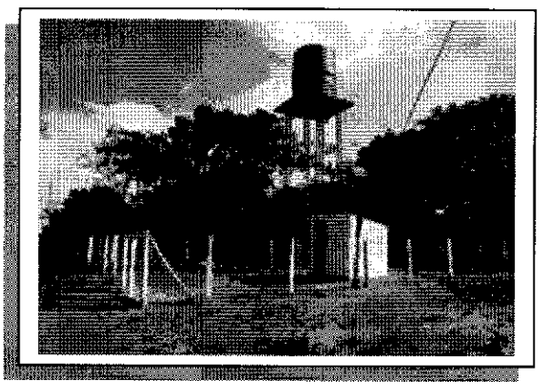
14 de Mayo – Santa Rosa del Aguaray

También en la certificación N° 2 de este lote han sido certificadas el ítem 3 "*prueba de bombeo*" y el ítem 4 "*Informe técnico*" cuyos informes no fueron remitidos a esta Dirección por lo que consideramos que los mismos no fueron entregados a la Contratante.

El ítem 7 está duplicado en el ítem 8 "*Tapón inferior PVC para tubo de 128 mm*" y que ambos ítems fueron certificados en la Certificación N° 1.

En cuanto a la electrobomba sumergible no se tienen los datos de la misma y que según la planilla de precios debió ser de 1 HP monofásica. Los accesorios para la cañería de conexión entre pozo y tanque son de 1 ¼" los cuales debieron ser de 2" según lo establecido en la planilla de precios.

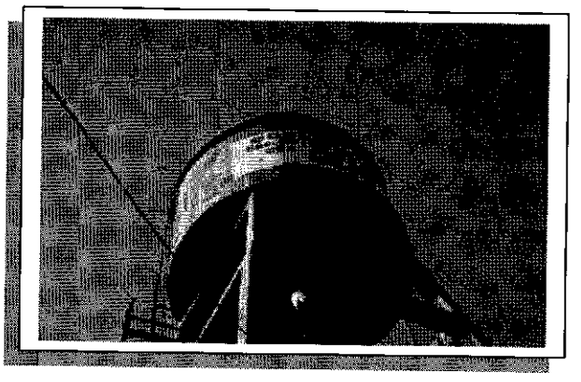
B° San Blas – San Estanislao

por estas cantidades en la Certificación N° 1, pero según el informe de la planilla de prueba de bombeo la profundidad es de 242 m, sin especificar la longitud de entubado.

También en la certificación N° 1 de este lote han sido certificadas el ítem 3 "*prueba de bombeo*" y el ítem 4 "*Informe técnico*" cuyos informes no fueron remitidos a esta Dirección por lo que consideramos que los mismos no fueron entregados a la Contratante.

El ítem 7 está duplicado en el ítem 8 "*Tapón inferior PVC para tubo de 128 mm*" y que ambos ítems fueron certificados en la Certificación N° 1.

En cuanto a la electrobomba sumergible según la planilla de precios debió ser de 3 HP lo cual se ha podido corroborar que es de esta potencia mediante el informe de planilla de resumen de prueba de bombeo. Los accesorios para la cañería de conexión entre pozo y tanque son de 1 ¼" los cuales debieron ser de 2" según lo establecido en la planilla de precios.

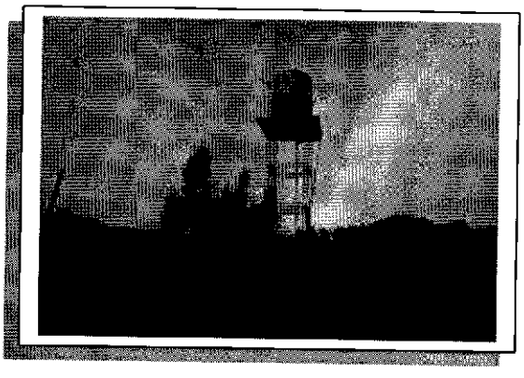
En cuanto a los ítems de la planilla de precios, específicamente el 19 y 21 se encuentran duplicados como los ítems 22 y 25 respectivamente.

En la verificación in situ se ha constatado que el tanque tiene pérdidas de agua por filtraciones en éste.

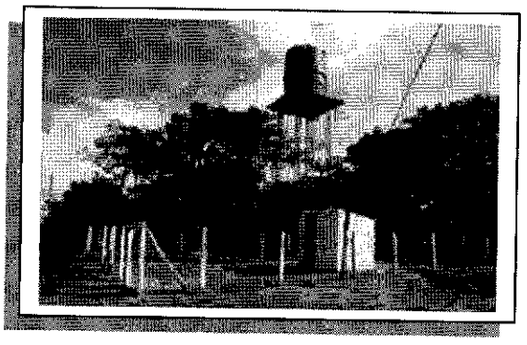
14 de Mayo (Karapa´i) – Santa Rosa del Aguaray

El tanque para este lote es de fibra de vidrio de una capacidad para 10.000 litros (10 m^3) colocado sobre una plataforma de madera elevada por medio de una estructura metálica de varilla de acero reticulada según como establecido en la planilla de precios.

En cuanto a los ítems de la planilla de precios, específicamente el 18 y 20 se encuentran duplicados como los ítems 21 y 24 respectivamente.

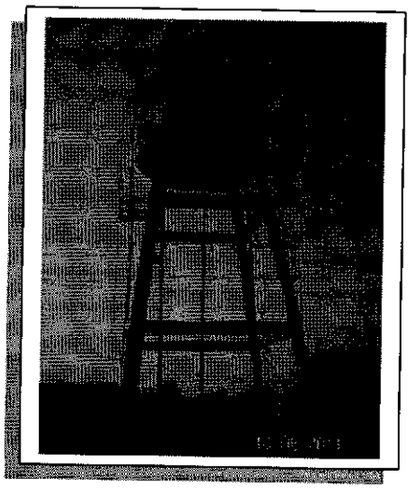
B° San Blas – San Estanislao

El tanque para este lote es de hormigón armado de una capacidad de 30 m^3 con una estructura también de hormigón armado según como establecido en la planilla de precios.

El tanque no cuenta con pararrayos que corresponde al ítem 35 de la planilla de precios, pero no se cuentan con certificaciones donde se haya certificado tal ítem.
