INFORME DE LA DIRECCIÓN DE VERIFICACIÓN DE CONTRATOS	N° 100/10
FECHA	03/09/2010
INSTITUCIÓN	Gobernación de Presidente Hayes
Exps. N°	10940/10
CONTRATO N°	63/2009
FECHA	17/11/2009
PROCEDIMIENTO	Licitación Pública Nacional N° 07/09
OBJETO	"Construcción de Aljibes en Varias Comunidades"
AUTORIDAD FIRMANTE	Oscar Venancio Núñez Giménez - Gobernador
EMPRESA	Ykua Saka Ingeniería S.R.L.
RUC	80024614-4
ID LLAMADO N°	152913
MONTO ADJUDICADO	Gs. 1.495.000.000.-
C.C.	LP-22015-09-47614

En virtud a las prerrogativas establecidas en la Ley 3439/07, de efectuar la verificación de ejecución de los contratos suscritos por los organismos, los gobiernos departamentales y las municipalidades, sujetos al sistema de contrataciones del sector público, la Dirección Nacional de Contrataciones Públicas, ha decidido efectuar una verificación acerca de la ejecución del contrato suscrito entre la Gobernación de Presidente Hayes y la firma Ykua Saka S.R.L., para la *"Construcción de Aljibes en Varias Comunidades"*.

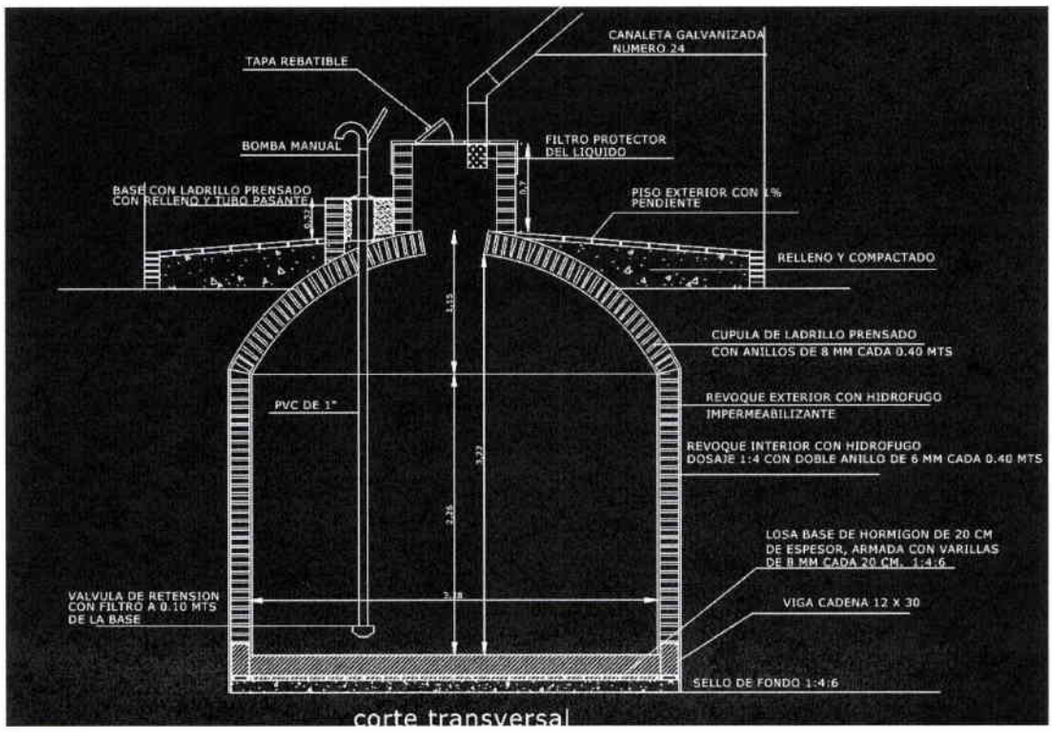
A continuación puede observarse el plano de los aljibes a construir, desde la óptica de un corte transversal. La imagen ha sido adosada al informe a los efectos de comparar lo percibido con lo efectivamente construido.

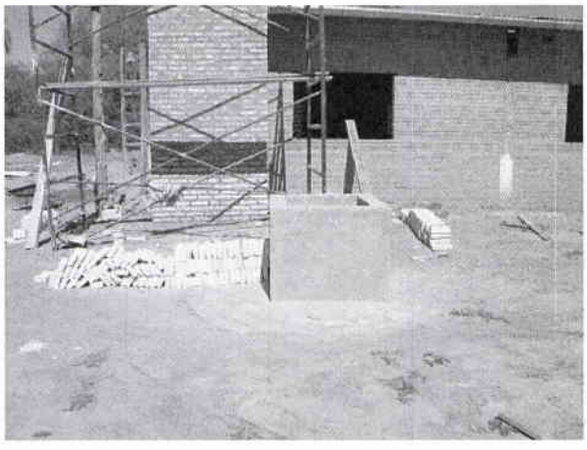
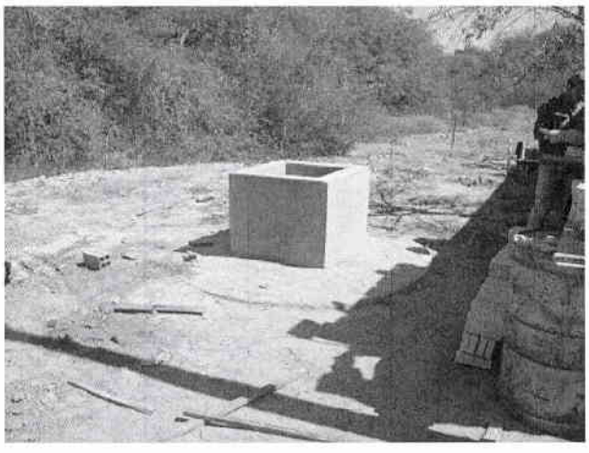
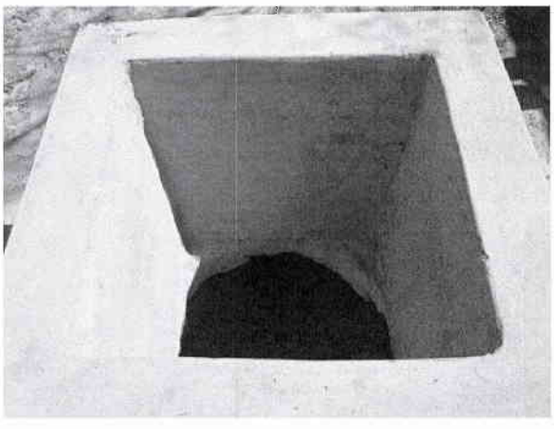
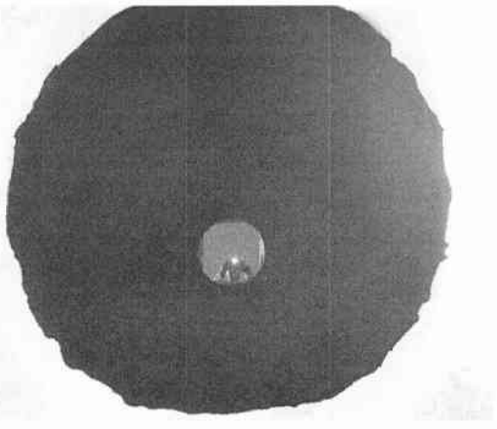
3.4.1. San José

En la localidad de San José, se ha observado dos aljibes ubicados en una iglesia en construcción.

Como puede observarse en las imágenes que anteceden, al igual que en las subyacentes, la obra difiere en demasía con lo proyectado en el plano, ya que a simple vista le falta la canaleta galvanizada, la tapa rebatible, el filtro protector del líquido, y la bomba manual.

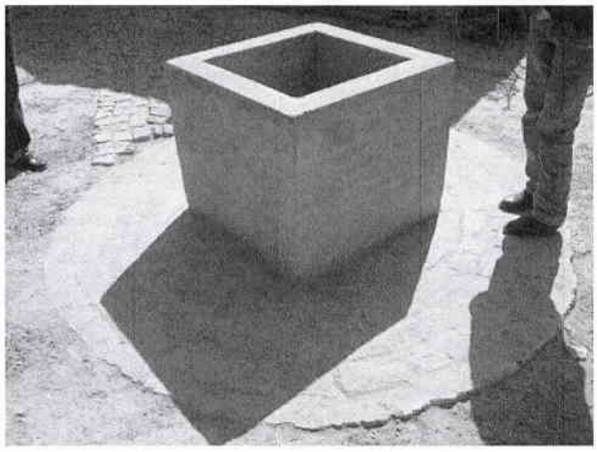
Aljibe 1

En la localidad de San Antonio, el equipo verificador se ha constituido a 7 (siete) lugares donde se construyeron aljibes, encontrando que ni uno de ellos cumple con las especificaciones técnicas, puesto que a todos les falta contar con los mismos implementos ya mencionados al referirnos al aljibe de la localidad de San José en el punto anterior.

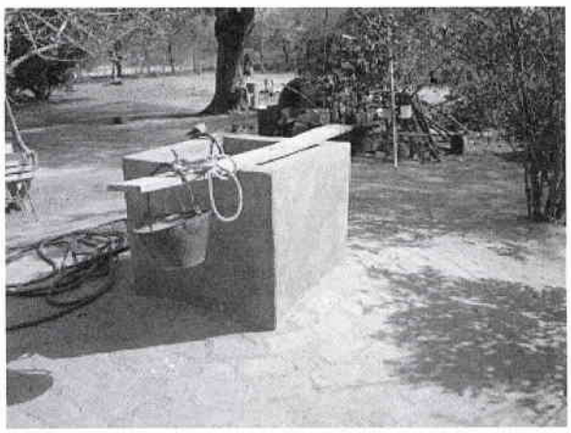
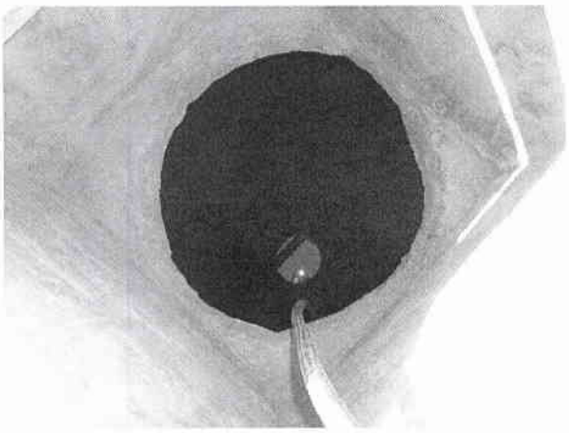
Aljibe 6

Como puede observarse en este aljibe, los pobladores de la zona deben de recurrir a extraer agua del mismo utilizando un balde, puesto que aun no posee instalada la bomba manual.

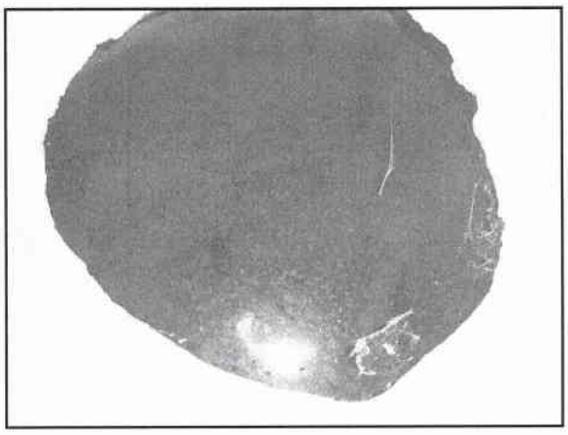
Aljibe 7

En estas imágenes es posible observar que el aljibe se encuentra tapado unicamente con una tapa de madera improvisada, son embargo deberia de contar con una tapa rebatible y un filtro protector del líquido, todo ello a efectos de que el agua no se contamine con basura, como de hecho ha acontecido como se observa en la imagen del lado derecho.

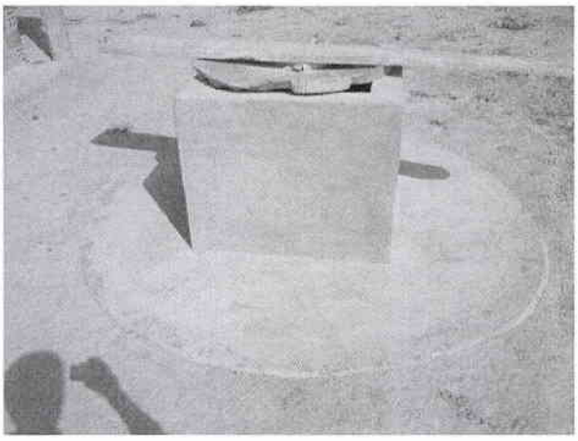
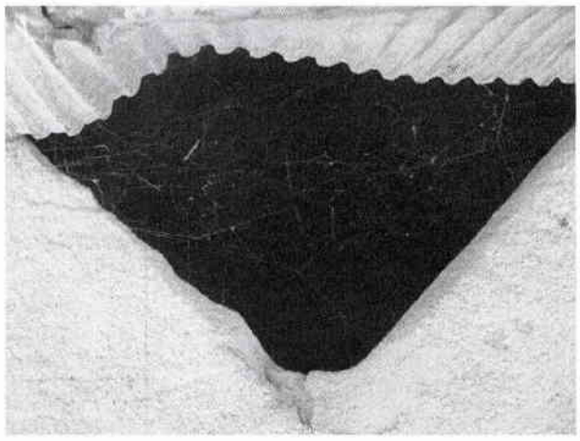
3.4.3. 12 de Junio

Al igual que en los aljibes que ya hemos comentado, el presente, ubicado en la localidad de 12 de Junio, tampoco cuenta con los implementos ya mencionados. En razón a ello, los pobladores habrían improvisado una tapa de chapa para tapar el aljibe. De igual modo, como puede observarse en la imagen de la derecha, el interior del mismo se encuentra con telarañas, dada la precariedad de la tapa.

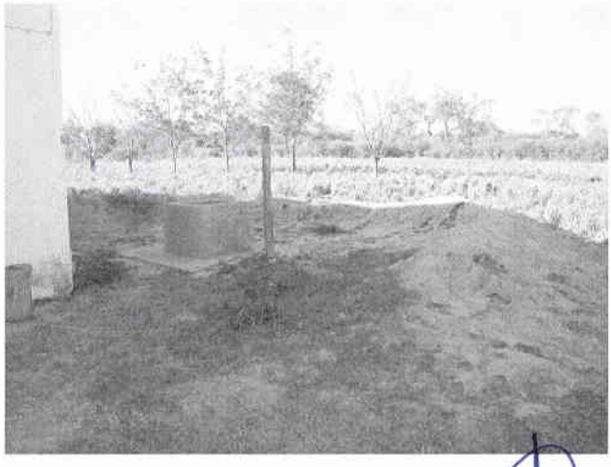
Aljibe 2

En esta localidad, el equipo verificador ha observado 3 (tres) aljibes. Como puede verse, al igual que en los otros, en estos tampoco se ha cumplido con las especificaciones técnicas, puesto que faltan los accesorios de los mismo.

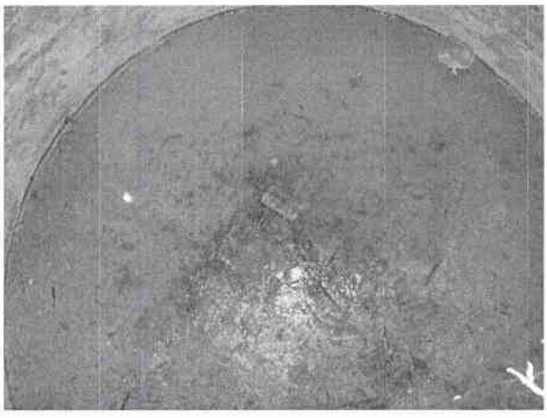
Aljibe 1

Se puede observar en estas imágenes que el aljibe cuenta con una canaleta, mas no hemos podido determinar si la misma ha sido instalada por los pobladores o por la

firma adjudicada. En la imagen de la derecha se pude apreciar que la poca agua que se encuentra en el mismo, se encuentra llena de basura, esto es obvio atendiendo a que no cuenta con tapa, ni filtro para que el agua vertida de la canaleta no se encuentre contaminada.

Conforme lo comentado por un poblador de la zona, este aljibe ya ha sido cargado en oportunidades y sin embargo, al día siguiente de ello, el mismo se encuentra seco, cuestión que podría deberse a fisuras en el mismo.

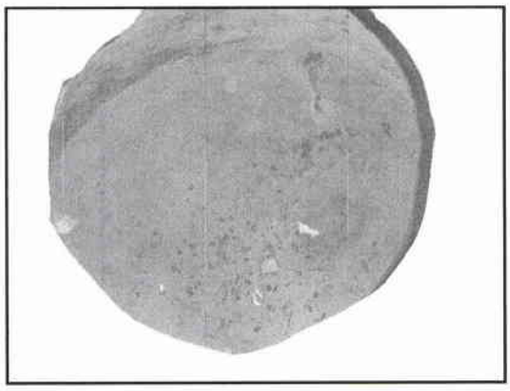
Aljibe 2

Este aljibe tampoco cuenta con los accesorios. El mismo al momento de la verificación se encontraba seco.

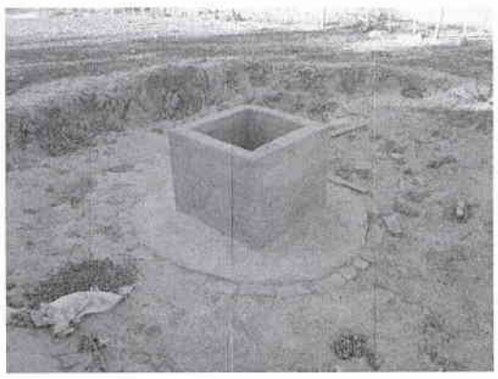
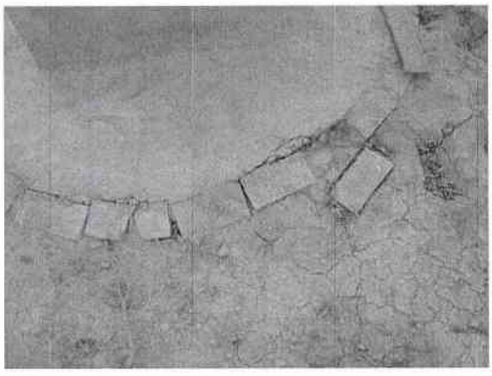
Aljibe 3

Como puede observarse en las imágenes, los ladrillos del borde del piso exterior se desprenden del mismo.

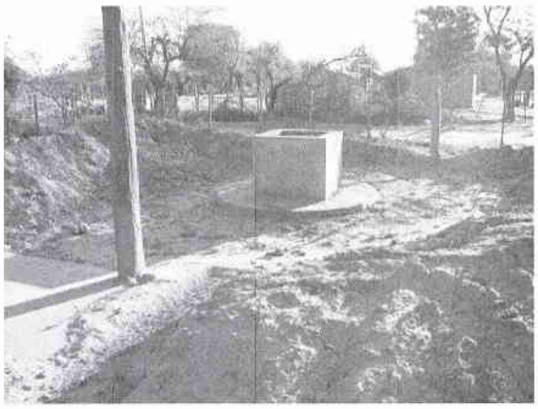
Aljibe 4

En estas imágenes es posible observar el cúmulo de tierra que se encuentra a los alrededores del aljibe. Sobre el punto conviene recordar lo expuesto en el PByC, en relación a la limpieza del lugar, que dice que *"El contratista deberá dejar toda el área al termino de los trabajos en condiciones de optimas de limpieza, retirando todo material de residuo, ya sea de la tierra extraída, o de los materiales utilizados.".*

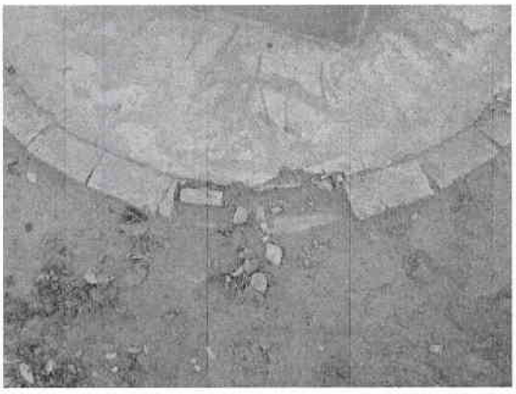
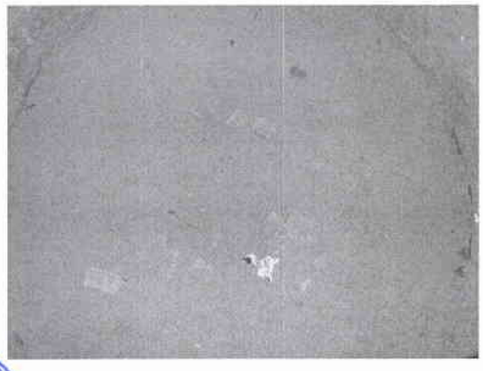
Aljibe 5

En estas imágenes podemos observar que los ladrillos se desprenden del borde del piso exterior. El interior del aljibes encuentra lleno de tierra, basura y ladrillos rotos.

De acuerdo a lo manifestado por el Sr. Domingo Pavón –poblador de la zona-, el presente aljibe fue

llenado de agua, posterior a ello pudo escuchar que el mismo "reventó". Luego de eso, el mismo es llenado y rápidamente se seca nuevamente.

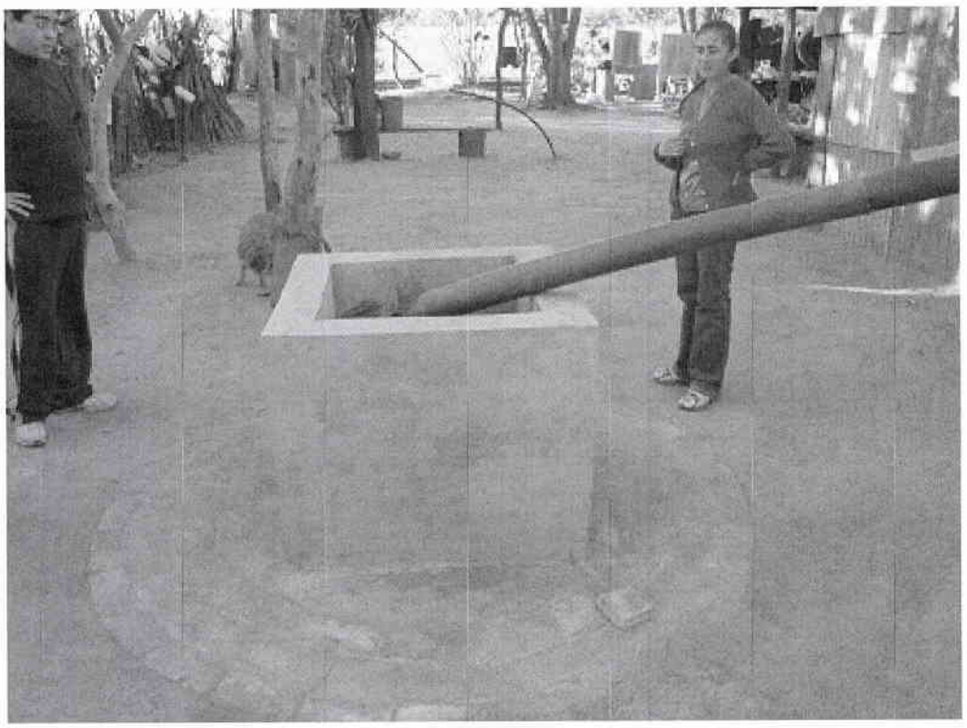
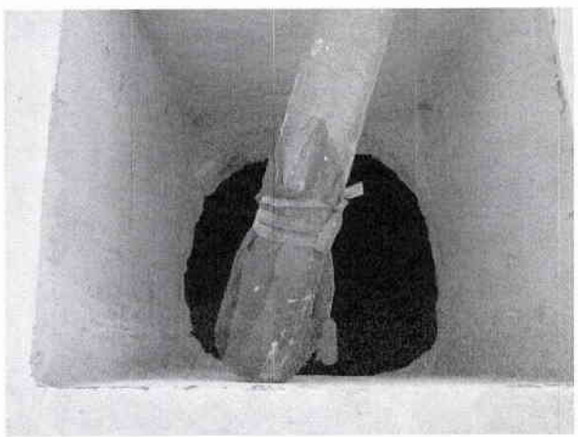
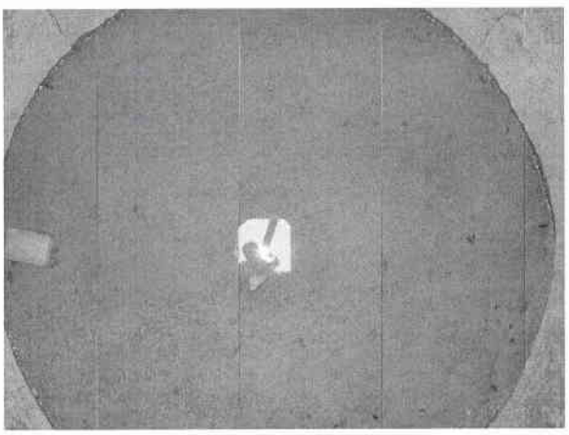
Aljibe 6

Nótese la precariedad con la cual los pobladores han tenido que "fabricar" un filtro para que el agua que desciende por la canaleta no se encuentre con impurezas. Cabe mencionar que el mismo no resulta tan efectivo, puesto que el aljibe no tiene tapa.

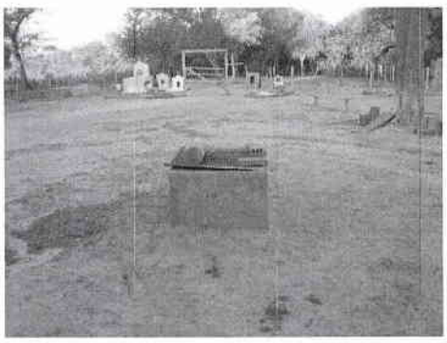
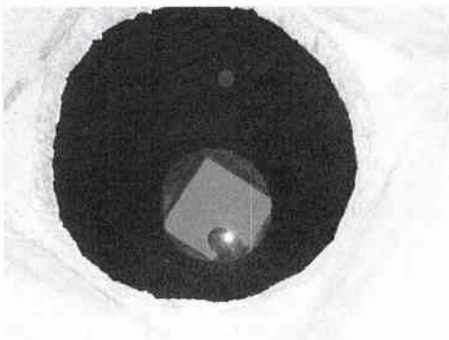
3.4.6. Lagunita

La situación en la localidad de Lagunita, es la misma que en las demás. El aljibe se encuentra sin contar con todos los accesorios, razón por la cual la firma habría incumplido con las EETT del PByC.
