INFORME DE LA DIRECCIÓN DE VERIFICACIÓN CONTRACTUAL	Nº 78/09
FECHA	13/08/09
INSTITUCIÓN	Municipalidad de Asunción
Exp. Nº	Memo DNC Nº 40, 9974/09, 11667/09
CONTRATO	S/N
FECHA CONTRATO	19/8/05
PROCEDIMIENTO	Contratación Directa
OBJETO	Cámara de Filtración Barrio San Pablo
EMPRESA	Ing. Germán Fleitas Bogarin
RUC Nº	726736-3
MONTO	72.300.000
ID LLAMADO Nº	25055
C.C. Nº	N/A
RESPONSABLE FIRMANTE	Don Enrique Riera Escudero

VERIFICACIÓN IN SITU

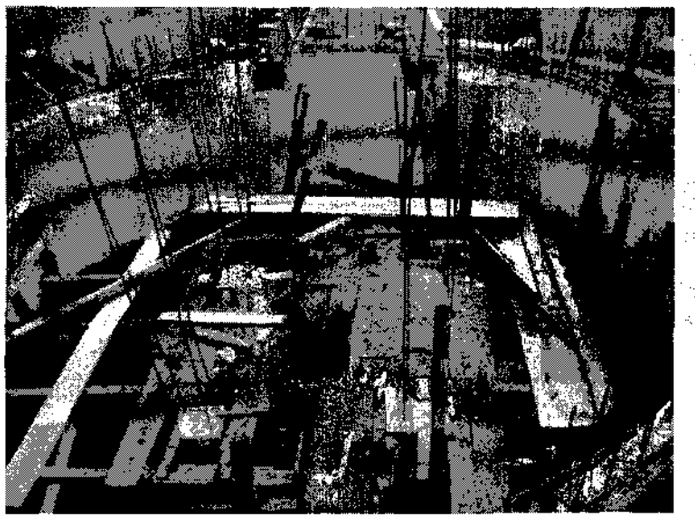
La obra se encuentra totalmente abandonada, a metros del comedor de la Policía. El pozo se encontraba al momento de la verificación, con una muy considerable cantidad de agua estancada proveniente de las lluvias. Lugar ideal para la reproducción del mosquito transmisor del Dengue.
