INFORME DE LA DIRECCIÓN DE VERIFICACIÓN DE CONTRATOS	Nº 42/2015
FECHA	18/09/2015
INSTITUCIÓN	**Municipalidad de Hohenau**
AUTORIDAD FIRMANTE	Hector Scholz, Intendente Municipal
Expediente Nº	3307/15; 3885/15
CONTRATO N°	S/Nro.
FECHA CONTRATO	07/11/14
PROCEDIMIENTO	Contratación Directa N° 24/14
OBJETO	"Construcción de empedrado Avenida Ciencias Agrarias entre Tte. 1° Osvaldo Tischler y la calle Jose Asunción Flores"
CONTRATISTA	**Beltrán Benito Colman**
RUC Nº	1558715-0
MONTO CONTRATADO	**Gs. 93.833.342.- más Adenda por Gs. 15.875.000.-**
ID LLAMADO Nº	281469/14
C.C. N°	**SIN CODIGO DE CONTRATACION**

empedrado en la Avenida Ciencias Agrarias entre Tte. 1° Osvaldo Tischler y la calle Jose Asunción Flores.

Se han tomado mediciones y fotografías de la obra observada (empedrado) y cuyas conclusiones se encuentran detalladas en el **ITV N° 33/15** realizado por la Arq. MARTHA IBARROLA, que se anexa a este informe y forma parte del mismo.

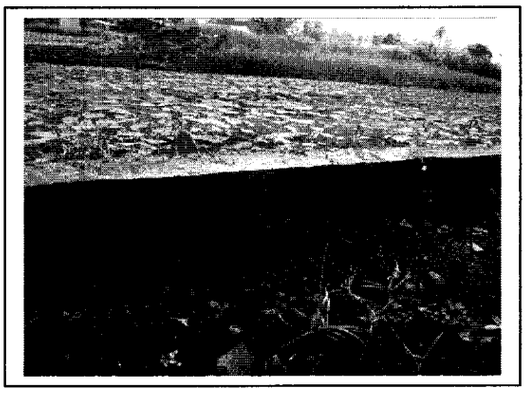
verificación in situ se puso constatar que el cordón estaba formado por piedras y/o cascotes, que fueron revocados y en parte, a la fecha de la verificación, ya se estaban desprendiendo del cordón. Sobre los materiales dicen lo siguiente *"El cemento tipo 1, el árido fino (arena blanca gruesa),* ***el grueso (piedra triturada)*** *y el agua para el hormigón deben ser aprobadas por la fiscalización".* En las zonas donde se desprende el recubrimiento no se observó la utilización de piedra triturada.

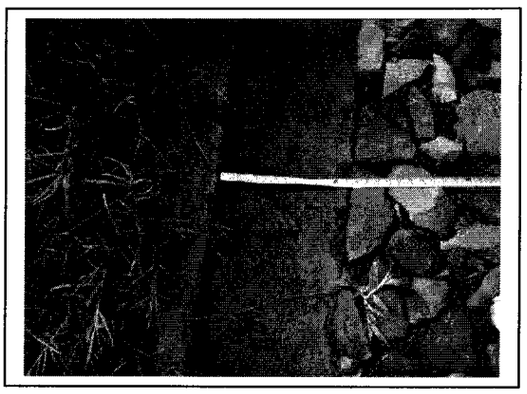
Las dimensiones especificadas en los planos y las EE.TT. para el cordón cuneta es de 0.45 m de longitud, 0.10 m de ancho de cordón en la base, y 0.15 m de altura del cordón. En la verificación se observó que la altura y el ancho promedio correspondían a lo solicitado en las EE.TT., sin embargo la longitud de la losa del cordón cuneta variaba de 0.15 m a 0.45 m, incumpliendo con lo requerido en el proyecto.

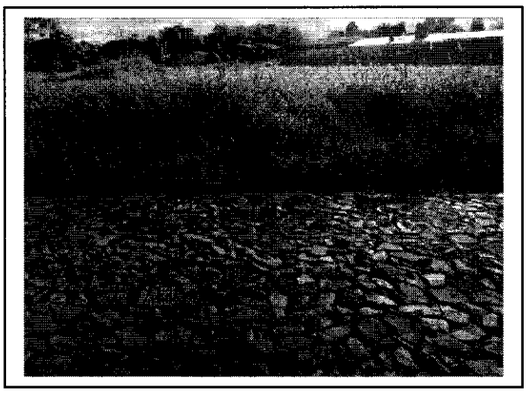
Con respecto a la altura del cordón, las EE.TT. estipulan *"El rebaje del cordón para la entrada particular de vehículo será de 0.08 m".* Se observó que en los accesos vehiculares la altura del cordón era de 0.05 m.

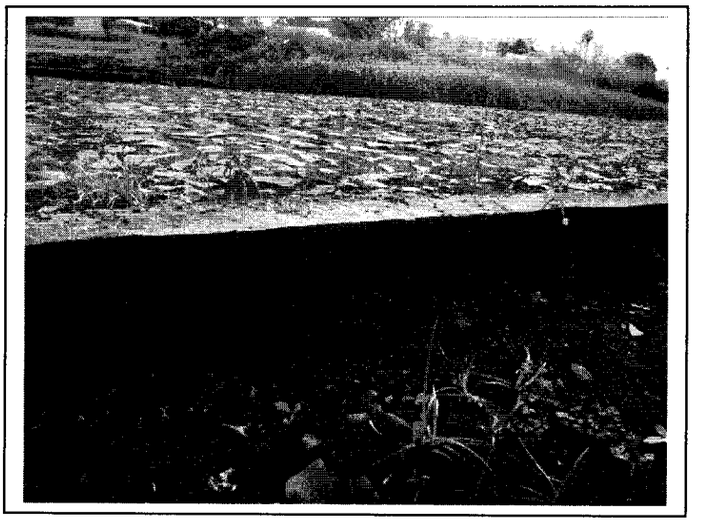
En la verificación in situ se pudo observar, que algunos sectores del cordón fueron perdiendo su recubrimiento y en los cuales se ha verificado que los mismos se realizaron con piedras y/o cascotes, como se puede apreciar en las siguientes fotografías (al igual que el cordón cuneta) y no de una mezcla homogénea de hormigón.

4.5. La superficie de la losa del cordón cuneta presenta grietas, y el cordón del mismo se separa de la losa sin formar un solo cuerpo de cordón cuneta.
