INFORME TECNICO DE VERIFICACION CONTRACTUAL				ITV Nº 28/2018
FECHA	23/02/2018			
REFERENCIA	*Contratación Directa para la Construcción de un aula en la Escuela Básica N° 3.848 Don Carlos Antonio López".*		**ID**	N/A
EXPTE.	No fue remitida por la Contratante.		**FECHA**	----------
CONTRATANTE	Municipalidad de Yvyrarobana.			
CONTRATISTA	Grupo Elite.			
FISCALIZACION	----------			
CONTRATO N°:	**FECHA**	No fue publicado el contrato en el SICP.	**PLAZO DE VIGENCIA**	----------
ACTA DE INICIO	**FECHA**	----------	**PLAZO DE EJECUCION**	----------
RECEPCION PROVISORIA	**FECHA**	----------	**RECEPCION FINAL**	----------
ADENDAS	--------		**FECHAS**	----------

IINFORME TECNICO DE VERIFICACION CONTRACTUAL				**ITV Nº 66/2018**
Evaluación de Descargo correspondiente al ITV 28/2018.				
FECHA	21/06/2018.			
REFERENCIA	*Contratación Directa para la Construcción de un aula en la Escuela Básica N° 3.848 Don Carlos Antonio López".*		**ID**	N/A
EXPTE.	No se presentaron descargos.		**FECHA**	----------
CONTRATANTE	Municipalidad de Yvyrarobana			
CONTRATISTA:	Grupo Elite de Juan Aricio Noguera			
FISCALIZACION	--------			
CONTRATO N°	**FECHA:**	No se encuentra publicada en el SIP	**PLAZO DE VIGEN

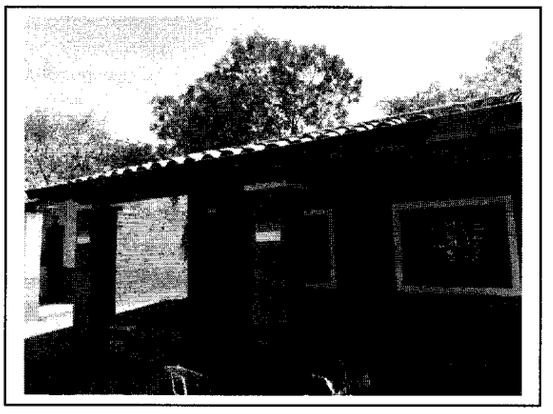
3.1.4 Balancines

Se visualizó que ninguna abertura contaba con la fijación del vidrio con masillas para evitar que el vidrio se desprenda de la estructura de hierro, sino que sólo contaba con la unión de una fina capa de silicona entre el vidrio y la estructura.

10. El vidrio observado durante la verificación in situ es vidrio simple. No se visualizó en ninguna abertura la fijación del vidrio con masillas para evitar que el vidrio se desprenda de la estructura de hierro, sino que sólo contaba con la unión de una fina capa de silicona entre el vidrio y la estructura.

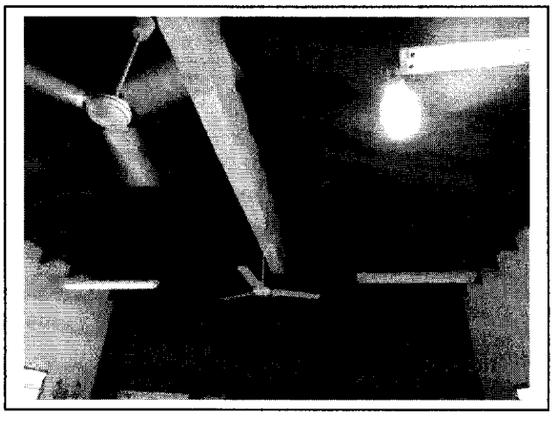
3.1.6 Techo

Durante la verificación in situ se pudo constatar que el maderamen del techo y la viga de la galería presenta albura, que puede ser producido por varios factores, uno de ellos podría ser el proceso de secado defectuoso, además no se observó planchuela de sujeción entre tirantes y viga de madera.

12. Durante la verificación in situ se ha podido observar que el maderamen del techo y viga de madera tenían alburas en algunos puntos, además no se observó planchuela de sujeción entre tirantes y viga de madera.

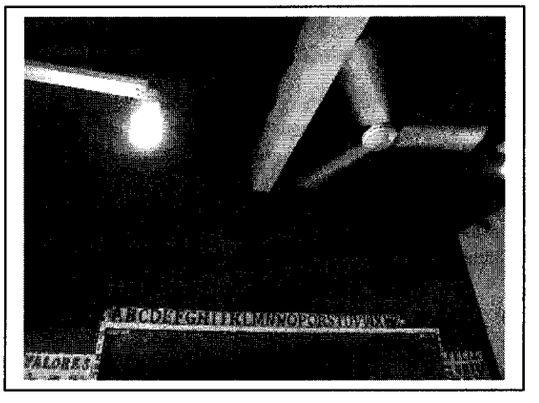
3.1.7 Pinturas

Los rubros de pinturas de maderamen no fue realizado ya que fue observado que tanto los tirantes, tejuelones, marcos de puertas y puertas no contaban con tratamiento al barniz. Las paredes de ladrillo común estaba pintada una cara y las paredes interior revocadas con pintura a la cal.

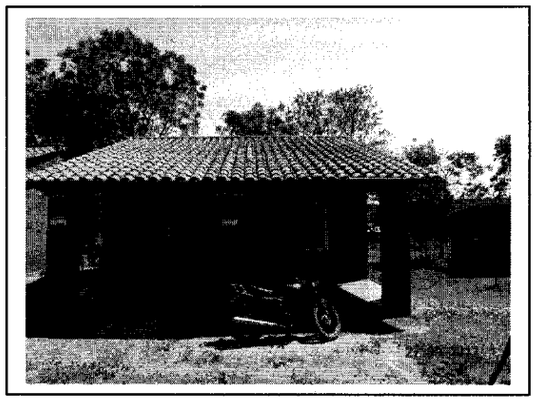
3.1.8 Desagüe Pluvial: Canaletas y caño de bajada

Con relación a canaletas y caño de bajada fueron colocadas las canaletas y los caños de bajadas pero no se puede determinar si el calibre de las chapas utilizadas para su construcción corresponde a lo establecido en la especificación técnica.

9. No se puede determinar si las chapas utilizadas para la construcción de las canaletas y los caños de bajadas son lo establecido.
