INFORME DE LA DIRECCIÓN DE VERIFICACIÓN DE CONTRATOS						Nº 07/2017
FECHA	23 /01 /2017					
INSTITUCIÓN	MUNICIPALIDAD DE COLONIA INDEPENDENCIA.					
AUTORIDAD FIRMANTE	SR. JOSE ELIGIO SILVERO – INTENDENTE.					
Expediente Nº	7.413/16.					
CONTRATO Nº	--/--					
FECHA CONTRATO	31/10/2011.					
PROCEDIMIENTO	CD N° 8/2011.					
OBJETO	"CONSTRUCCION DE PUENTE H°A° SOBRE ARROYO CAPI'I SANTA ROSA – PIRECA BAJA".-					
CONTRATISTA	ANGEL BRITEZ DUARTE.					
REPRESENTANTE LEGAL	ANGEL BRITEZ DUARTE.					
R.U.C.	2218898-3					
MONTO CONTRATADO	99.900.000.-					
ID LLAMADO Nº	224645/2011.					
C.C. N°	CD-30053-11-38420 Monto: Gs. 99.900.000.-					
ORIGEN	**DJ**	**DNC**	**AP**	**OF**	**SE**	**O**
					X

INFORME TECNICO DE VERIFICACION CONTRACTUAL				ITV Nº 135/2016
FECHA	26/12/2016.			
REFERENCIA	CD N° 08/2011 *"Construcción de puente de H°A° sobre el Arroyo Capi.i Santa Rosa-Pireca Baja"*		**ID**	224.645/11
EXPTE.	7.413/16		**FECHA**	07/07/2016
CONTRATANTE	Municipalidad de Independencia.			
CONTRATISTA:	Ángel Britez Duarte			
FISCALIZACION	----------			
CONTRATO N°	**FECHA:**	----------	**PLAZO DE VIGENCIA**	
ORDEN DE INICIO	**FECHA**	---------	**PLAZO DE EJECUCION**	
RECEPCION PROVISORIA	*

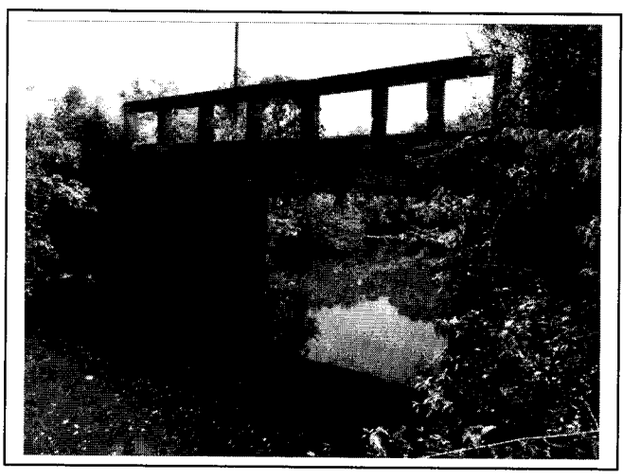
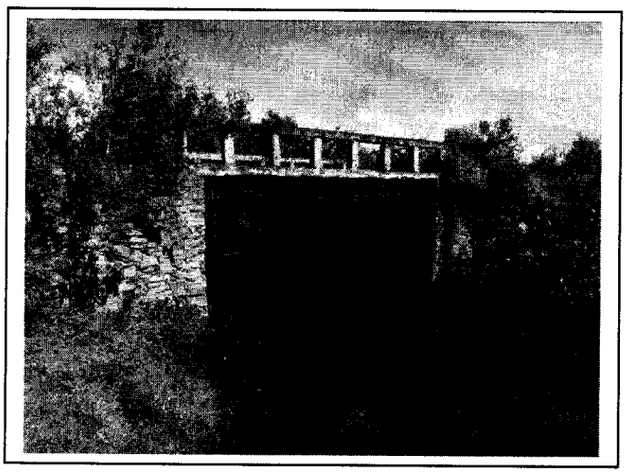
3.1.2 Puente

En planilla de precio se encontraba estipulado lo siguiente: longitud de 8,00 m

Ancho: 5.00 m, h: 2,50 m durante la verificación in situ se constató lo siguiente el puente cuenta con una longitud total de 7,65 con ancho de 5,20 m y la altura es de 2.50 m. La altura es congruentes con lo graficado en el plano, sin embargo en cuanto al ancho y longitud hay una incongruencia el ancho es mayor a lo solicitado y en cuanto la longitud menor.

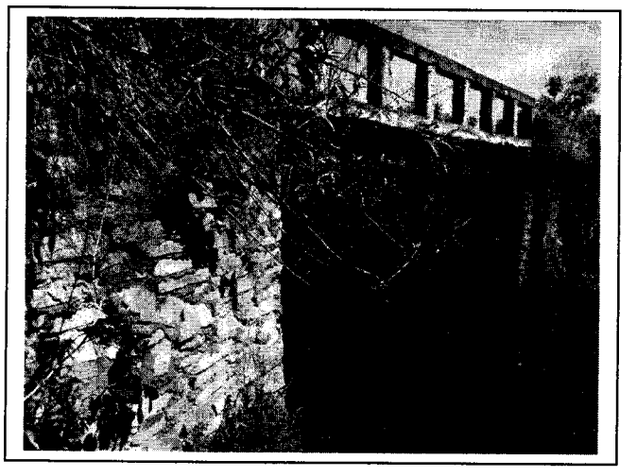
3.1.3 Cimiento de PBC y Muro de Contención

PBC cuidando que las juntas de las mismas no excedan lo necesario y utilizando las cuñas de piedra para que las misma de bloques puedan ajustarse en su colocación respectivamente". Como se tiene a la vista libro de obra o alguna otra documentación se desconoce el proceso constructivo de la misma no se puede determinar si posee la resistencia necesaria.

En otro punto la EE.TT menciona lo siguiente *"La superficie exterior del muro de contención será plana, las juntas de la misma serán sellada e impermeabilizadas con concreto 1:3 (cemento-arena lavada) de modo a evitar las infiltraciones que pueden dañar la estructura.* En la verificación in situ se observó que la superficie exterior del muro no se encontraba sellada incumpliendo lo establecido en la EE.TT.
