INFORME TECNICO DE VERIFICACION CONTRACTUAL				ITV Nº 15/2017
FECHA	29/01/2018.			
REFERENCIA	*Contratación Directa para la Construcción de un aula en el Colegio Nacional SanLuis Gonzaga"*		**ID**	N/A
EXPTE.	----------		**FECHA**	----------
CONTRATANTE	Municipalidad de Yvyrarobana.			
CONTRATISTA	Grupo Elite			
FISCALIZACION	----------			
CONTRATO N°:	**FECHA**	No fue publicado el contrato en el SICP.	**PLAZO DE VIGENCIA**	----------
ACTA DE INICIO	**FECHA**	----------	**PLAZO DE EJECUCION**	----------
RECEPCION PROVISORIA	**FECHA**	----------	**RECEPCION FINAL**	----------
ADENDAS	--------		**FECHAS**	----------

|INFORME TECNICO DE VERIFICACION CONTRACTUAL				**ITV Nº 65/2018**

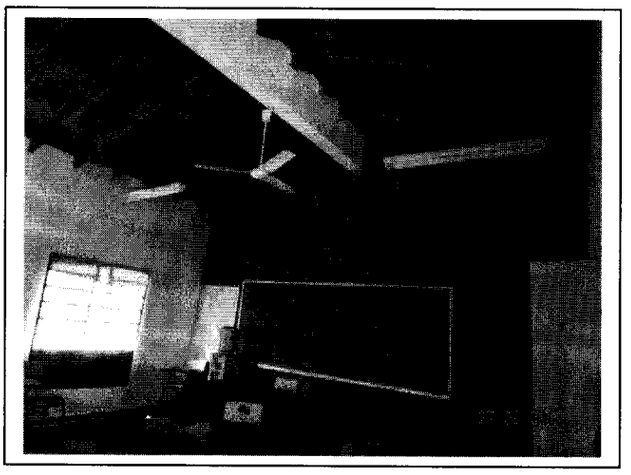
3.1.6 Techo

Durante la verificación in situ se pudo constatar que el maderamen del techo presenta albura, qué puede ser producido por varios factores uno de ellos el proceso de secado defectuoso, además no se observó planchuela de sujeción entre tirantes y viga de madera.

12. Durante la verificación in situ se ha podido observar que el maderamen del techo tenía alburas en algunos puntos, qué puede ser producido por varios factores uno de ellos el proceso de secado defectuoso, además no se observó planchuela de sujeción entre tirantes y viga de madera.

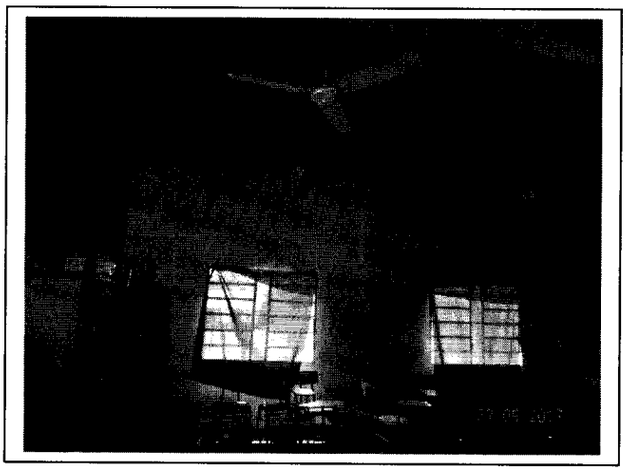
3.1.7 Pinturas

Fue visualizado el rubro de pinturas de maderamen tanto los tirantes, como de los tejuelones, marcos de puertas y puertas contaban con tratamiento al barniz. Las paredes de ladrillo común estaba pintada una cara y las paredes interior revocadas con pintura a la cal.

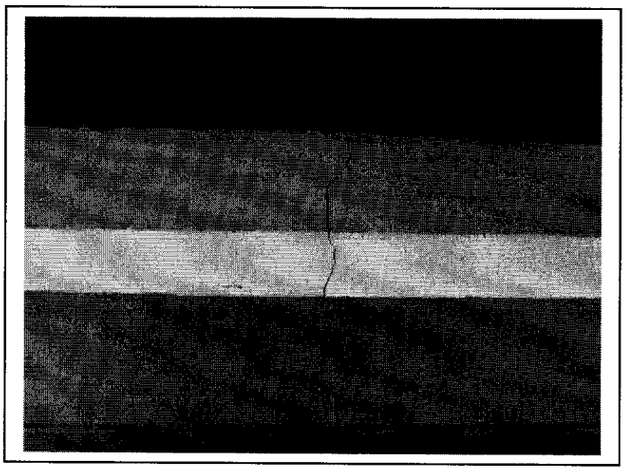
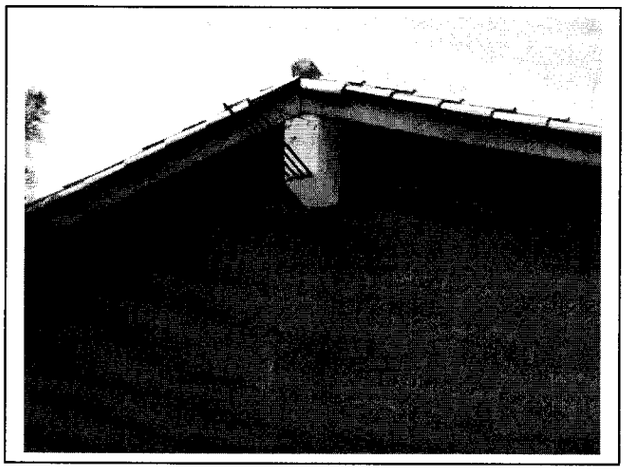
3.1.9 Muro y varilla

Durante la verificación in situ se pudo constatar que el muro presentaba fisura. Además se visualizó que las varillas se encontraban expuesta sin tratamiento contra lesiones externas.

13. Se visualizó que el muro contaba con fisura. Además se constató varillas expuesta sin tratamiento contra lesiones externas.
