Informe de Recepción

Observación: Corresponde al Grupo Generador Eléctrico de 83KVA - Estación de Aislamiento - Quyquyho

ORDEN DE TRABAJO: MANTENIMIENTO PREVENTIVO ANUAL GG - SENACSA QUYQUYO

INF: SER000531

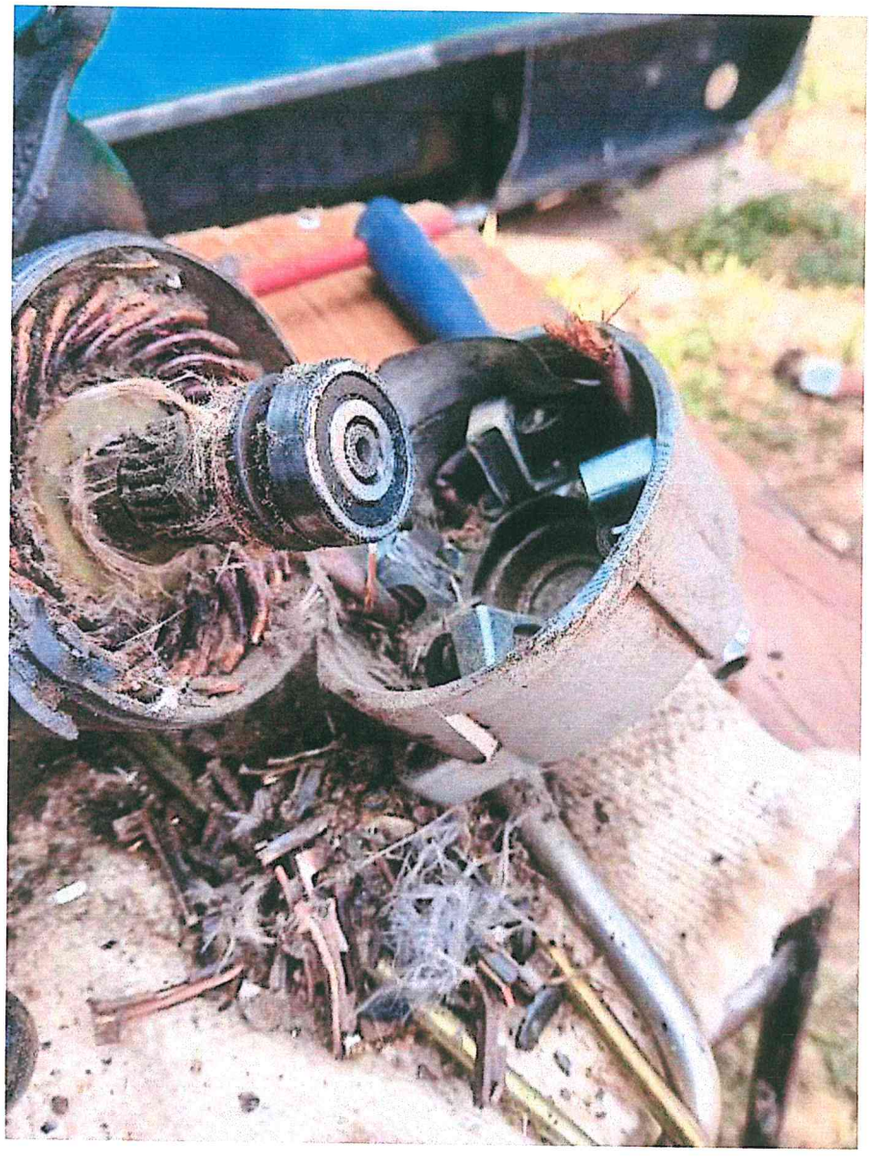
Motor de Arranque con falla

Se recomienda reemplazar el motor de arranque ya que el mismo esta con fallas, también reemplazar mangueras de combustible y la tapa de radiador.
