MUNICIPALIDAD YHU		Planta Constructiva	
UBICACIÓN:	Escuela Basica 3.123 San Francisco de Asis

<i>William D. Alfonso</i> Ingeniero Civil Reg. M.O.P.C. N° 3.523 Ing. William Alfonso	Esc. 1 / 50
OBRA:	Cocina con Despensa de 6.05 x 6.10mts		02
PROFESIONAL:	Ing. William David Alfonso Posteguillo		
REG. M.O.P.C N°:	3.523

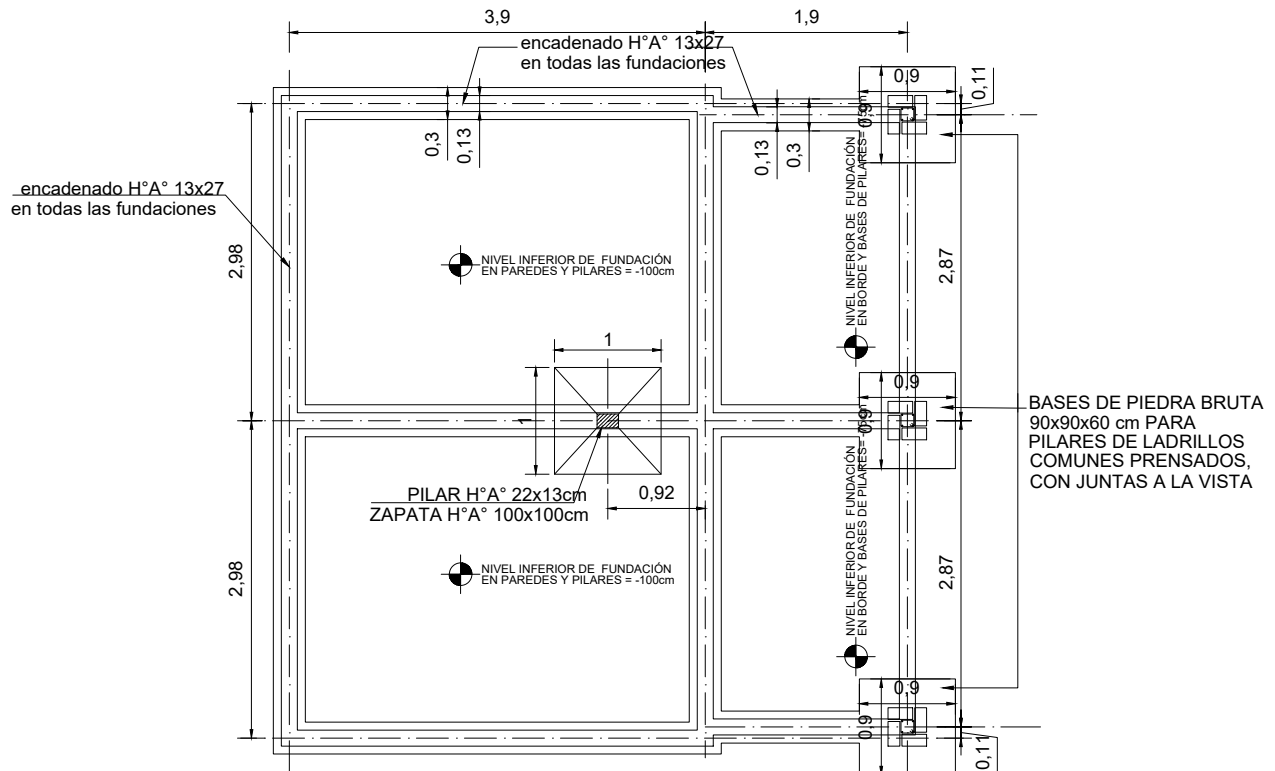
PLANTA DE FUNDACIONES

VIGAS CADENA = 35 ml. x 0,13 x 0,27 = 1,23 m³

FUNDACIONES DE PIEDRA BRUTA COLOCADA = 6,89 m³

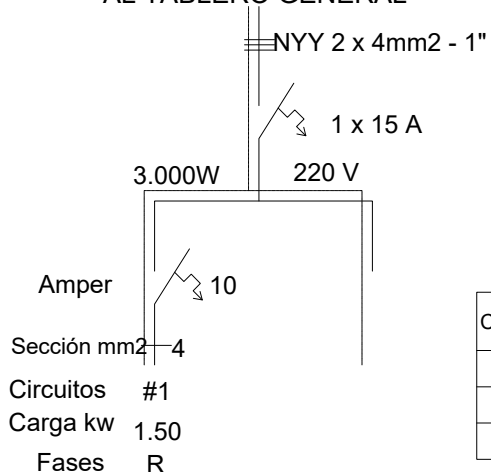
DETALLE DE CARGA TS

Circuitos	Fluorescentes		Tomas Watts	Heladera Watts	V.T. Watts	Fase R	Total General
	2 x 40	1 x 40					
#1	5 x 200		5 x 100	300	1 x 100	1.900	1.900
Total							1.900W

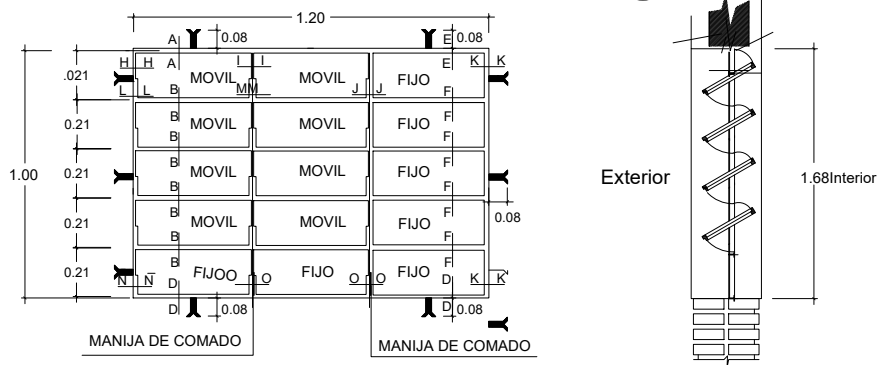
Detalle de Ventana Balancin

ventana balancin tipo (b)

NO DEBE TENER TERMINACIONES EN PUNTAS O CORTANTES

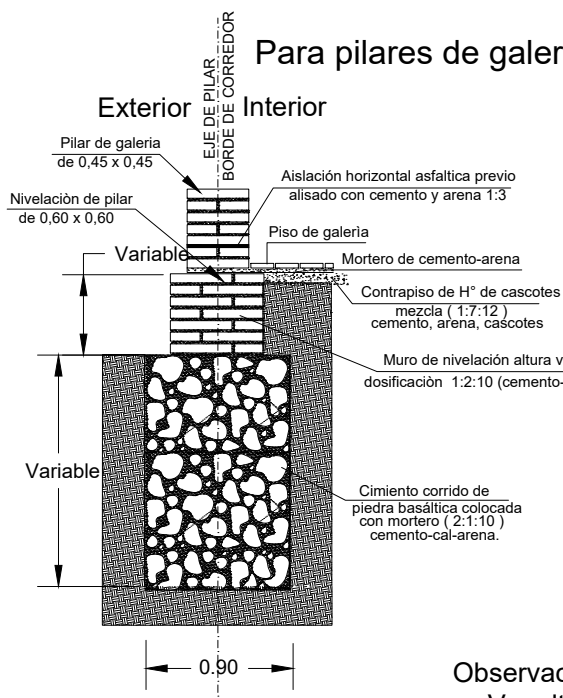
Detalle de corte de Cimentación

Para pilares de galeria

V = altura de nivelación y cimiento variable

B = ancho de cimiento variable

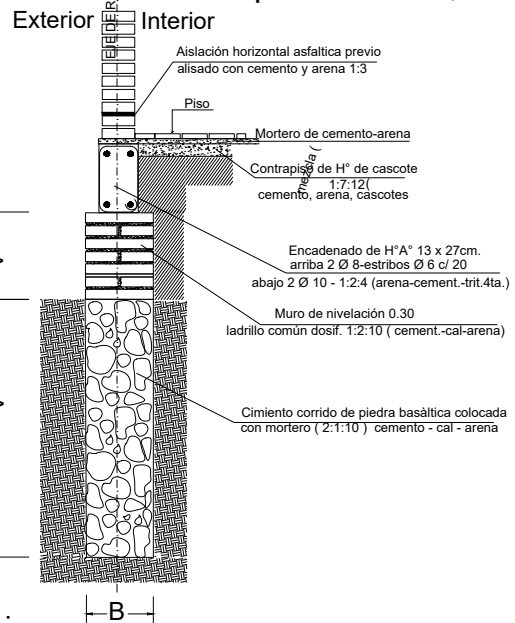
Para paredes de 0,15

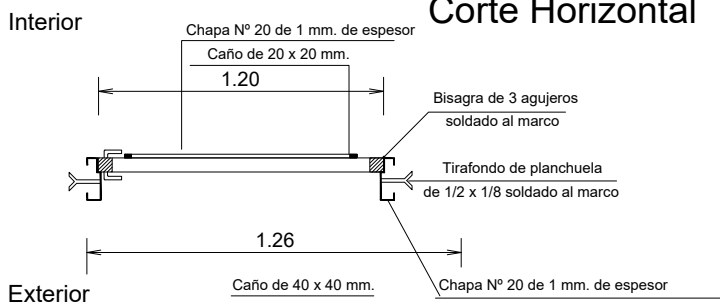
Corte Horizontal

Puerta Metàlica con 2 hojas -

P 1

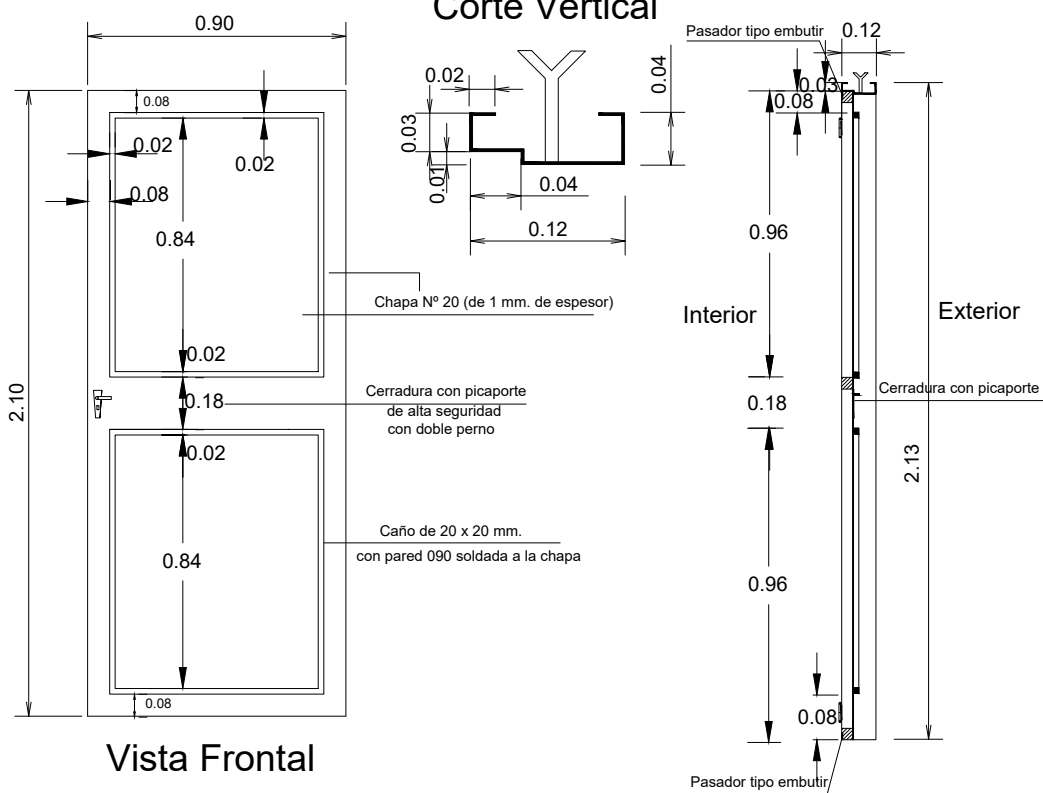
Vista Frontal

Hoja metàlica de 1,20 x 2,10

En todos los lugares donde se utilizaron soldadura y no tuvieron un relleno completo, compactos y prolijos debiendo resultar suave al tacto, deberán de utilizar masilla para chapa para posteriormente realizar una lijada completa y pintar 2 manos con pintura anticorrosiva antes de su colocación y otras 2 con pintura sintética opaca como terminación .-

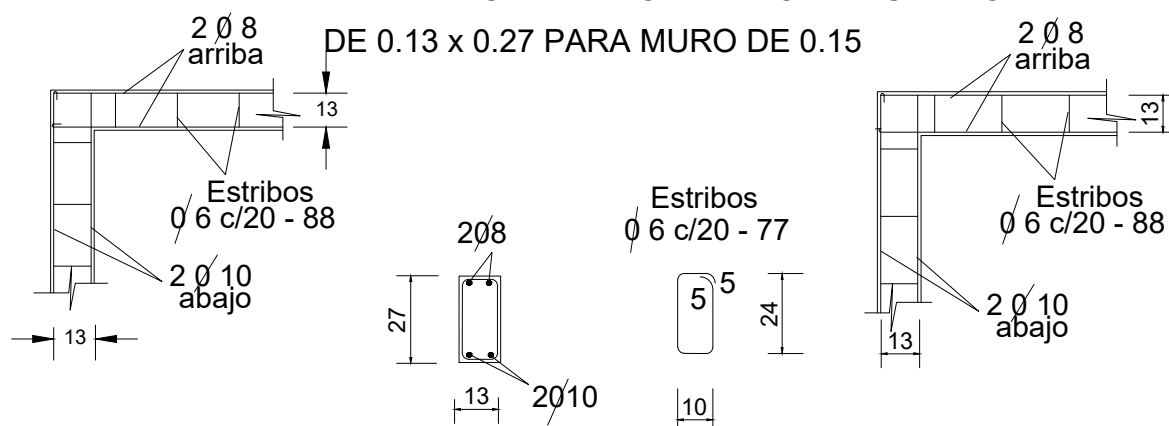
DETALLE DE ENCADENADO INFERIOR Y SUPERIOR

Detalle de Encadenados de H° A°

Los encadenados superior y inferior serán ubicados respecto al eje de la mampostería de nivelación y elevación

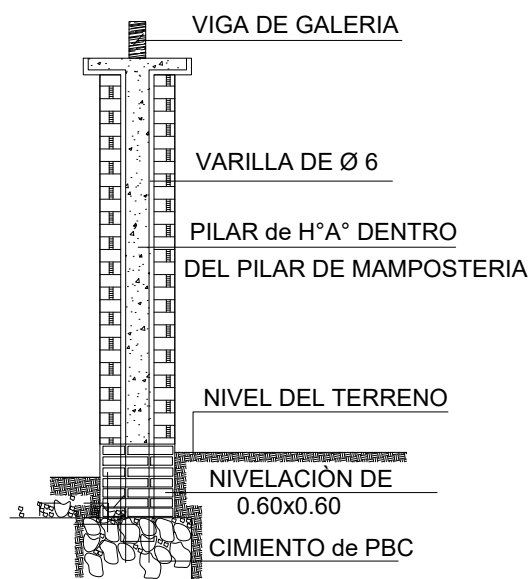
Detalle A

Detalle de Pilar

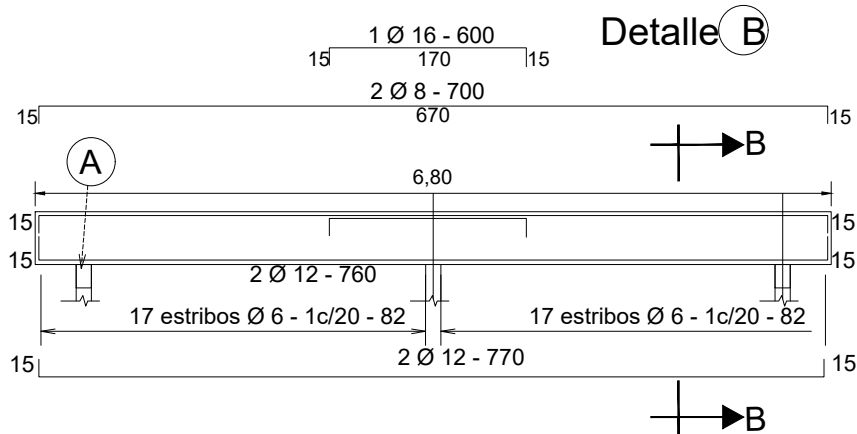
VIGA CUMBRERA DE H° A° 0.20 x 0.45

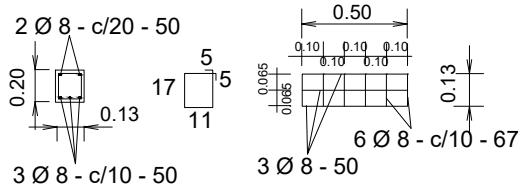
Dado de H° A° 0.13 x 0.50 Utilizar bajo la Viga A

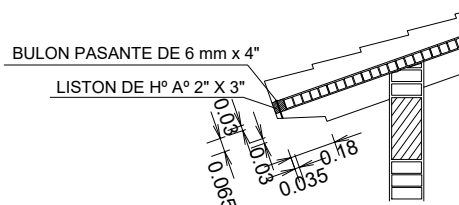
VIGA DE H° A° DE 0.13x0.27 APOYO DE TIRANTES EN GALERIA

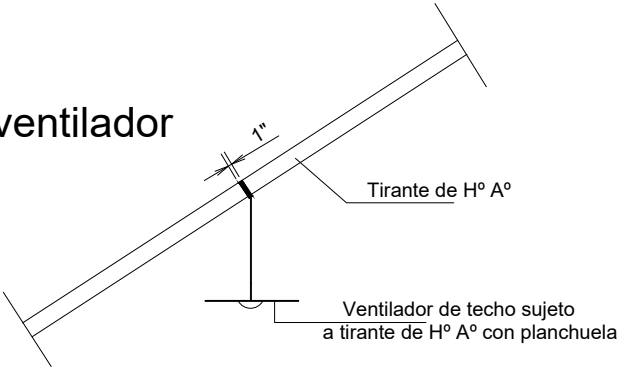
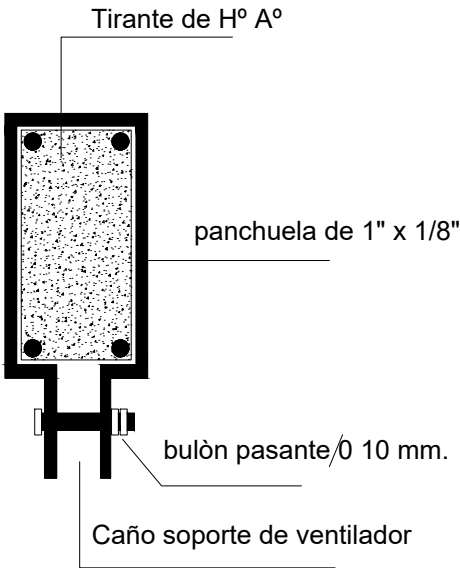
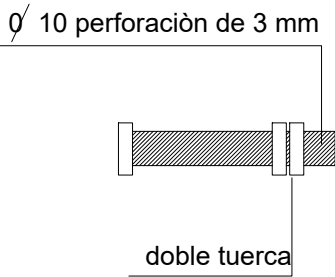
Planchuela de Sujeciòn de Ventilador a Tirante de H° A°

Ubicaciòn de ventilador

Detalle de bulòn

Detalle de planchuela

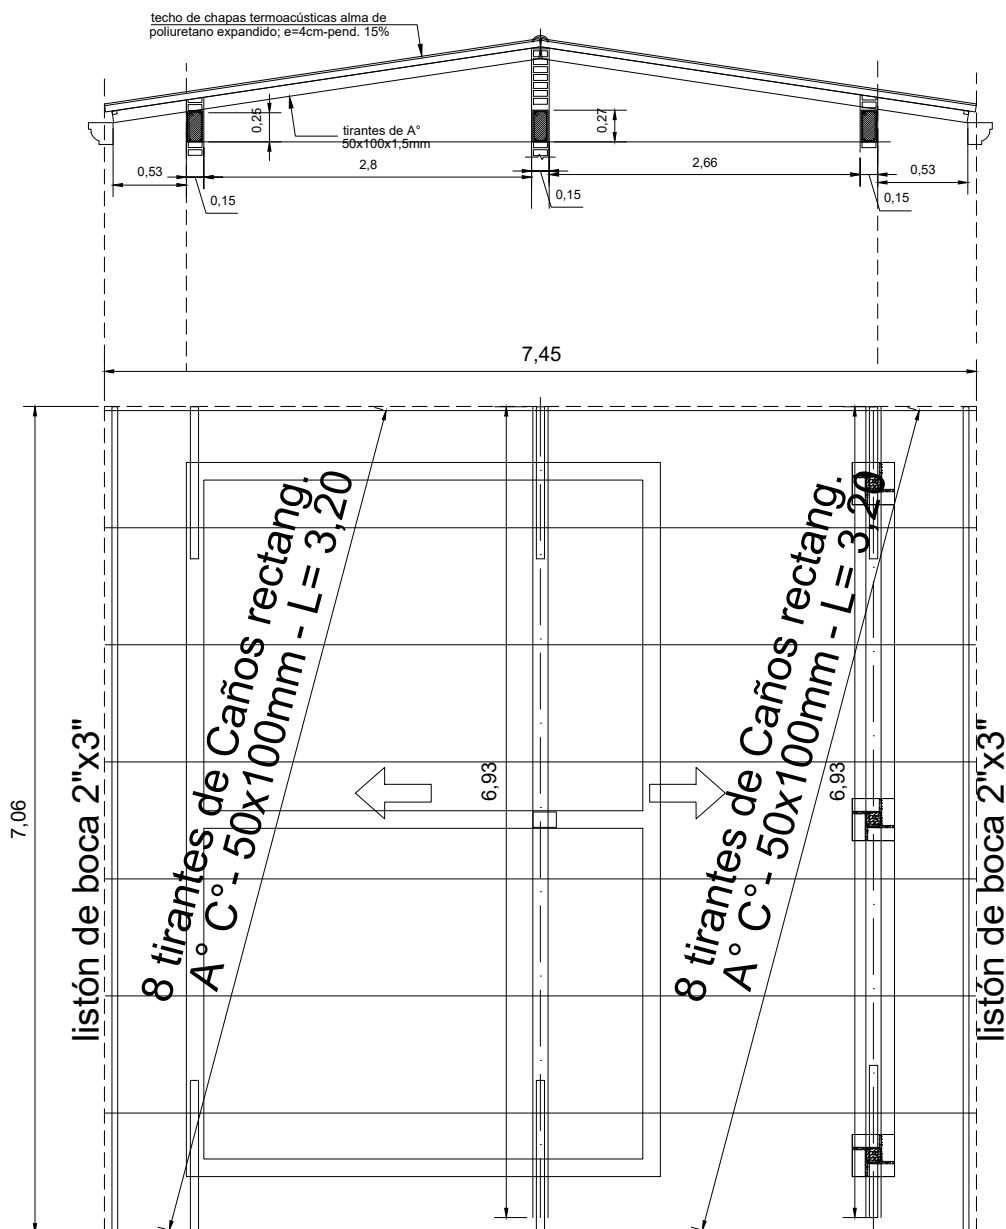
PLANTA ESTRUCTURA DE TECHO - CHAPAS TERMOACÚSTICAS

ALTERNATIVA 2:
