Informe de Recepción

ORDEN DE TRABAJO: INSTALACION DE MOTOR DE ARRANQUE - SENACSA QUYQUYO

INF: GEN000505

Nombre: GG 83kVA - SENACSA QUYQUYO

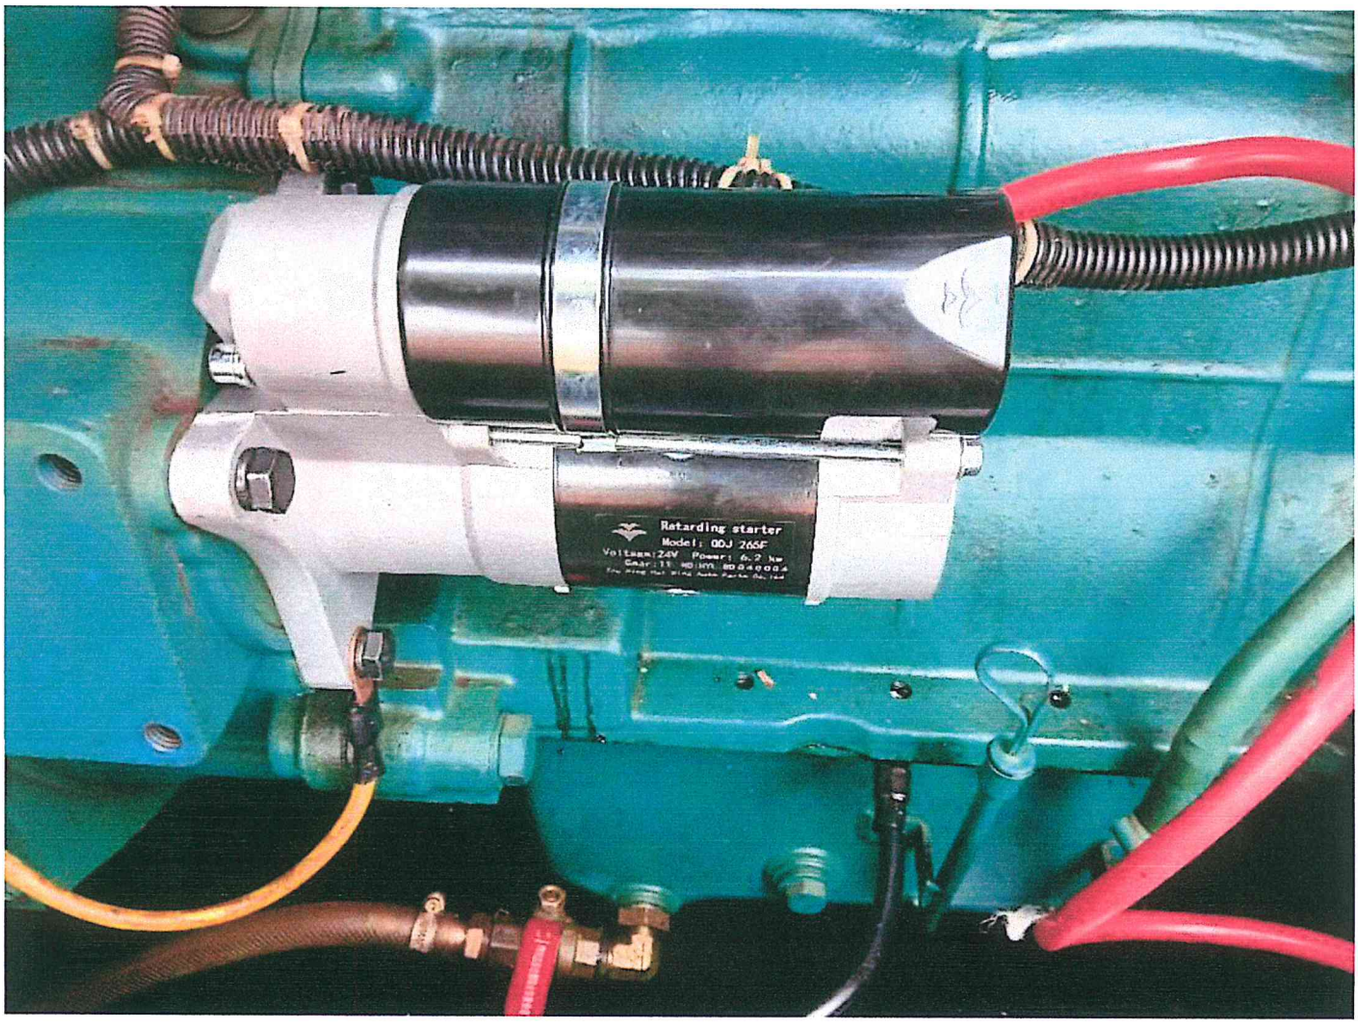
Falla del motor de Arranque

Motor de Arranque Nuevo

Colocación del motor de Arranque Nuevo

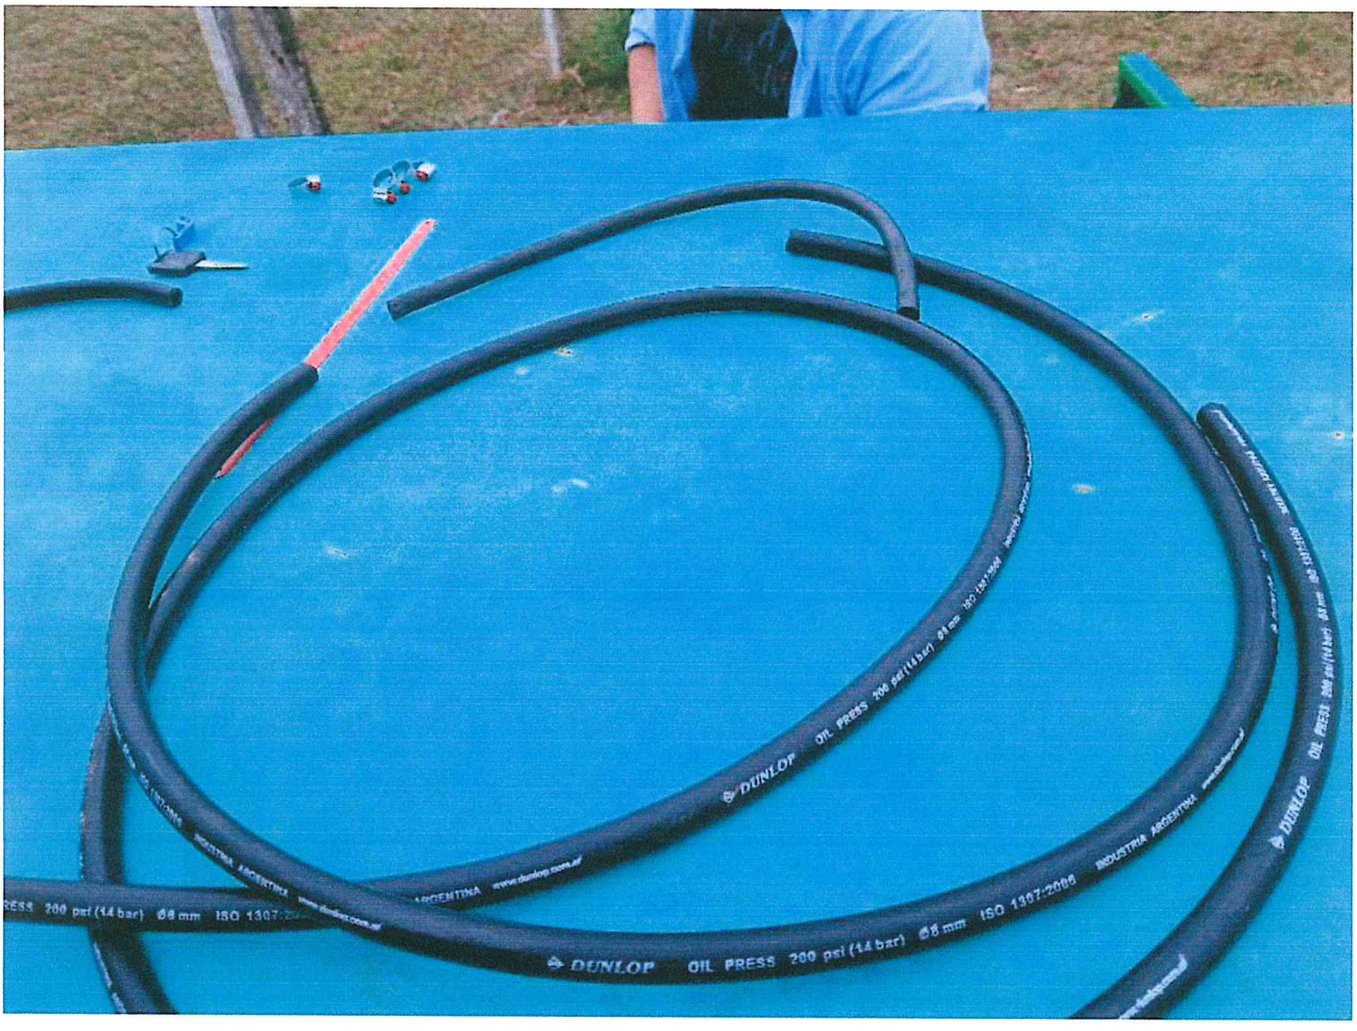
Manguera del sistema de combustible con perforación por vibración

Manguera de combustible Nueva

Cambio de la manguera de combustible

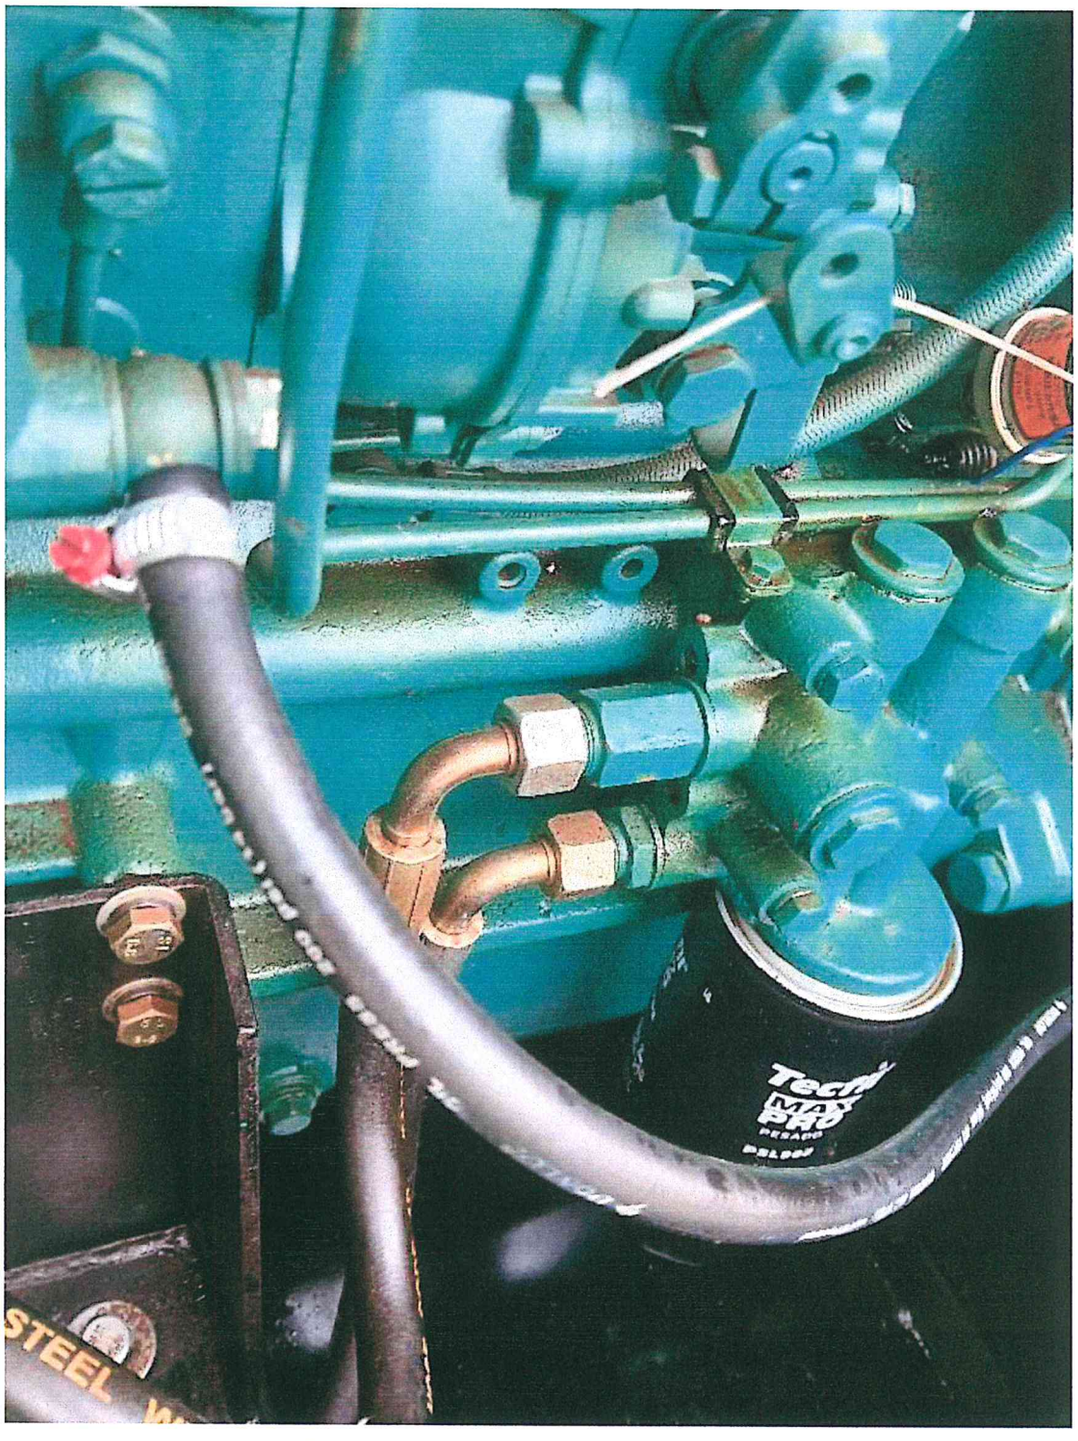
Cambio de manguera de combustible

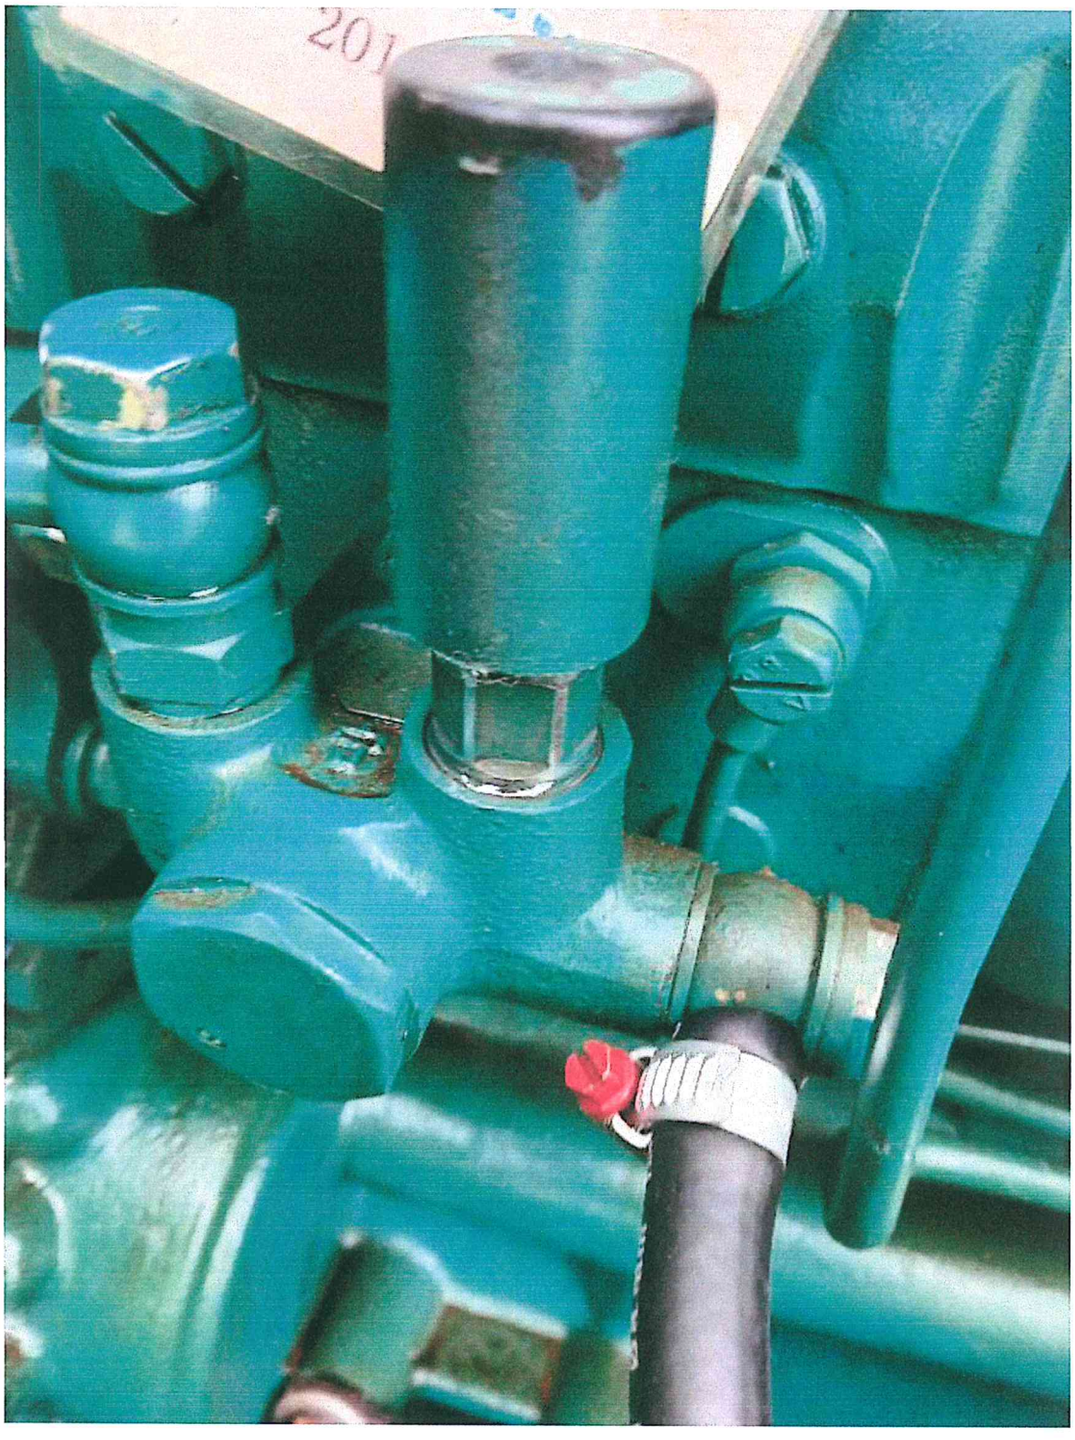
Bombín de combustible

Bombim de combustible hay que cambiar
