ESC. BAS. N°51 CLOTILDE BORDON / REPARACION DE 1 SANITARIO.

TIPOLOGIA DE BAÑO 4.40 x 6.15 CON TECHO DE TEJAS

PROYECTO Baño tipo de 4,40 x 6,15 con techo de tejas

OBRA : REPARACION EN BLOQUE
SANITARIO
ESCUELA BASICA N°51
CLOTILDE BORDÓN.

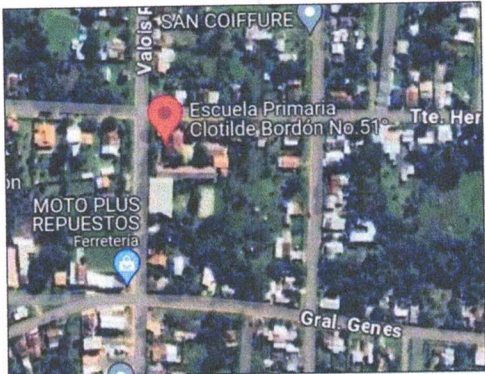
UBICACIÓN DE BLOQUES ESC--1/750
