REPARACIÓN DE MURALLA PERIMETRAL

MUNICIPALIDAD DE LAMBARÉ		01
INSTITUCIÓN: ESC. BÁS. N° 804 REPÚBLICA DEL SALVADOR - FONACIDE 2024		
PROYECTO: REPARACIÓN DE MURALLA PERIMETRAL	PLANTA GENERAL DE CONJUNTO	ESC. 1/500

MUNICIPALIDAD DE LAMBARÉ		01
INSTITUCIÓN: ESC. BÁS. N° 804 REPÚBLICA DEL SALVADOR - DPTO. CENTRAL - FONACIDE 2024		
PROYECTO: CONSTRUCCIÓN DE MURALLA PERIMETRAL	MURALLA PERIMETRAL

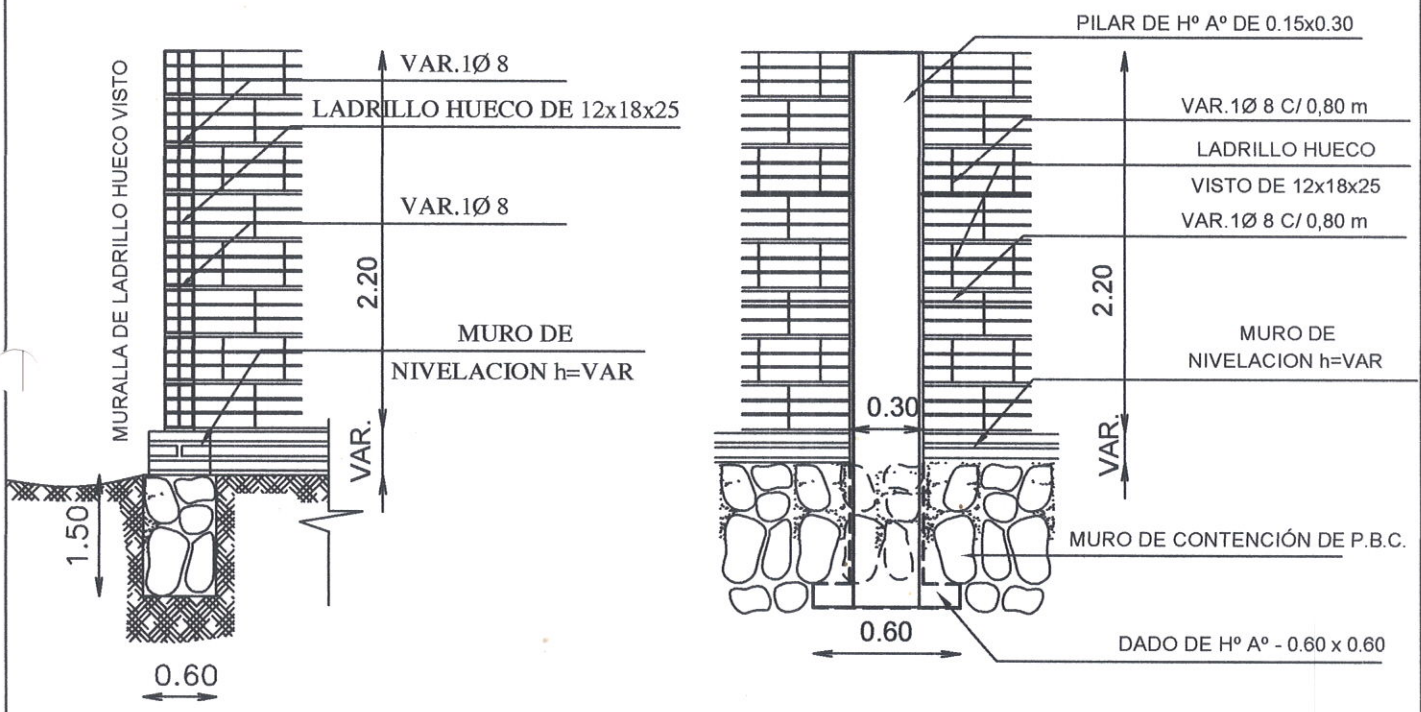
MURALLA DE LADRILLOS HUECOS VISTOS CON MURO DE CONTENCIÓN
AREA FRONTAL

DADO DE H°A°

PILAR DE H°A°
