MUNICIPALIDAD DE MALLORQUIN

PLANO N. 01
SECRETARIA DE OBRAS.		
DIVISION: PROYECTO Y FISCALIZACION		
ESCALA:	PLANO:	
REPARACION DE SANITARIO SEXADO ESC. BAS. N°1322 MARIA MADRE DEL SALVADOR		
AÑO: 2024

PLANO:
 REPARACION DE SANITARIO SEXADO
 ESC. BAS. N°1322 MARIA MADRE DEL SALVADOR

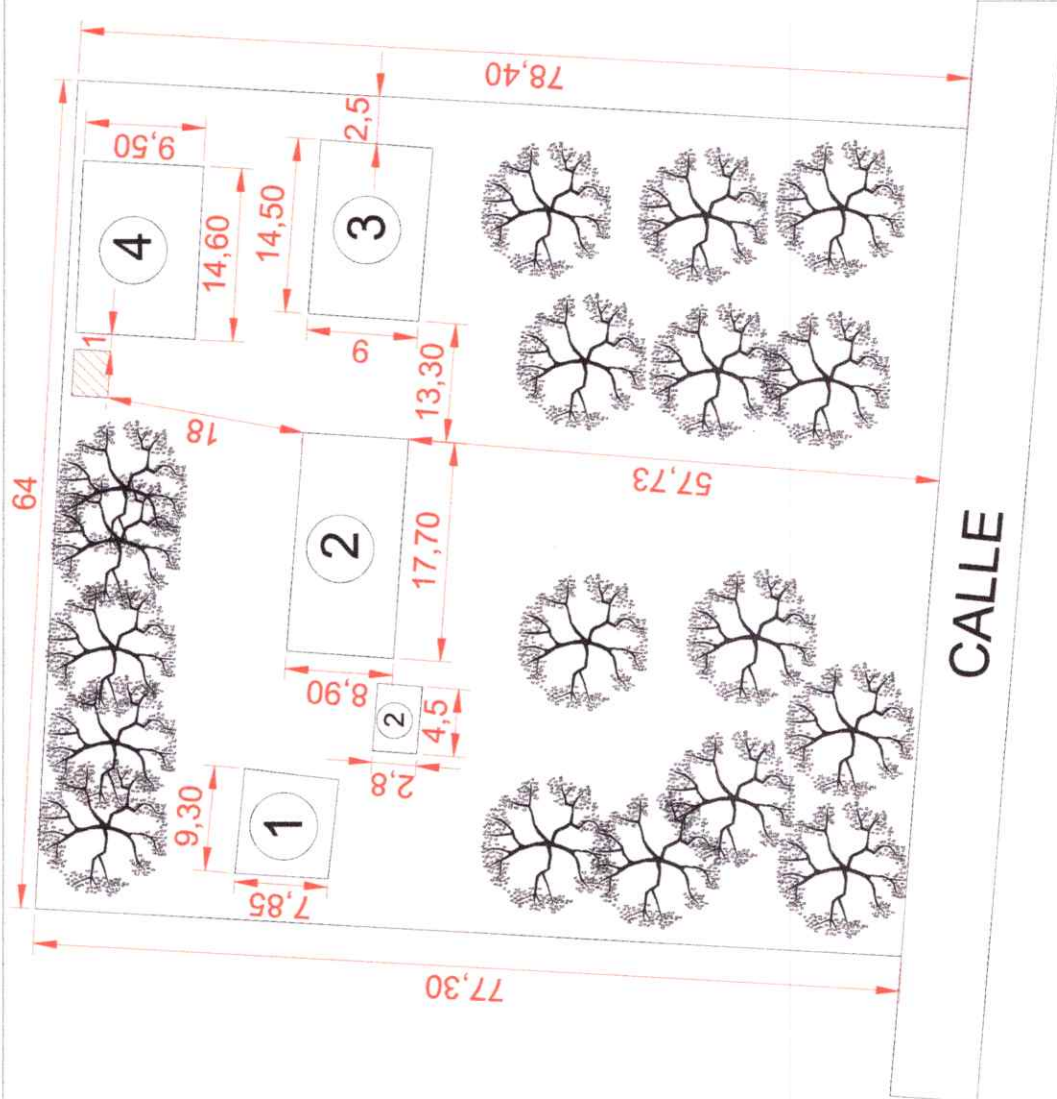
PLANTA DE UBICACION

REFERENCIAS

- 1- PABELLON
- 2- PABELLON 2
- 3- PABELLON 3
- 4- PABELLON 4
- SANITARIO A SER REPARADO
