MEMO – DPTO. OBRAS

A: Sr. Walter Ramírez – Intendente Municipal
De: Dpto. de Obras
Fecha: 04/12/2024
Ref.: Informe sobre estado de caminos / Colonia Carro Cue

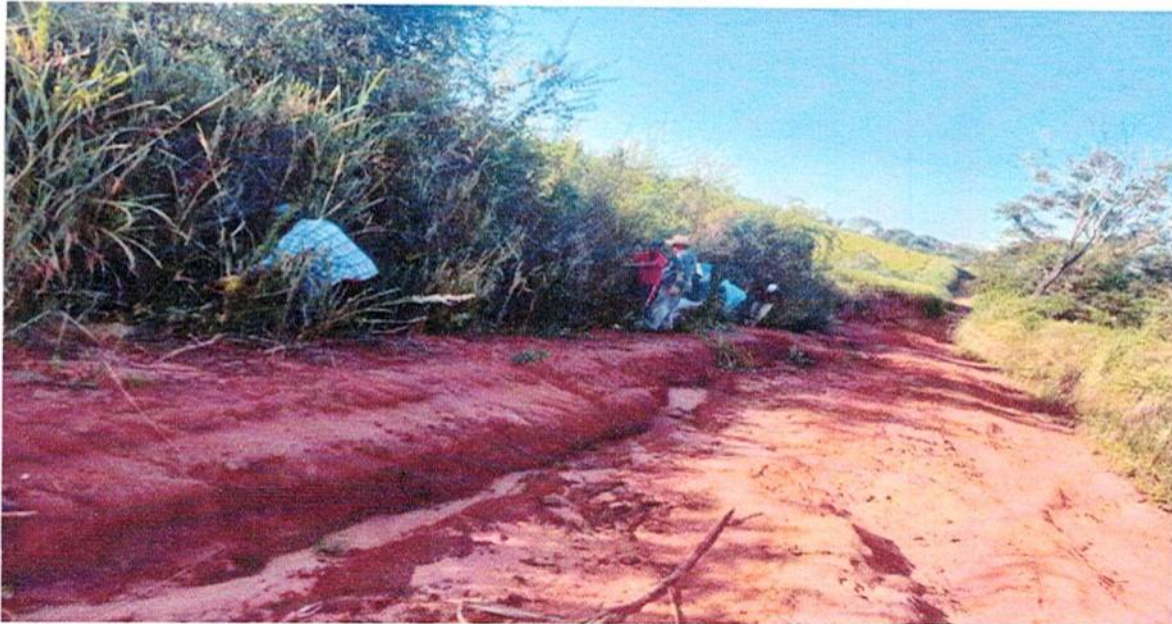
En la imagen que antecede puede observarse el canal creado por los raudales, huellon bastante profundo que imposibilita el transito vehicular en automóviles ligeros. Se observa que los lugareños realizan trabajos de despeje en las franjas del camino de manera a que provisoriamente se pueda transitar por el lugar.

Por lo expuesto solicito respetuosamente al Sr. Intendente una rápida solución, ya que la gente del lugar en su mayoría son de escasos recursos y se encuentran prácticamente imposibilitados para transitar de manera a poder trasladarse hasta su lugar de trabajo o bien surtirse de mercaderías del centro de Curuguaty.

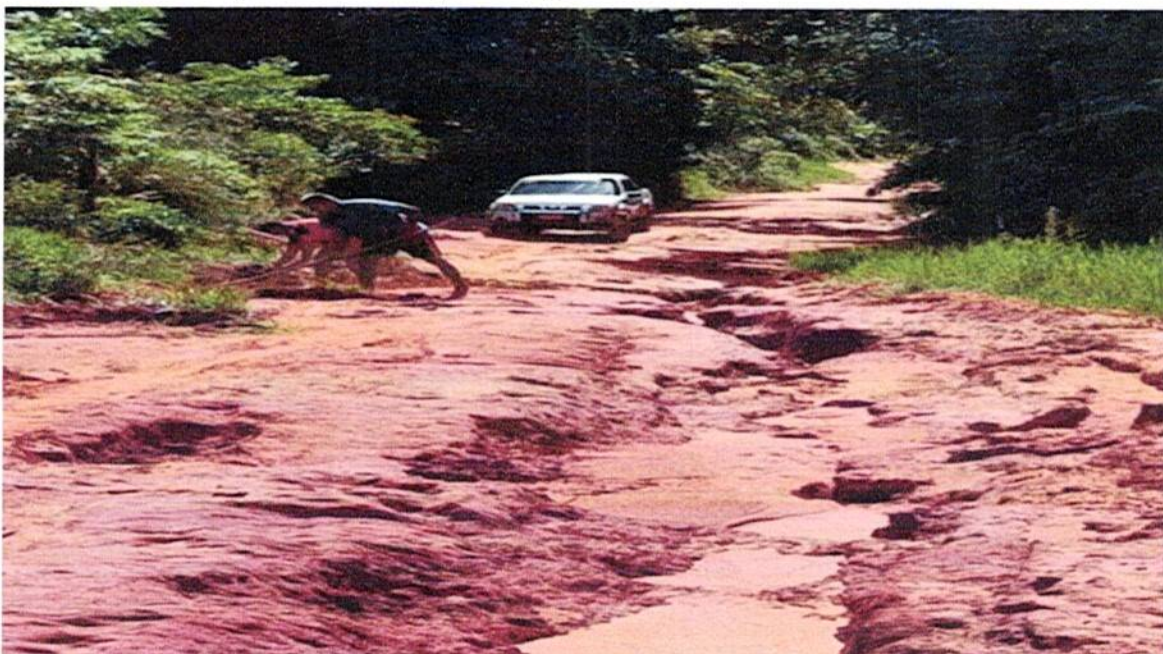
Misma situación se observa en otro de los puntos de la Colonia Carro Cue, donde se ve a los pobladores despejando la franja del camino de manera a poder transitar.

En días lluviosos el tránsito vehicular es imposible debido al terreno fangoso.
